# Asbestinventarisatetest

Vroenhofstraat 3/101, 2100 Antwerpen

Attestnummer : 20230214-000514.000

Uitgegeven op : 14.02.2023

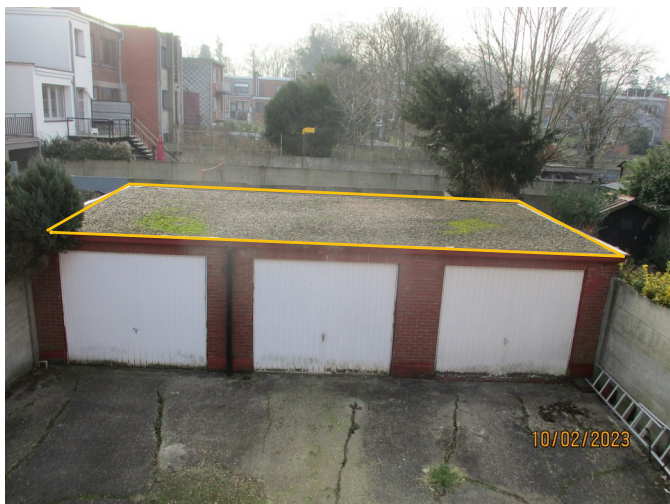
## Fiche 1: roofing op garage

Vrije foto

| Primaire drager | Plat dak |
| (Asbest)materiaal | Dak- en gevelbekleding - Roofing |
| Bindmiddel | Bitumen (roofing, teer, asfalt) |
| Gebondenheid bindmiddel | Hecht |

asbest verdacht, bij werken aan het dak, eerst staalname van de bestaande roofing

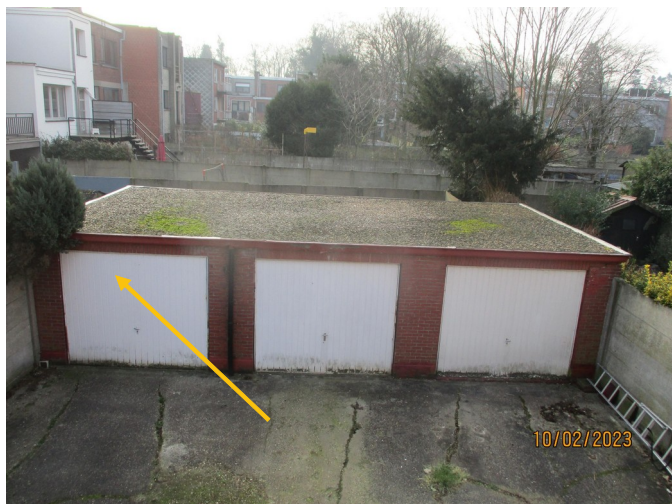
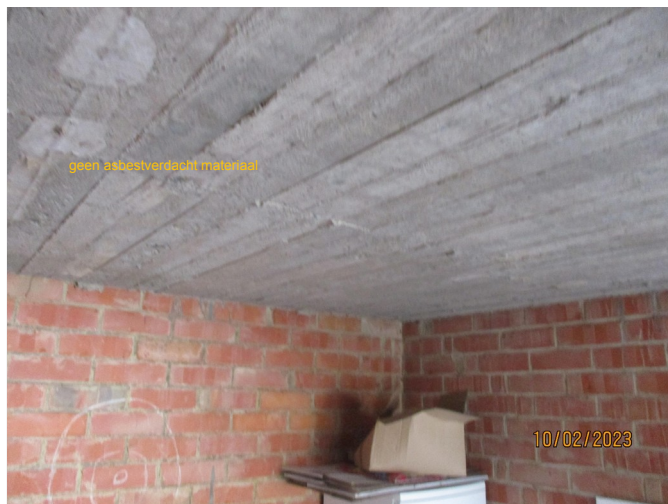
## Fiche 2: garagebox

Overzichtsfoto

Detailfoto

Geen asbest

| Identificatiemethode | Vaststelling zonder monsternamen |
