# Asbestinventarisatattest

Lieven Gevaertstraat 56, 2640 Mortsel

Attestnummer : 20250412-000039.000

Uitgegeven op : 12.04.2025

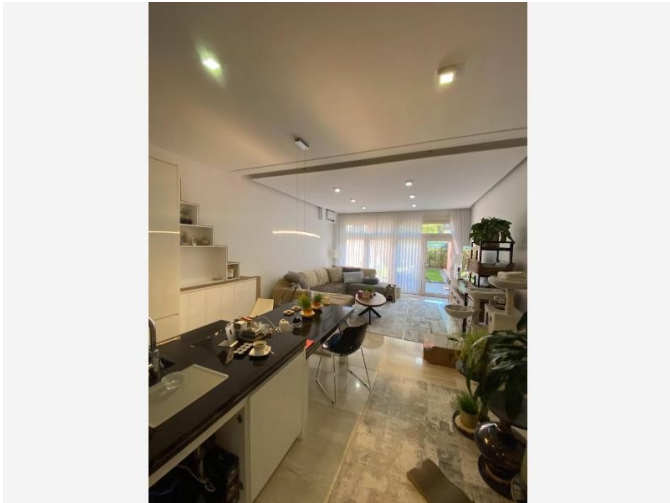
| Fiche 2: Gipsplaat plafond..... | 17 |

Vrije foto

Niet-asbesthoudend gyproc plafond. Achterliggende materialen konden niet onderzocht worden zonder een destructief onderzoek uit te voeren.

| Identificatiemethode | Vaststelling & expertise (niet-asbestverdacht) |
