# Asbestinventarisatetest

Cruyslei 33/001, 2140 Antwerpen

Attestnummer : **20241127-000256.000**

Uitgegeven op : **27.11.2024**

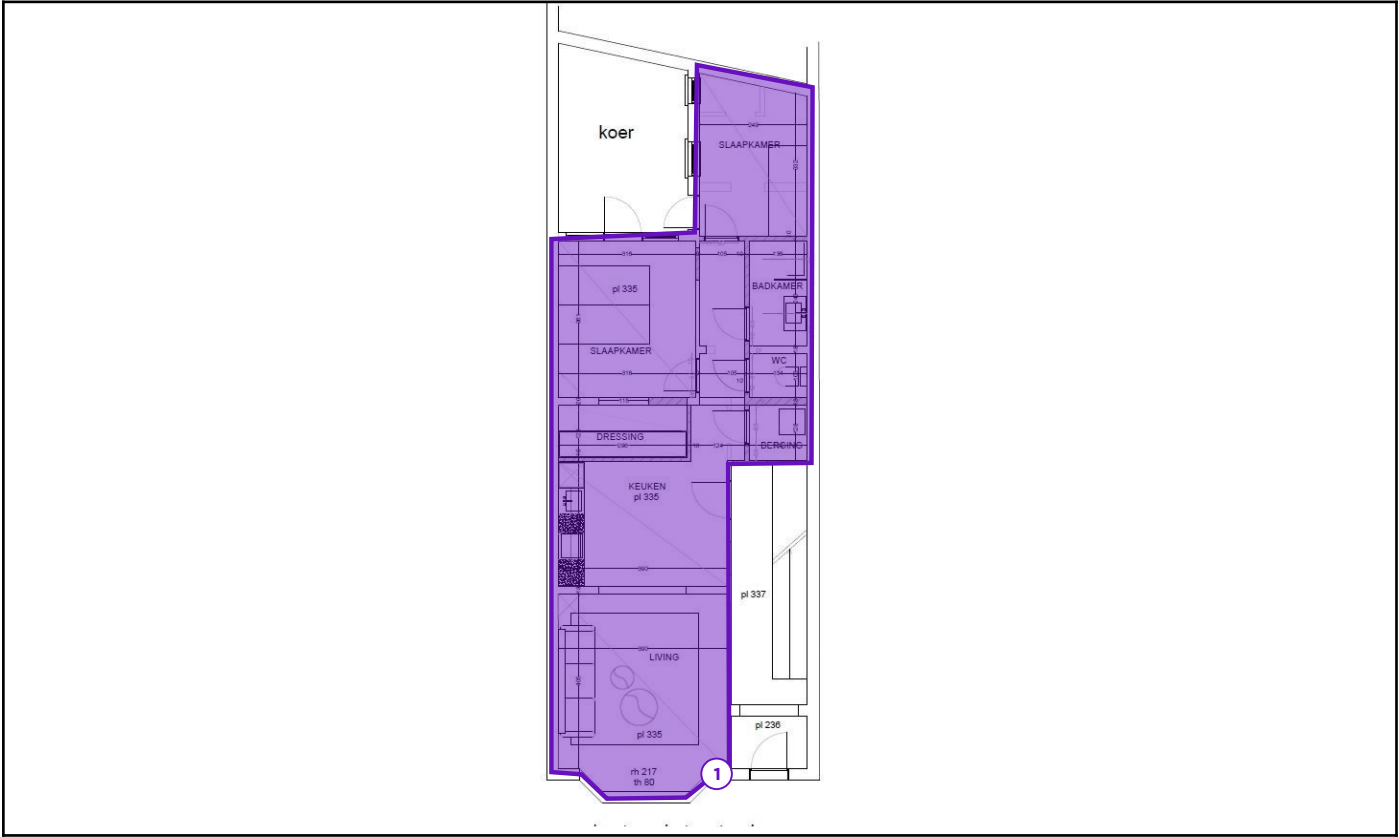
# Plan 1.2: plan glk

| Beschrijving | Type | Actie |
|---|---|---|
| 1. verlaagde gyproc plafonds | Advies | - |

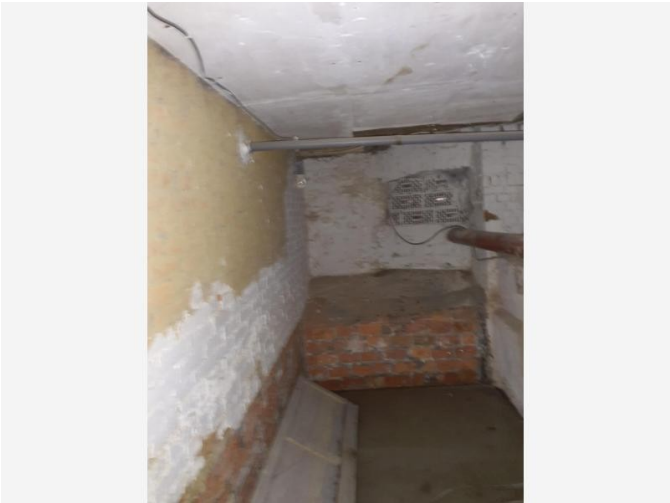
Overzichtsfoto

Detailfoto

Geen asbest

| # | Type | Referentie | Resultaat |
|---|---|---|---|
| 3.1 | Mengmonster | Mm4 | Geen asbest |

| Beschrijving | Pleister plafond kelder |
| Bindmiddel van materiaal | Gips - kalk |
| Gebondenheid op basis van bindmiddel | Niet-hechtgebonden |
| Hoeveelheid (oppervlakte - dikte - aantal) | • 80,00 m <sup>2</sup> - 1,00 cm - 1 stuk |
