# Asbestinventarisatetest

Cruyslei 33/101, 2140 Antwerpen

Attestnummer : **20241127-000253.000**

Uitgegeven op : **27.11.2024**

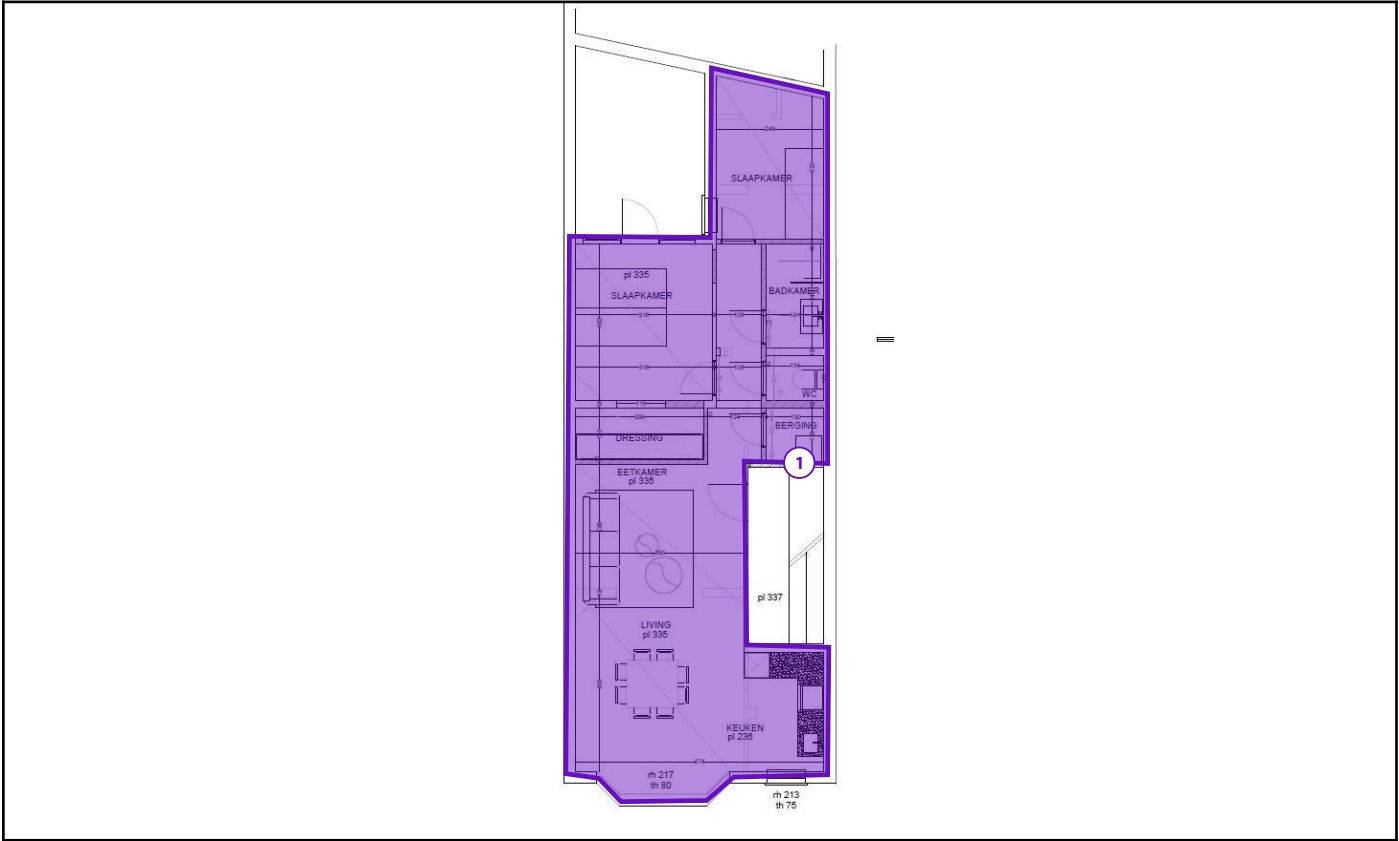
# Plan 1.2: plan 1ste

| Beschrijving | Type | Actie |
|---|---|---|
| 1. verlaagde gyproc plafonds | Advies | - |

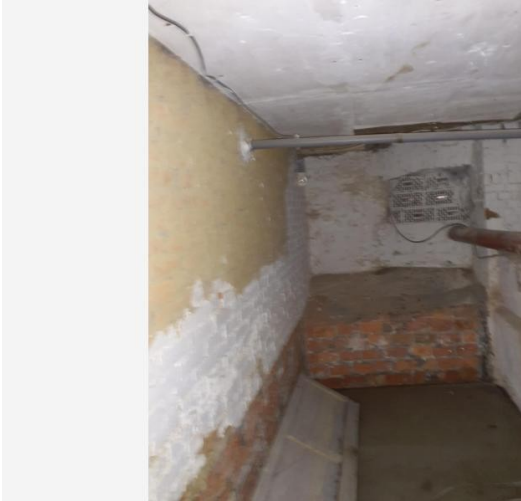
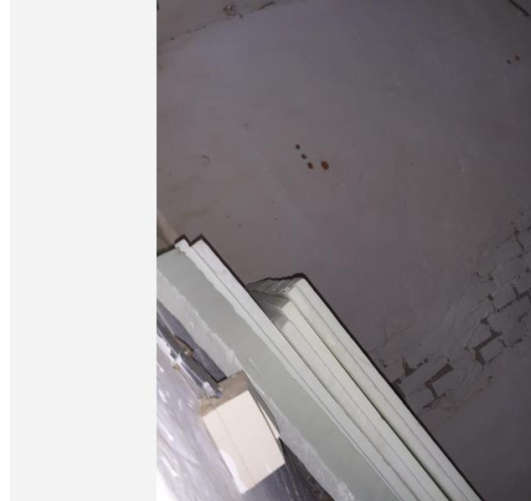
## Fiche 3: Pleister plafond kelder

Overzichtsfoto

Detailfoto

Geen asbest

| # | Type | Referentie | Resultaat |
|---|---|---|---|
| 3.1 | Mengmonster | Mm4 | Geen asbest |

| Beschrijving | Pleister plafond kelder |
| Bindmiddel van materiaal | Gips - kalk |
| Gebondenheid op basis van bindmiddel | Niet-hechtgebonden |
| Hoeveelheid (oppervlakte - dikte - aantal) | • 80,00 m <sup>2</sup> - 1,00 cm - 1 stuk |

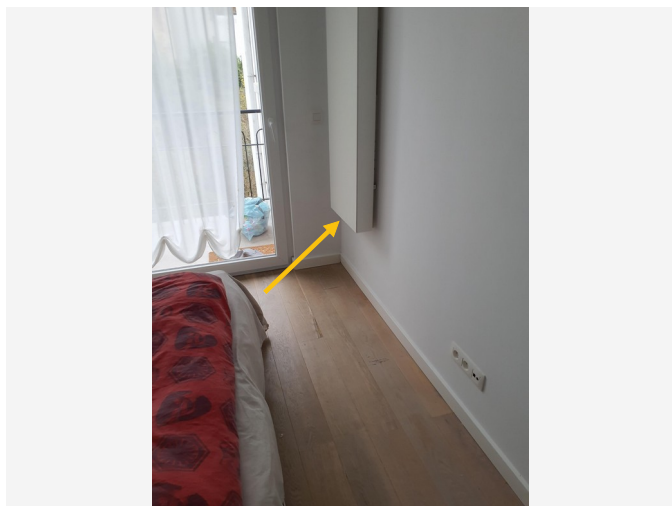
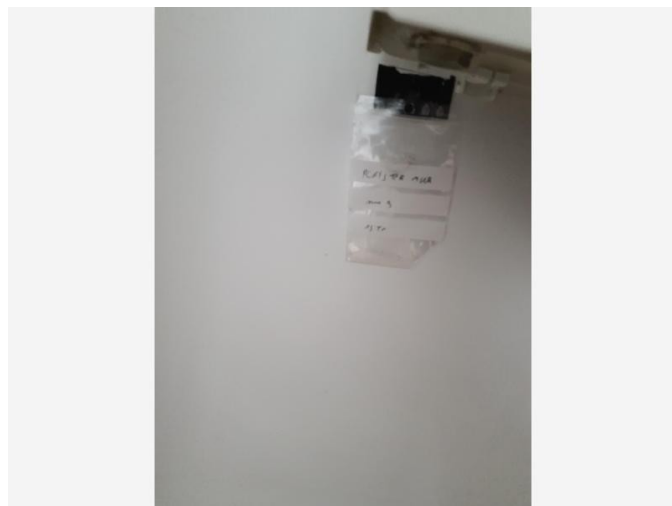
## Fiche 4: Pleister muren

Overzichtsfoto

Detailfoto

Geen asbest

| # | Type | Referentie | Resultaat |
|---|---|---|---|
| 4.1 | Mengmonster | Mm3 | Geen asbest |

| Beschrijving | Pleister muren |
| Bindmiddel van materiaal | Gips - kalk |
| Gebondenheid op basis van bindmiddel | Niet-hechtgebonden |
| Hoeveelheid (oppervlakte - dikte - aantal) | • 350,00 m <sup>2</sup> - 1,50 cm - 1 stuk |
