# Asbestinventarisatetest

Brederodestraat 6/101, 2018 Antwerpen

Attestnummer : 20231019-000058.000

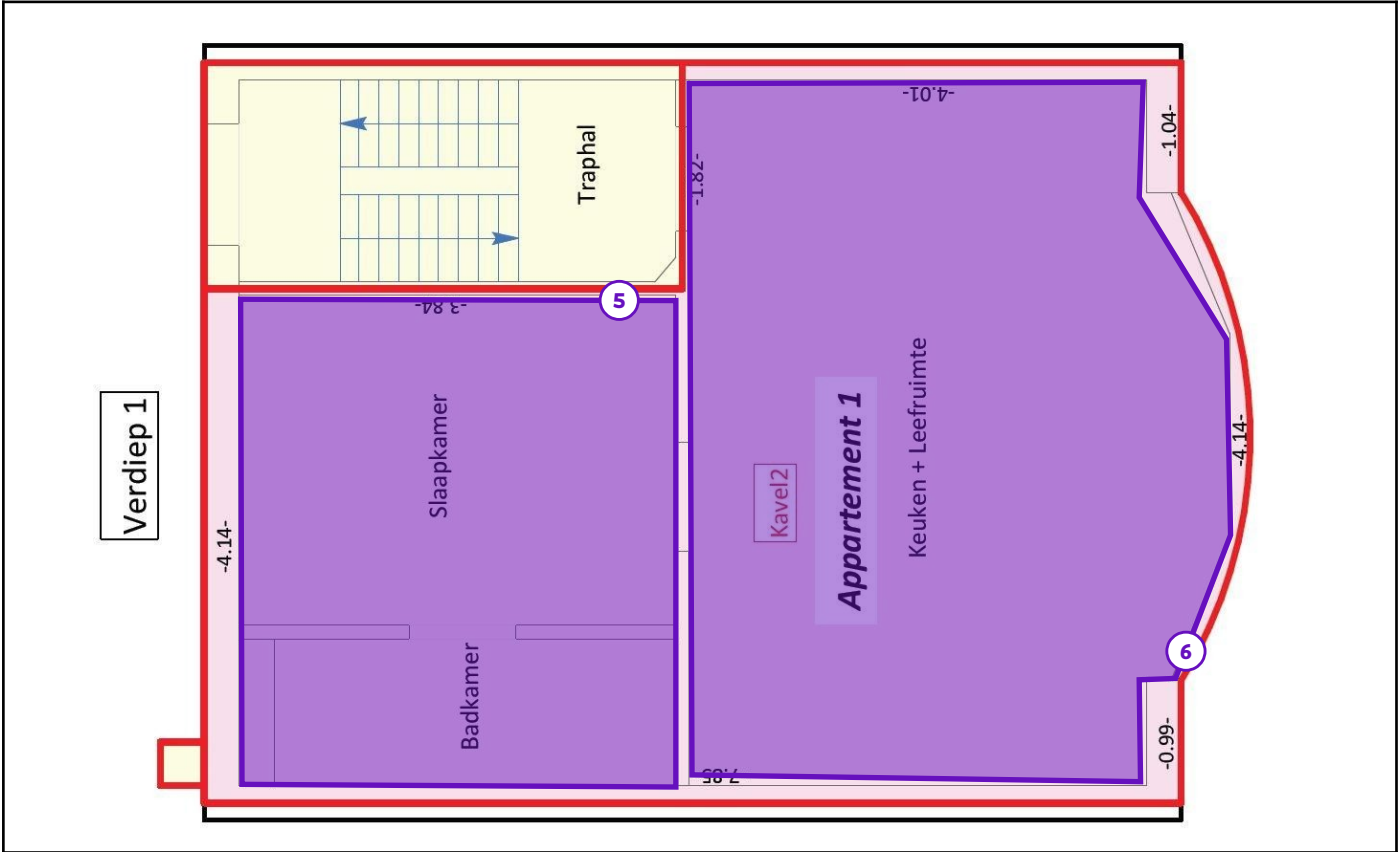
# Plan 1.2: Appartement 1

| Beschrijving | Type | Actie |
|---|---|---|
| 5. Plafond gyproc | Advies | - |
| 6. Plafond leefruimte | Advies | - |

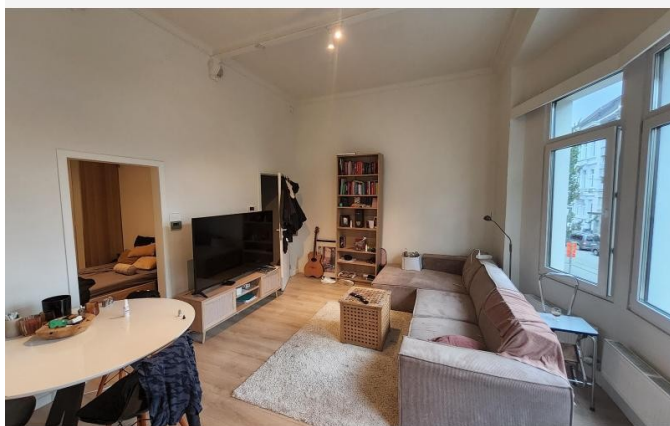
*Situeringsfoto*

### Uitgesloten van inspectie

**Bouwjaar:** 2023

*Constructies gebouwd vanaf 2001 moeten niet onderzocht worden*

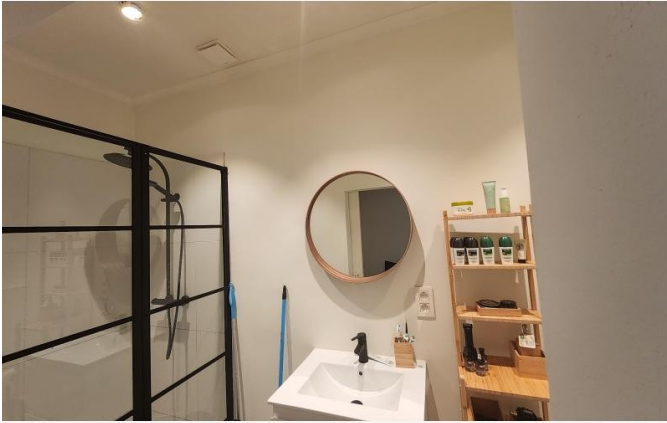
*Situeringsfoto*

### Uitgesloten van inspectie

**Bouwjaar:** 2023

*Constructies gebouwd vanaf 2001 moeten niet onderzocht worden*

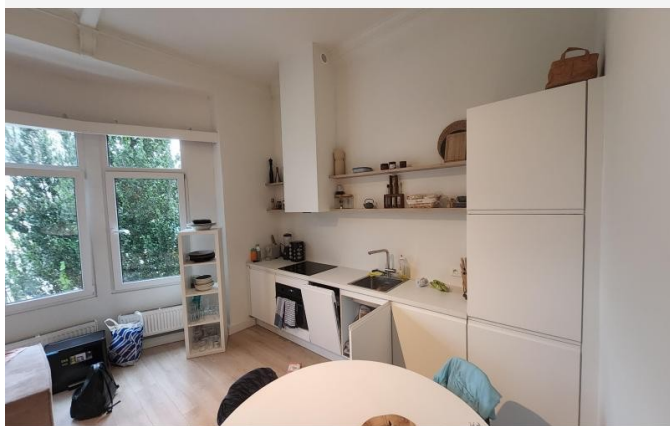
*Situeringsfoto*

### Uitgesloten van inspectie

**Bouwjaar:** 2023

*Constructies gebouwd vanaf 2001 moeten niet onderzocht worden*

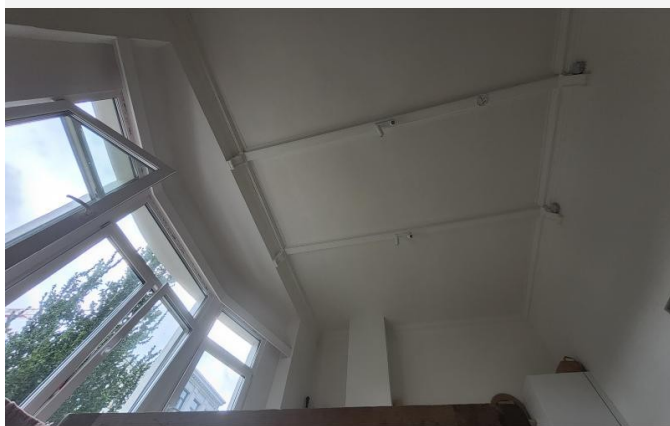
Vrije foto

In de leefruimte is er een vrij hoog plafond (+3.5m), die vermoedelijk uit het zelfde pleisterwerk bestaat als er staal werd genomen op het gelijkvloers (niet-asbesthoudend). Op heden is niet evident om verder onderzoek te doen aangezien het appartement pas werd gerenoveerd en verhuurd is.
