# Asbestinventarisatetest

Brederodestraat 6/000, 2018 Antwerpen

Attestnummer : 20231019-000051.000

Uitgegeven op : 19.10.2023

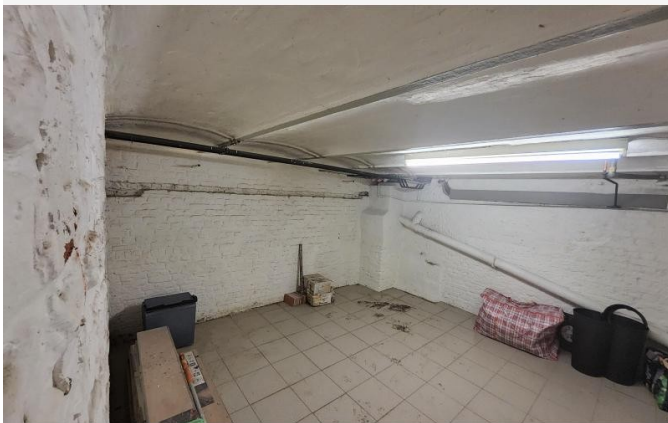
Vrije foto

Bij de handelsruimte is er een kelder genummerd op het plan nummer 1. De binnenmuren bestaan hier uit blote wit geschilderde bakstenen met betonnen gewelven.

Geen asbest

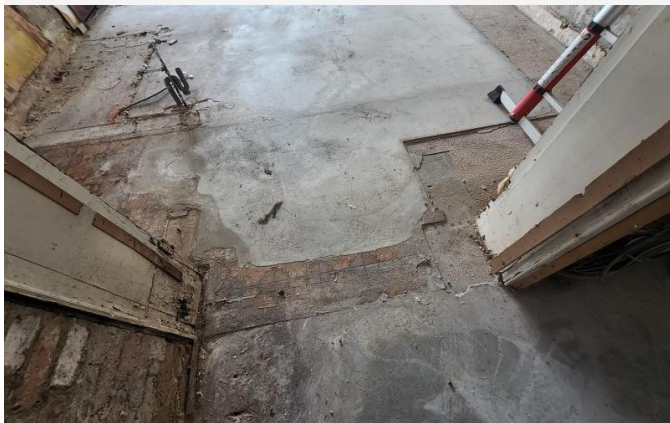
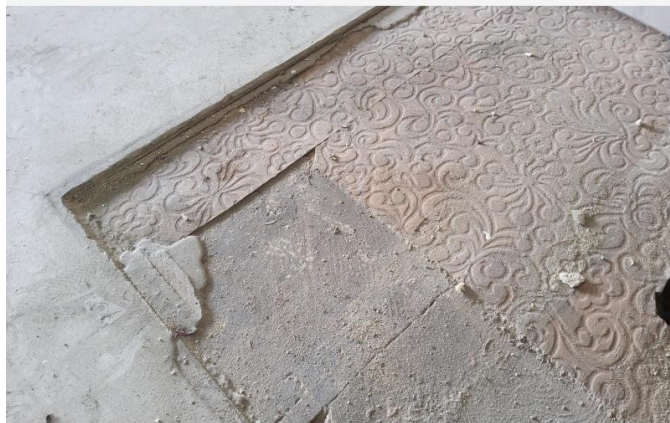
## Fiche 2: Vloerzeil onder beton

Geen asbest

| # | Type | Referentie | Resultaat |
|---|---|---|---|
| 2.1 | Puntmonster | Staal 6 | Geen asbest |

| Beschrijving | Vloerzeil onder beton |

| Opmerking | Het vloerzeil ligt onder een laagje betonnenvloer, hieronder liggen er vermoedelijk nog de ouder tegels. Het pand zelf zal op korte termijn worden gerenoveerd, waardoor dit weg zal zijn. |

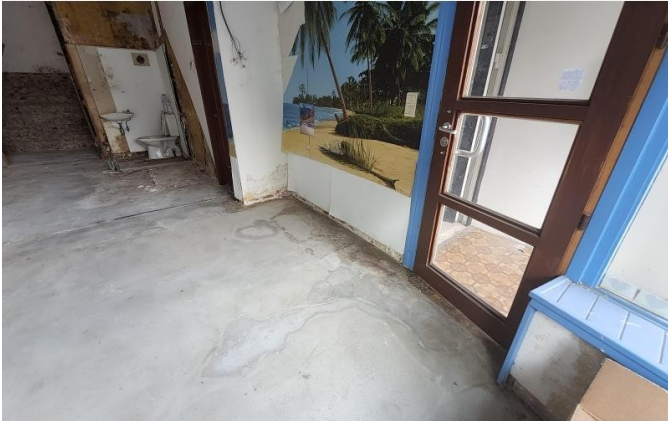
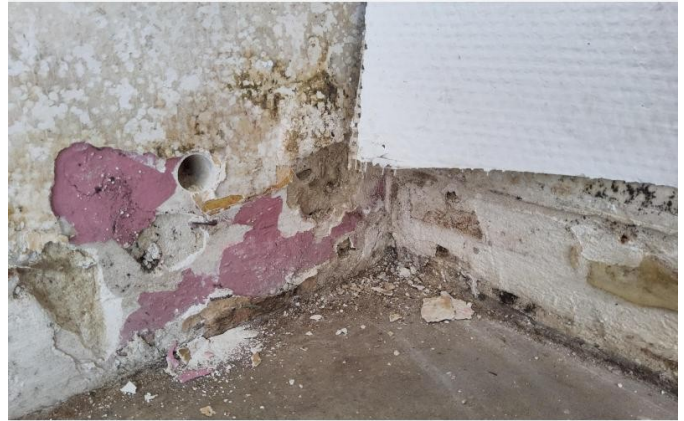
## Fiche 3: Pleisterwerk muren

Geen asbest

| # | Type | Referentie | Resultaat |
|---|---|---|---|
| 3.1 | Mengmonster | Staal 4 | Geen asbest |

| Beschrijving | Pleisterwerk muren |
| Bindmiddel van materiaal | Gips - kalk |
