# Asbestinventarisatetest

Molenlei 48/102, 2170 Antwerpen

Attestnummer : 20230319-000261.000

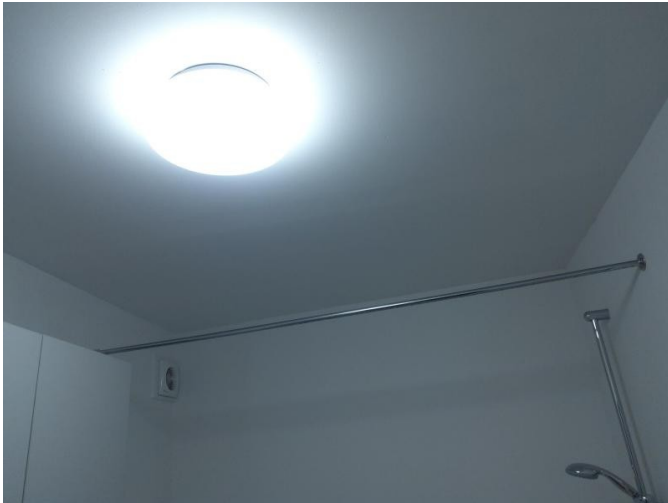
Vrije foto

Nieuw plafond in gyproc in wc en badkamer

| Identificatiemethode | Vaststelling & expertise (niet-asbestverdacht) |
| Primaire drager | Plafond |

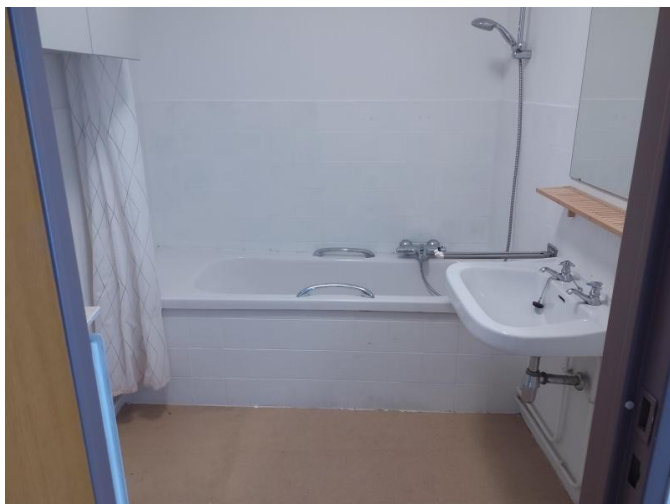
Vrije foto

Staalname is niet mogelijk zonder tegels uit te breken. Indien in de toekomst bij renovatiewerken de tegels uitgebroken worden is het aan te raden eerst een monsteranalyse van de tegellijm uit te voeren. Vroeger werd er soms asbest in de tegellijm verwerkt.

Vermoedelijk is dezelfde lijm gebruikt als deze in de badkamer waar adhv monsteranalyse geen asbest is vastgesteld

| Identificatiemethode | Redelijk vermoeden |
| Primaire drager | Binnenwand |
| (Asbest)materiaal | In-situ afwerkingslagen - Lijm laag |

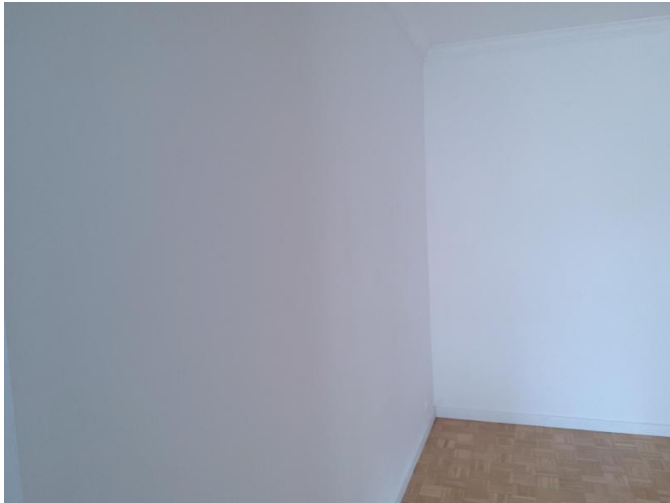
## Fiche 4: Pleisterwerk muren

Geen asbest

| # | Type | Referentie | Resultaat |
|---|---|---|---|
| 4.1 | Mengmonster | Mm01 | Geen asbest |

| Bindmiddel van materiaal | Gips - kalk |

| Gebondenheid op basis van bindmiddel | Niet-hechtgebonden |
| Hoeveelheid (oppervlakte - dikte - aantal) | <ul style="list-style-type: none"> <li>• 40,00 m<sup>2</sup> - 1,50 cm - 1 stuk</li> </ul> |

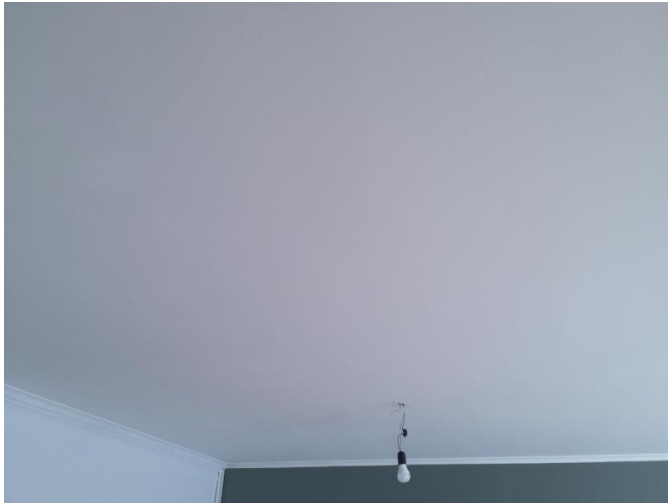
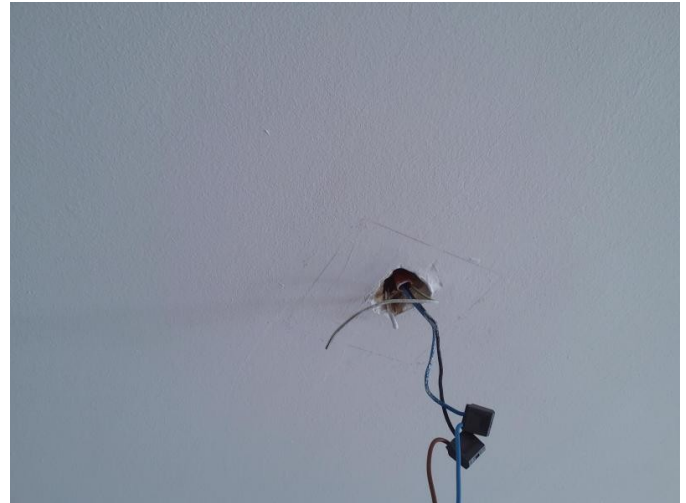
## Fiche 5: Pleisterwerk plafond

Geen asbest

| # | Type | Referentie | Resultaat |
|---|---|---|---|
| 5.1 | Mengmonster | Mm02 | Geen asbest |

| Bindmiddel van materiaal | Gips - kalk |

| Gebondenheid op basis van bindmiddel | Niet-hechtgebonden |
| Hoeveelheid (oppervlakte - dikte - aantal) | <ul style="list-style-type: none"> <li>• 75,00 m<sup>2</sup> - 1,50 cm - 1 stuk</li> </ul> |
