# Asbestinventarisatetest

Vroenhofstraat 3/001, 2100 Antwerpen

Attestnummer : **20250701-000076.000**

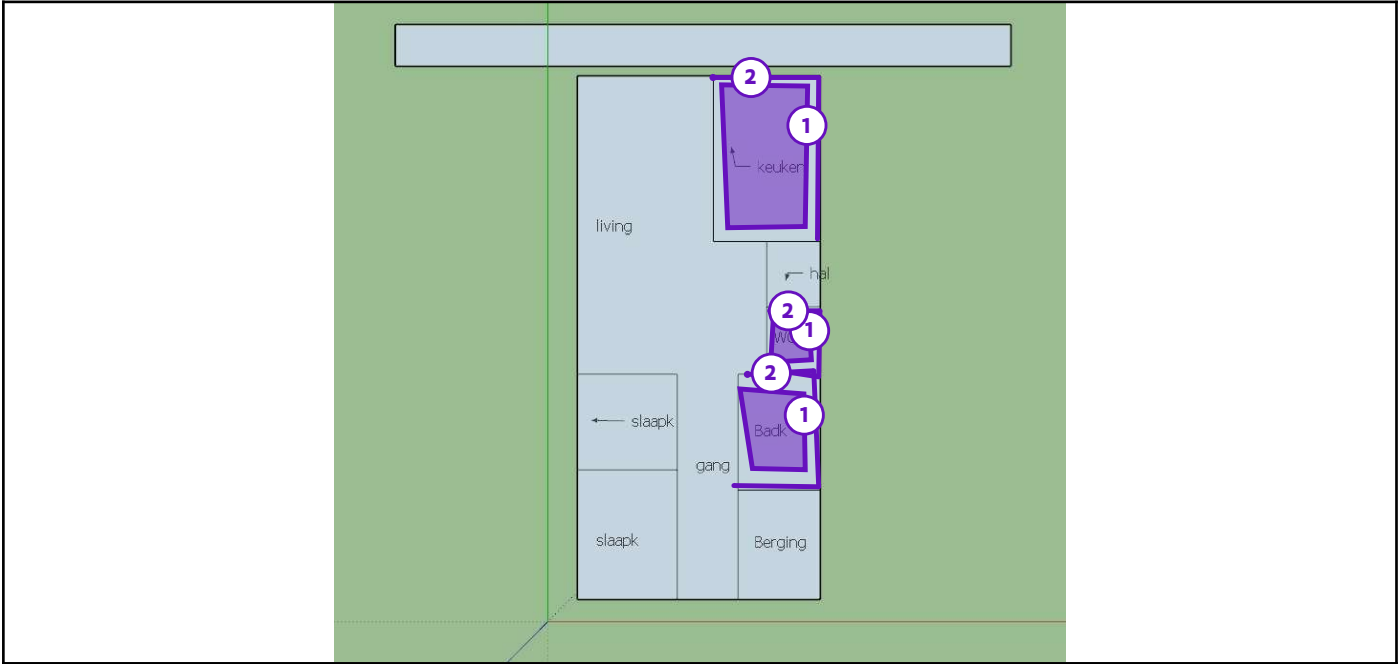
# Plan 1.3: Plan appartement betegeling

| Beschrijving | Type | Actie |
|---|---|---|
| 1. Vloerbekleding | Advies | - |
| 2. betegeling | Advies | - |

"De vloerbekleding wordt niet als asbestverdacht beschouwd. Over de onderliggende lagen kan de deskundige evenwel geen uitspraak doen."

"De betegeling wordt niet als asbestverdacht beschouwd. Over de onderliggende lagen kan de deskundige evenwel geen uitspraak doen."

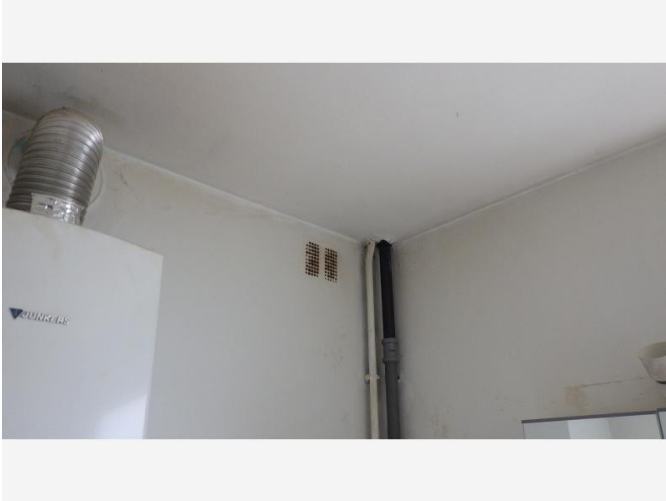
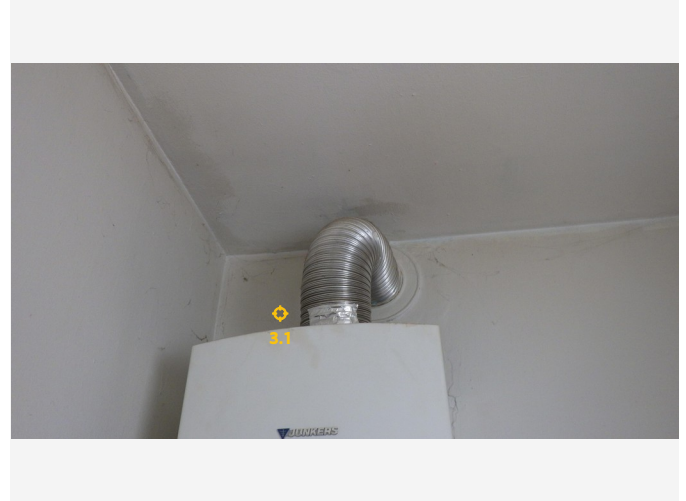
Overzichtsfoto

Geen asbest

| # | Type | Referentie | Resultaat |
|---|---|---|---|
| 3.1 | Mengmonster | 250627B-1 | Geen asbest |

| Beschrijving | Beploistering op de muren met staalname. |
| Bindmiddel van materiaal | Gips - kalk |
| Gebondenheid op basis van bindmiddel | Niet-hechtgebonden |
| Hoeveelheid (oppervlakte - dikte - aantal) | • 150,00 m <sup>2</sup> - 1,00 cm - 1 stuk |

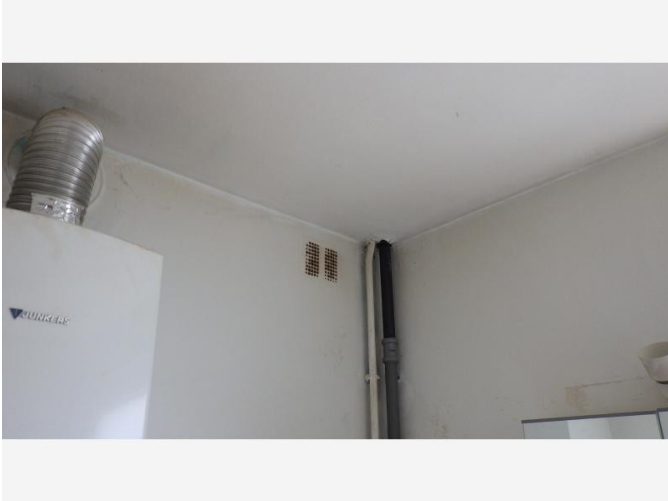
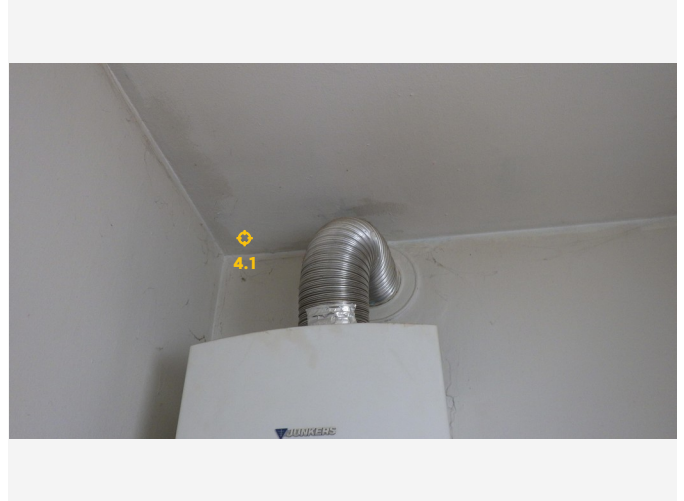
Overzichtsfoto

Geen asbest

| # | Type | Referentie | Resultaat |
|---|---|---|---|
| 4.1 | Mengmonster | 250627B-2 | Geen asbest |

| Beschrijving | Beploistering op de plafonds met staalname. |
| Bindmiddel van materiaal | Gips - kalk |
| Gebondenheid op basis van bindmiddel | Niet-hechtgebonden |
| Hoeveelheid (oppervlakte - dikte - aantal) | • 75,00 m <sup>2</sup> - 1,00 cm - 1 stuk |
