**Keuringsverslag van een elektrische laagspanning- en zeer lage spanningsinstallatie**

**NIET CONFORM**

Straatnaam Stenenbrug  
Huisnummer 117  
Busnummer 401  
Postcode 2140  
Gemeente Borgerhout  
Land België

Controlebezoek van een oude huishoudelijke elektrische installatie van een wooneenheid bij verkoop op vraag van de verkoper volgens (KB 08/09/2019) - AREI Boek 1- 8.4.2. en 8.2.1. en 4.2.4.3.

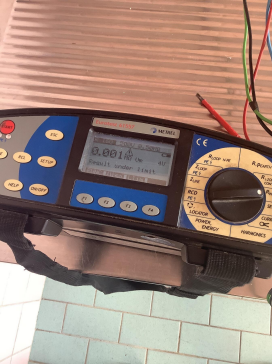
Afbeelding schakel- en verdeelbord:

| ΔI (mA) | In (A) | In - andere (A) | I <sub>st</sub> | Type | Beveiligde kringen | Test | x 2,5 |
|---|---|---|---|---|---|---|---|
| Visueel nazicht (algemeen) | NOK | Directe aanraking | NOK | | Indirecte aanraking | NOK | |

- I5.03 Het verdeelbord is niet makkelijk toegankelijk. (Boek 1 Onderafdeling 5.3.5.1.C.)
- I5.10 De genaakbare, naakte onder spanning staande delen zijn onvoldoende afgeschermd. (Boek 1 Afdeling 5.1.4. en 4.2.2.3.)

- I5.13 Metalen behuizing van het verdeelbord (Klasse 1) is niet geaard. (Boek 1 Onderafdeling 4.2.3.2. en 5.4.4.2.)
- I6.02 Een algemene differentieelstroombeschermingsinrichting met een nominale stroom (In) van minstens 40A en een gevoeligheid van maximum 300mA is niet geplaatst. (Boek 1 Onderafdeling 4.2.4.3. en 5.3.5.3.a.)
