# Asbestinventarisatetest

Stenenbrug 117/401, 2140 Antwerpen

Attestnummer : 20231129-000431.000

Uitgegeven op : 29.11.2023

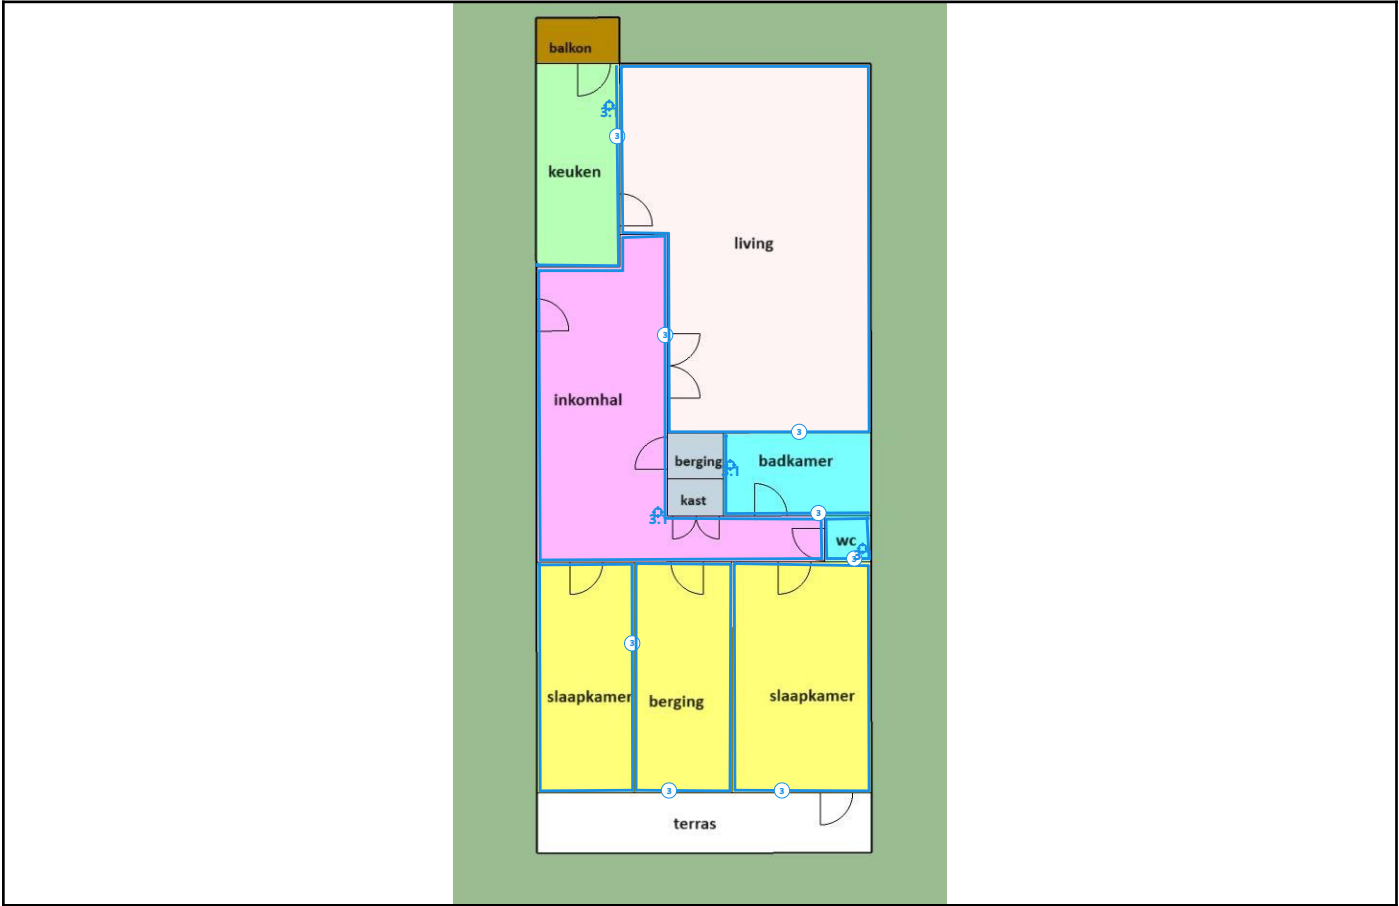
# Plan 1.1: Plattegrond appartement

| Beschrijving | Type | Actie |
|---|---|---|
| 3. Beploistering wand | Geen asbest | - |
| 3.1 Code: staal 000000202473 | Mengmonster | - |

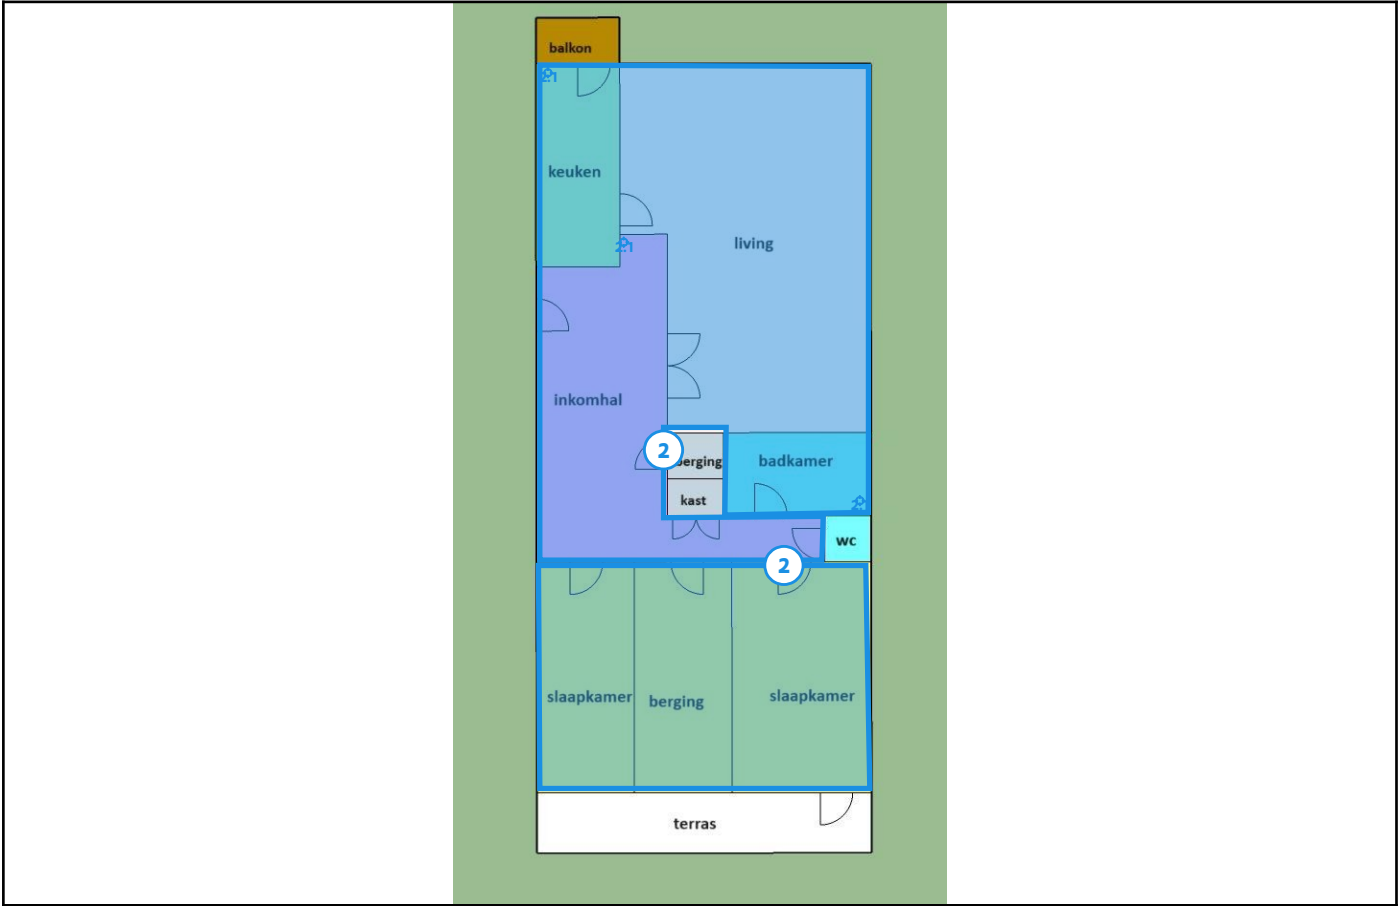
# Plan 1.2: Plattegrond appartement

| Beschrijving | Type | Actie |
|---|---|---|
| 2. Beploistering plafond | Geen asbest | - |
| 2.1 Code: staal 000000202466 | Mengmonster | - |
