# Asbestinventarisatetest

Generaal Lemanstraat 60/201, 2600 Antwerpen

Attestnummer : 20250825-000400.000

## Zone 1: Appartement

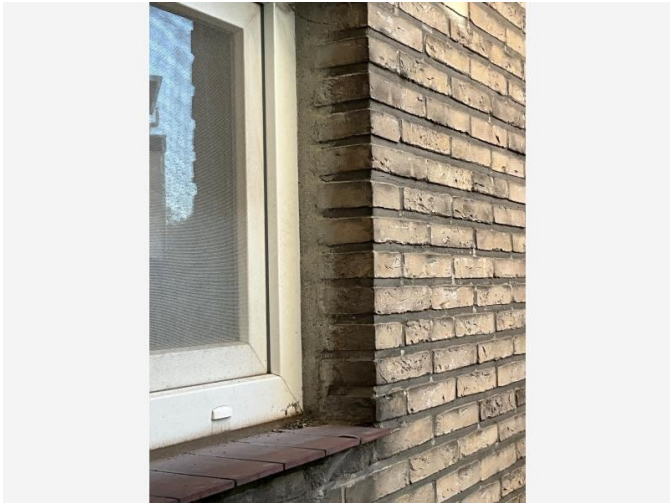
Recente ramen, geen asbestverdachte mastieken of kitwerken zichtbaar aanwezig.

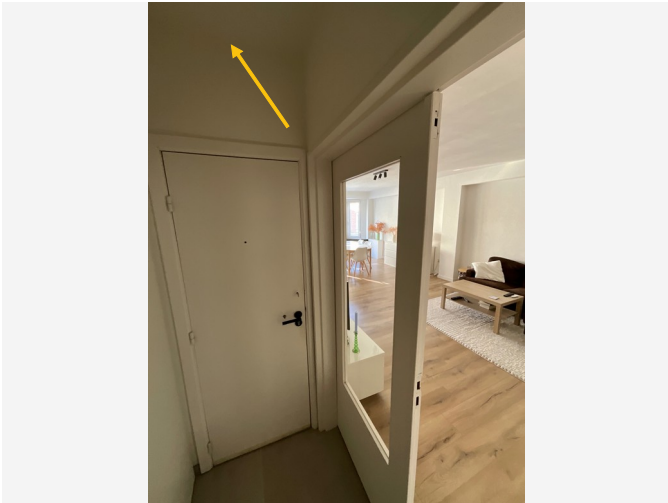
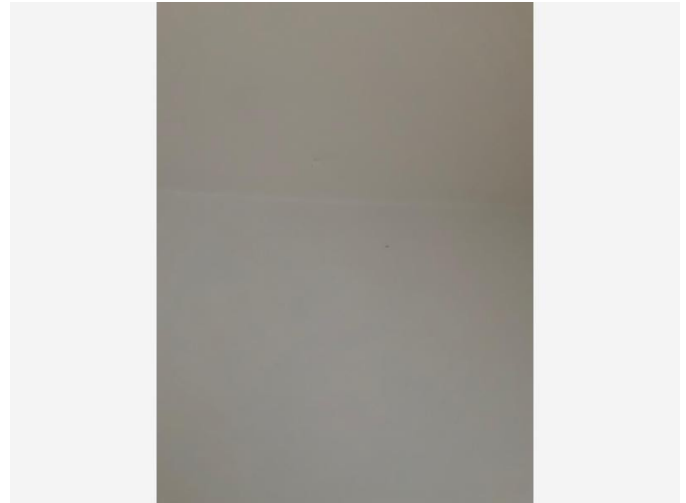
## Fiche 6: Pleisterwerk plafond

Geen asbest

| # | Type | Referentie | Resultaat |
|---|---|---|---|
| 6.1 | Mengmonster | Mmo2 | Geen asbest |

| Bindmiddel van materiaal | Gips - kalk |
| Hoeveelheid (oppervlakte - dikte - aantal) | • 102,00 m <sup>2</sup> - 0,50 cm - 1 stuk |
