## Verslag van onderzoek:

## Rapport de contrôle:

N° *19/204001/3*

*Place de Chasseurs Anversois 16 1030 Bxl*

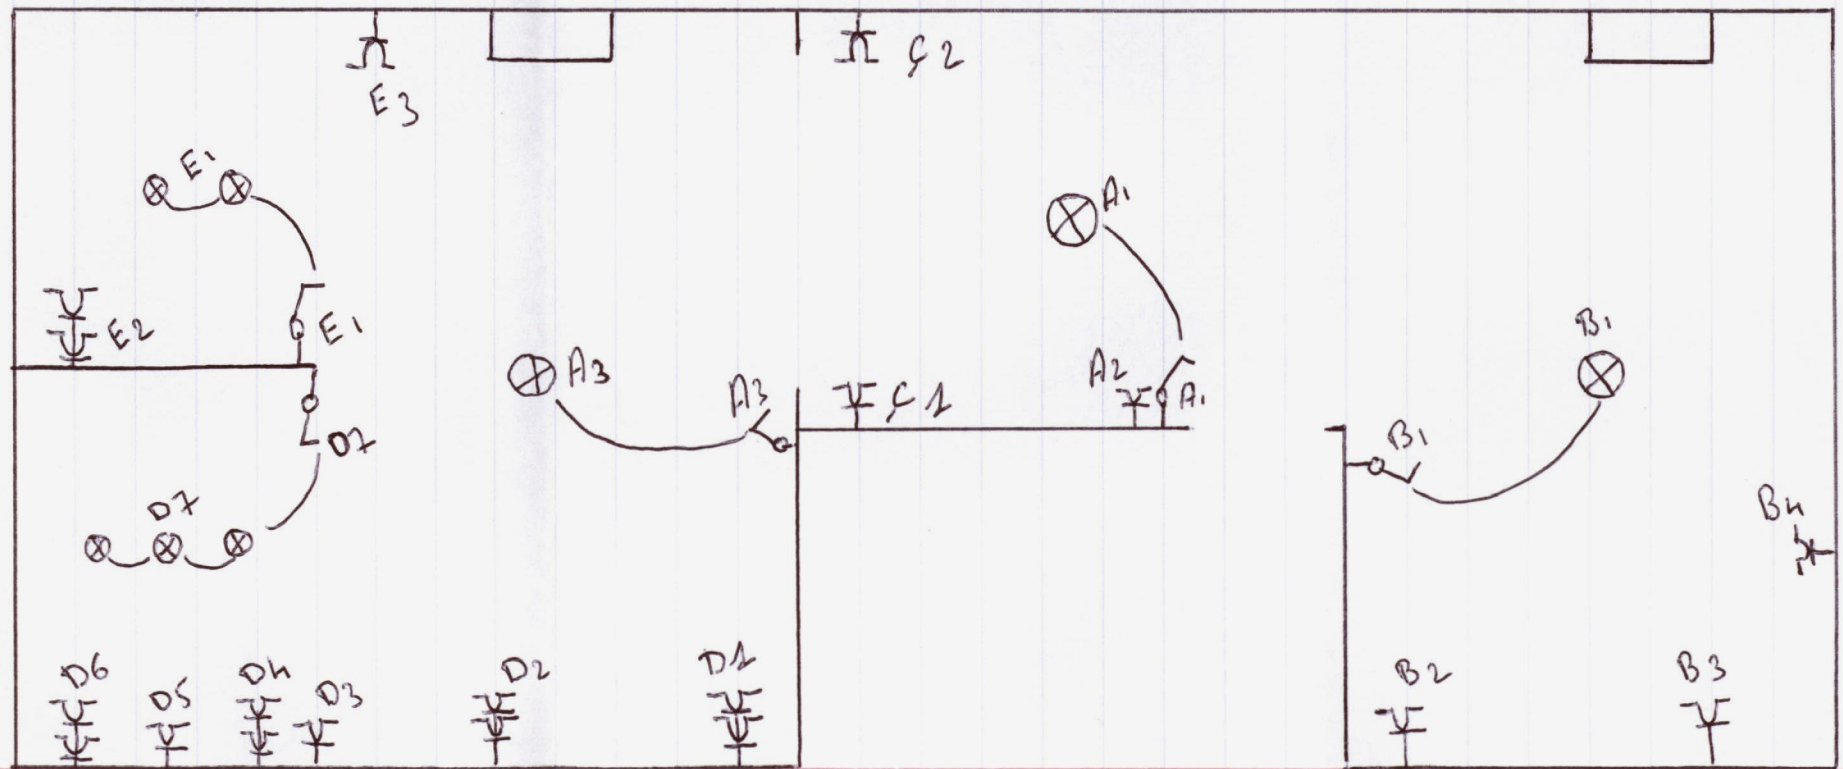
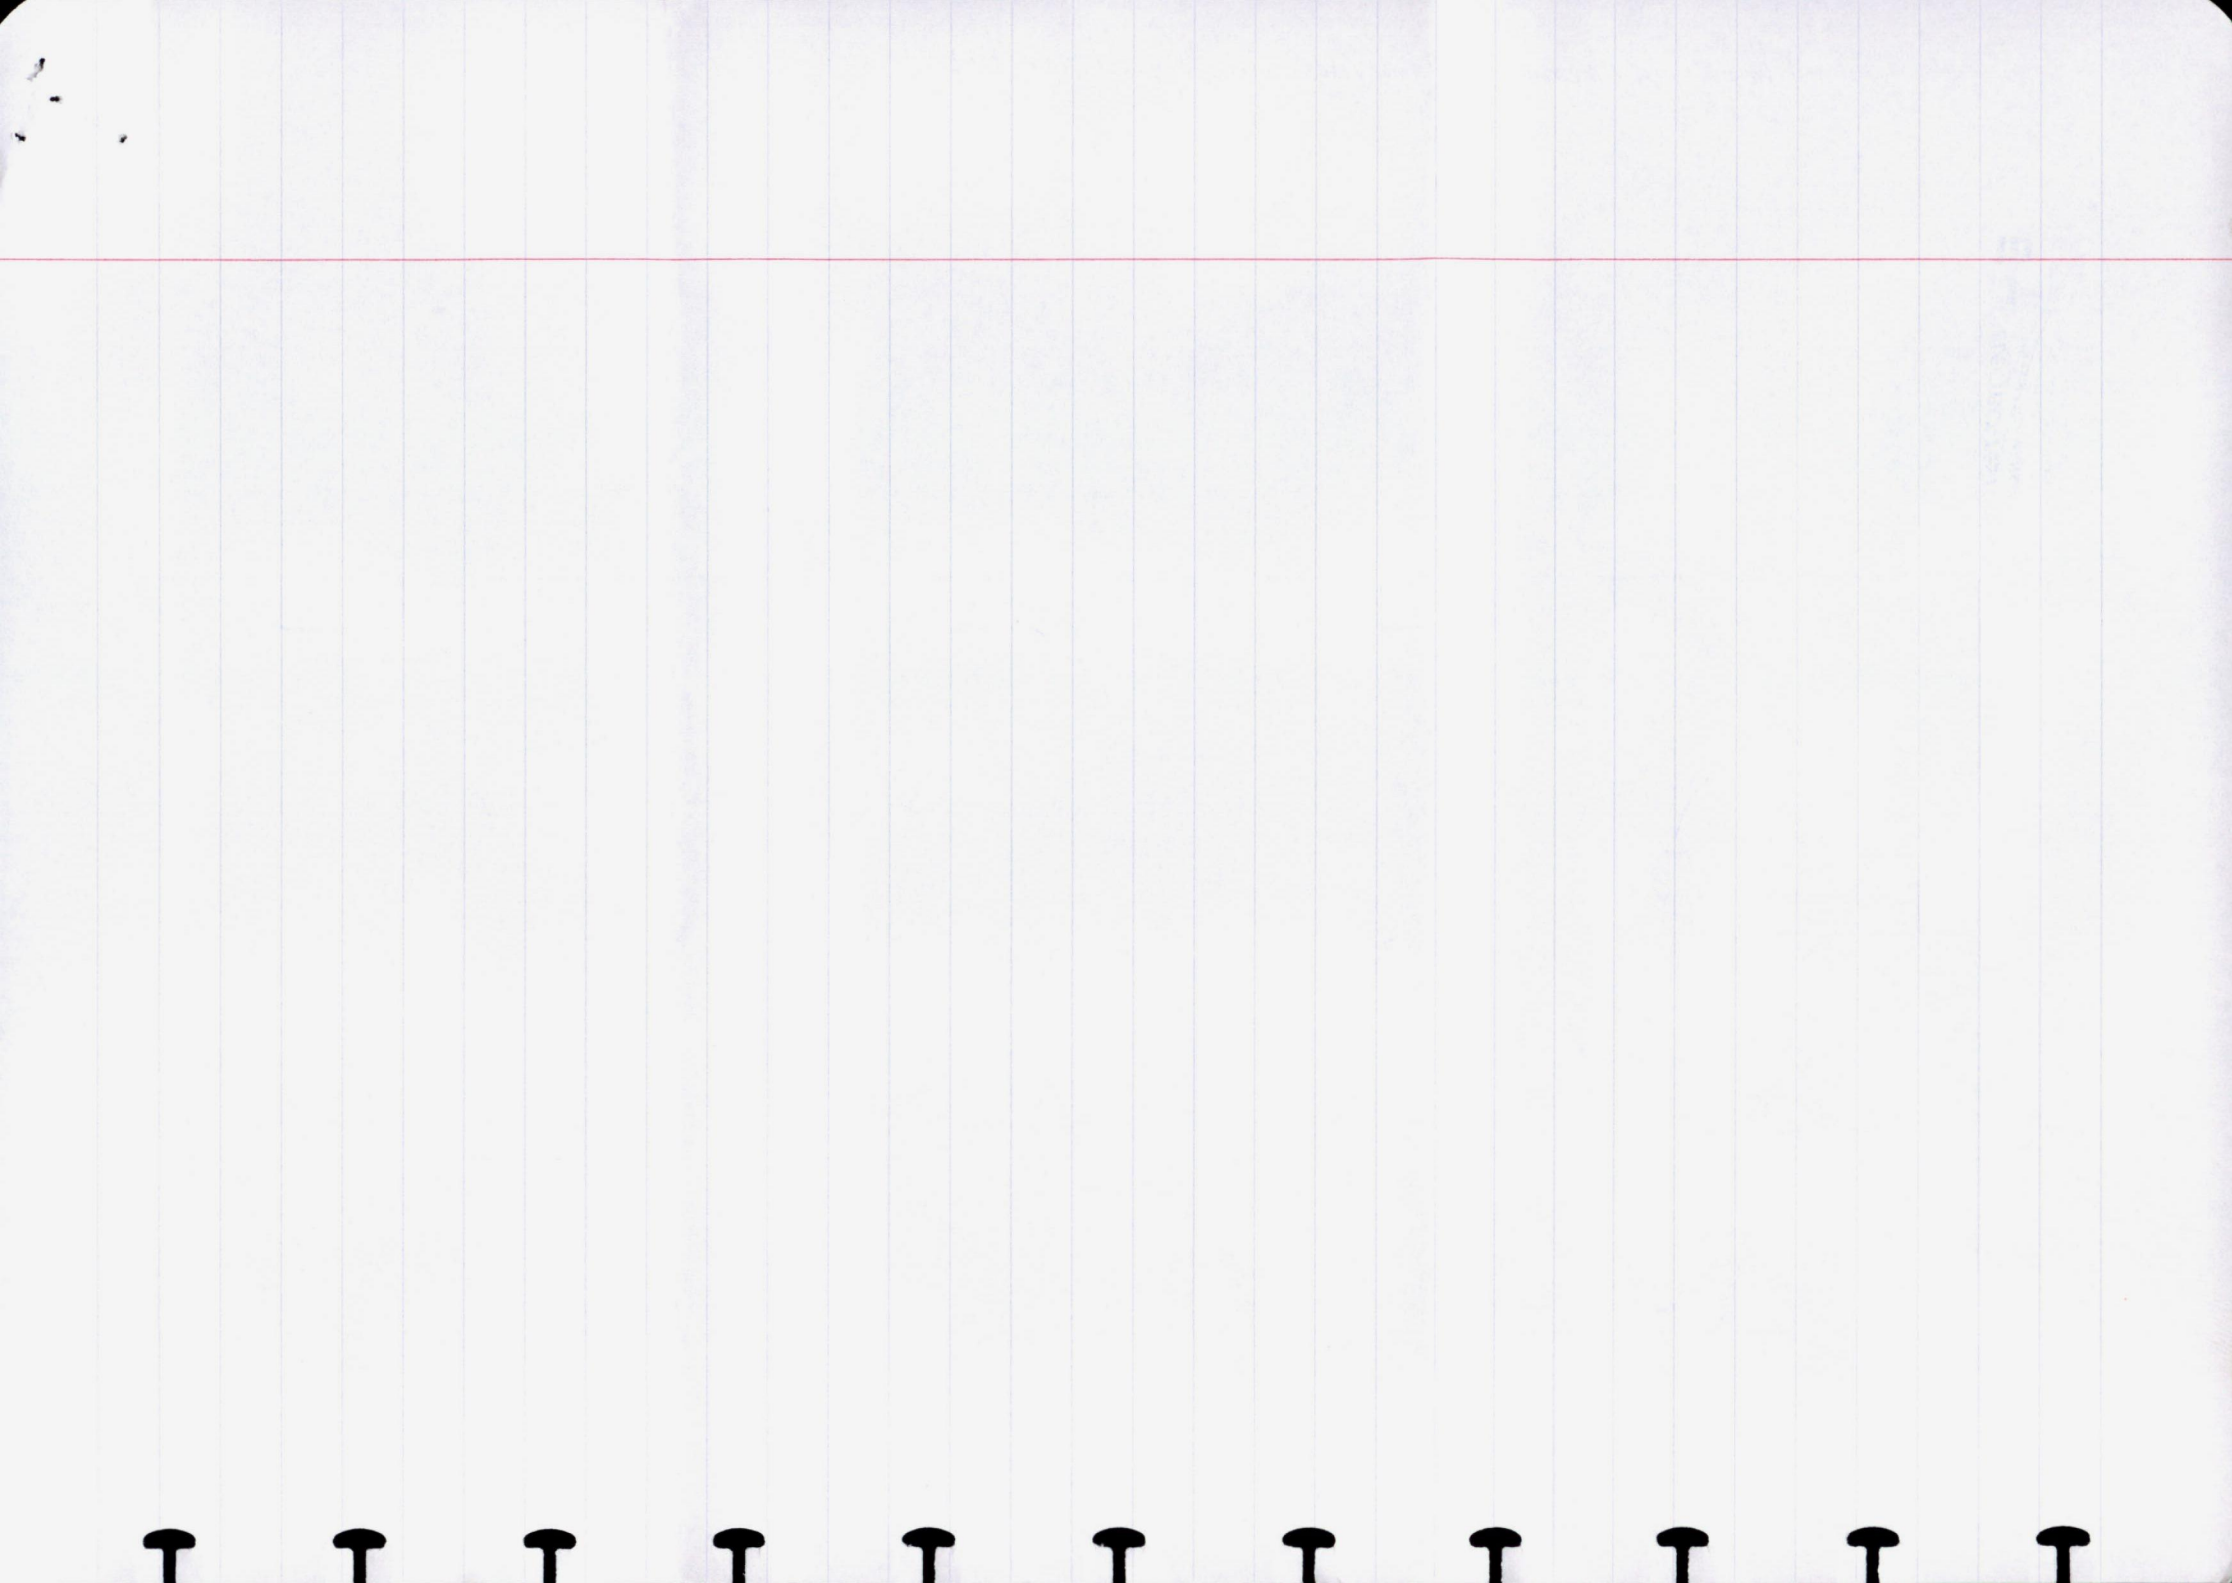
Place des cheneurs Aidermais 16 apportement 2ème etage droit.

COFFRET ELECTRIQUE : Place des Chasseurs Ardennais 16

2<sup>ème</sup> étage droit 2 x 220V

1 = Disjoncteur général 40 A

2 = Différentiel 30MA 40A

- A : Eclairage + 1 prise entrée, éclairage salon/salle à manger
- B : Eclairage + 3 prises chambre
- C : 2 prises entrée
- D : 2 doubles prises salon et cuisine, 2 prises simple et éclairage cuisine
- E : 1 double prise salle de bain, éclairage + 1 prise salle de bain

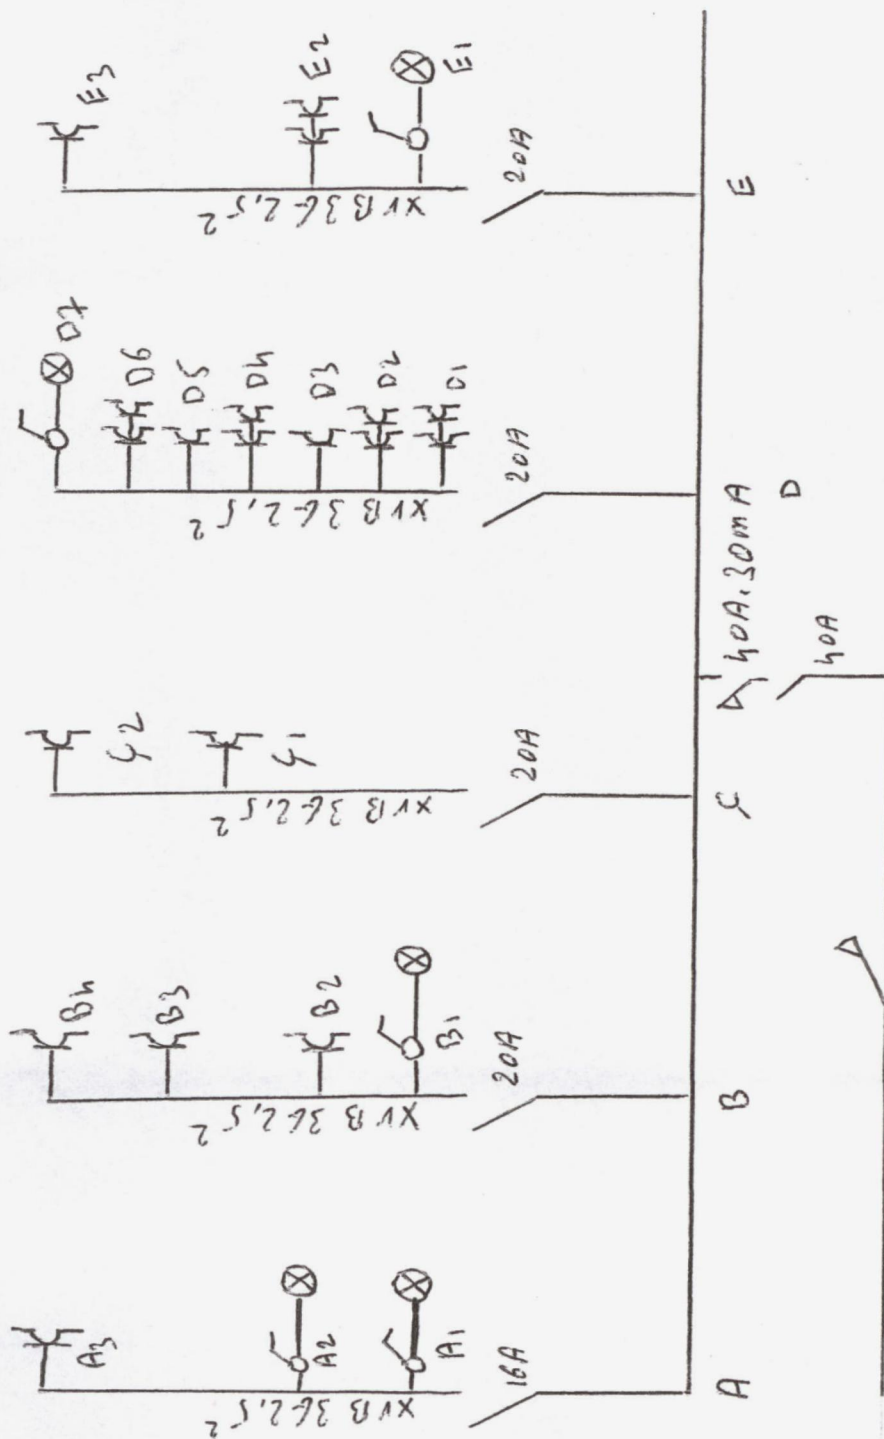
Place des chemins Antennaires 15 appartement 2<sup>ème</sup> étage droit

40.300mA
