## Keuringsverslag van een elektrische laagspanning- en zeer lage spanningsinstallatie

### NIET CONFORM

Datum keuring: 12/09/2023

Controlebezoek van een oude huishoudelijke elektrische installatie van een wooneenheid bij verkoop op vraag van de verkoper volgens (KB 08/09/2019) - AREI Boek 1- 8.4.2. en 8.2.1. en 4.2.4.3.

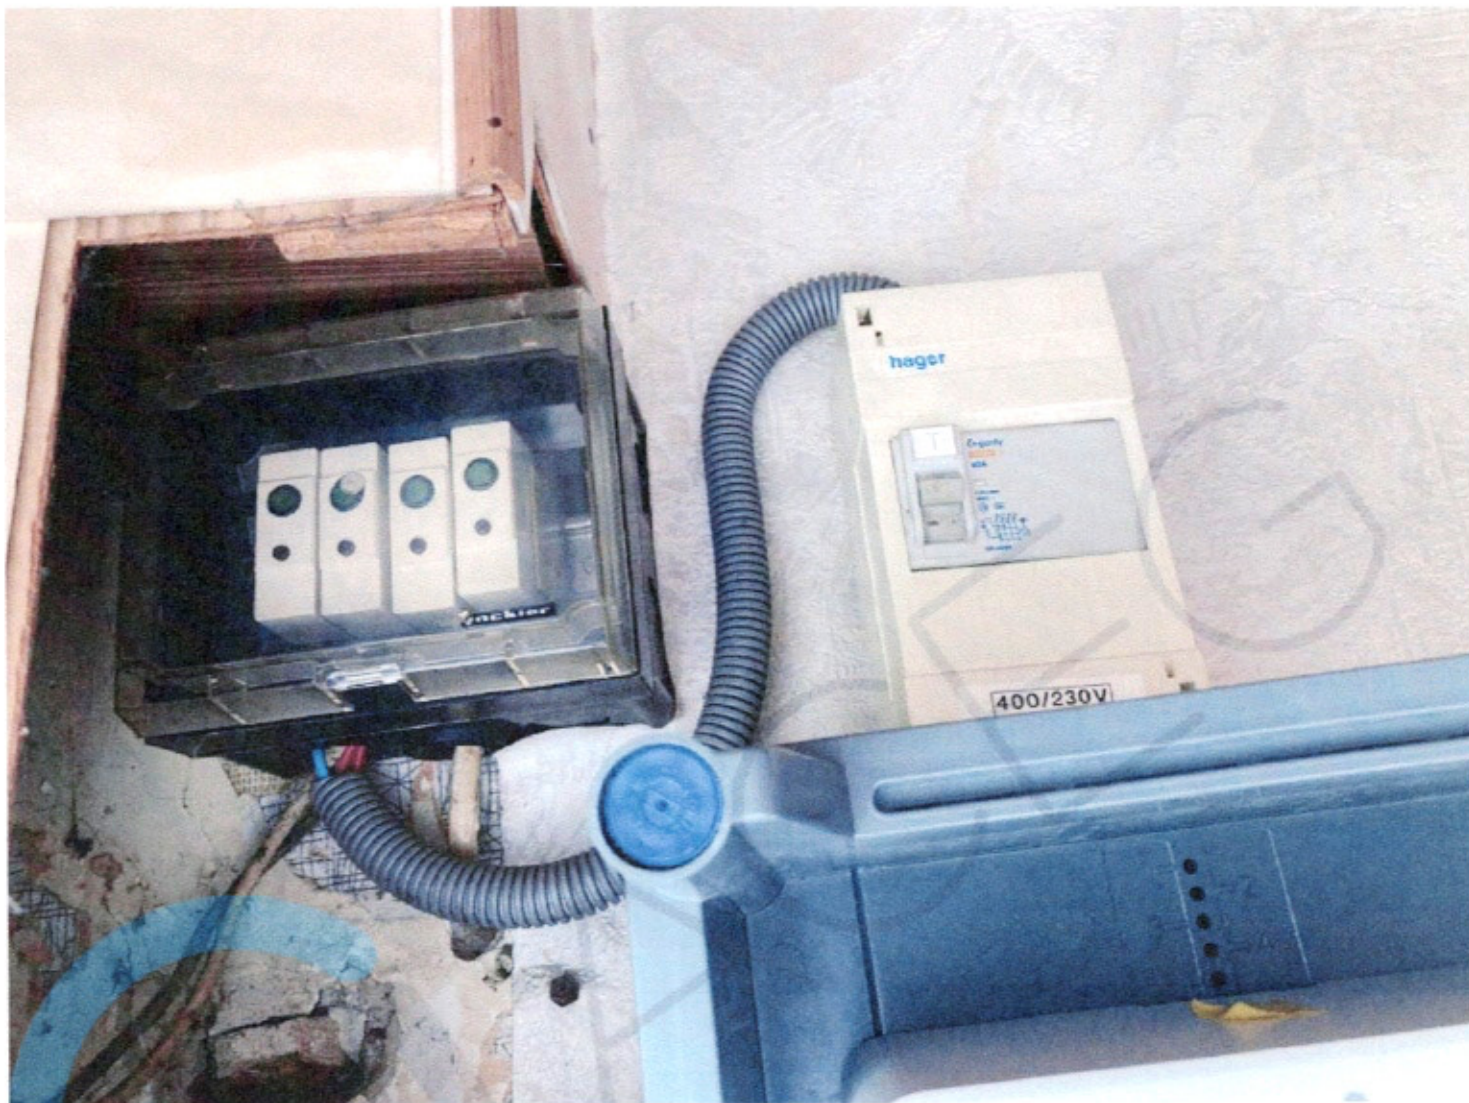
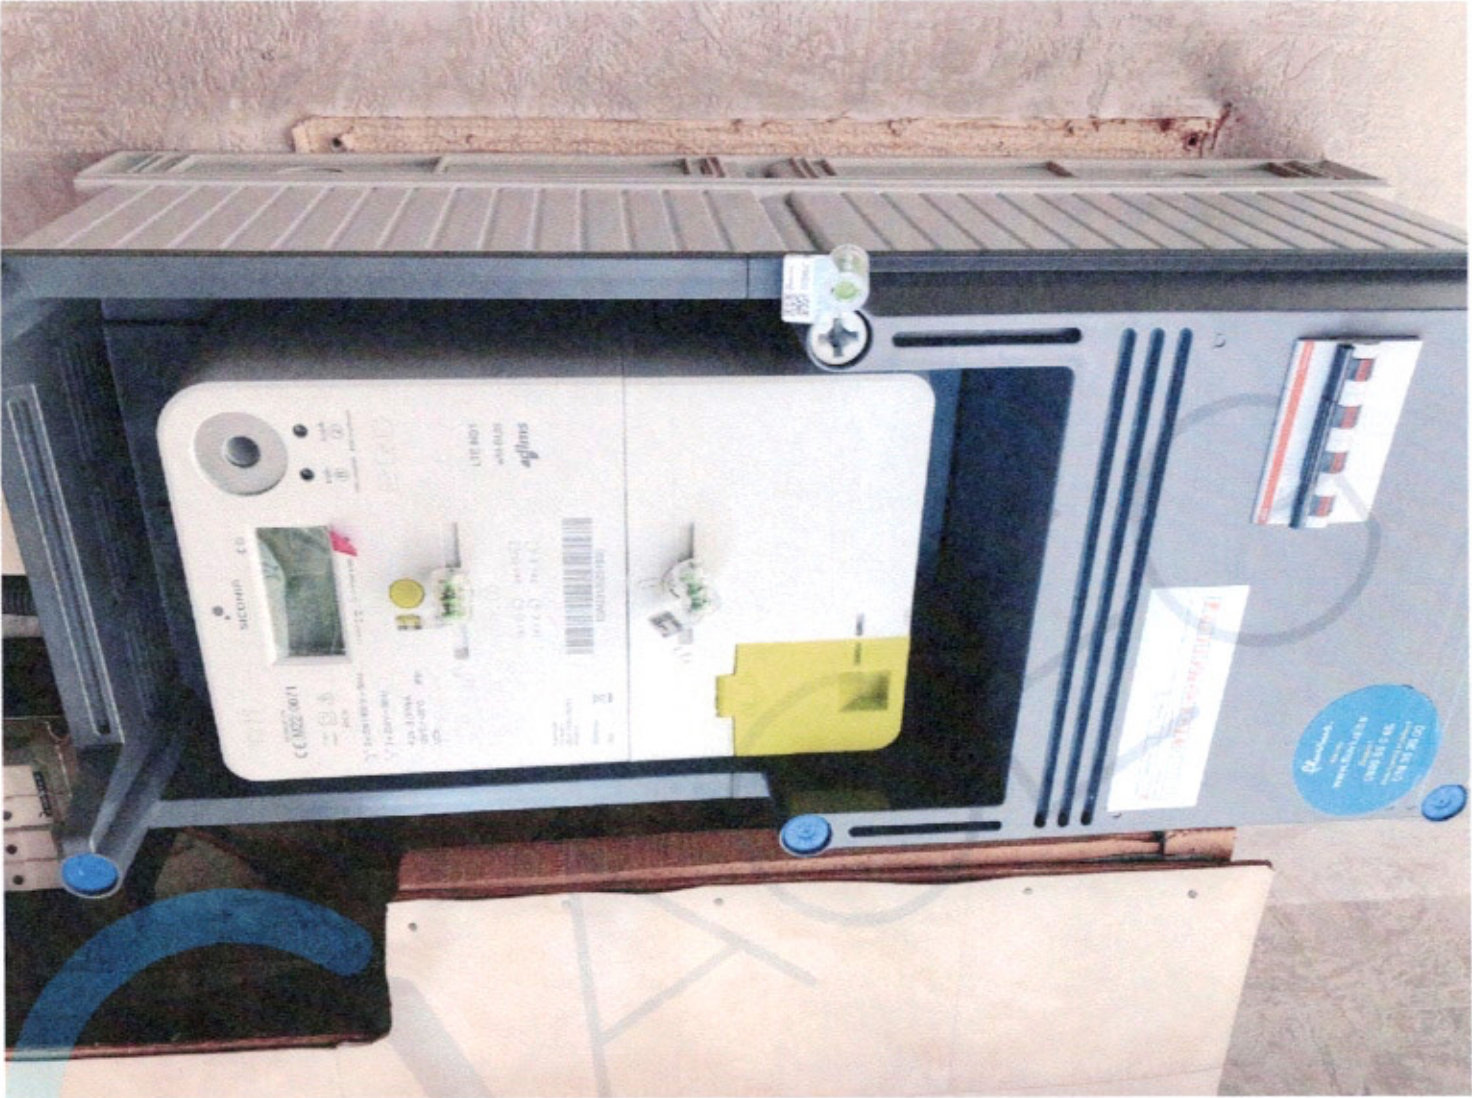
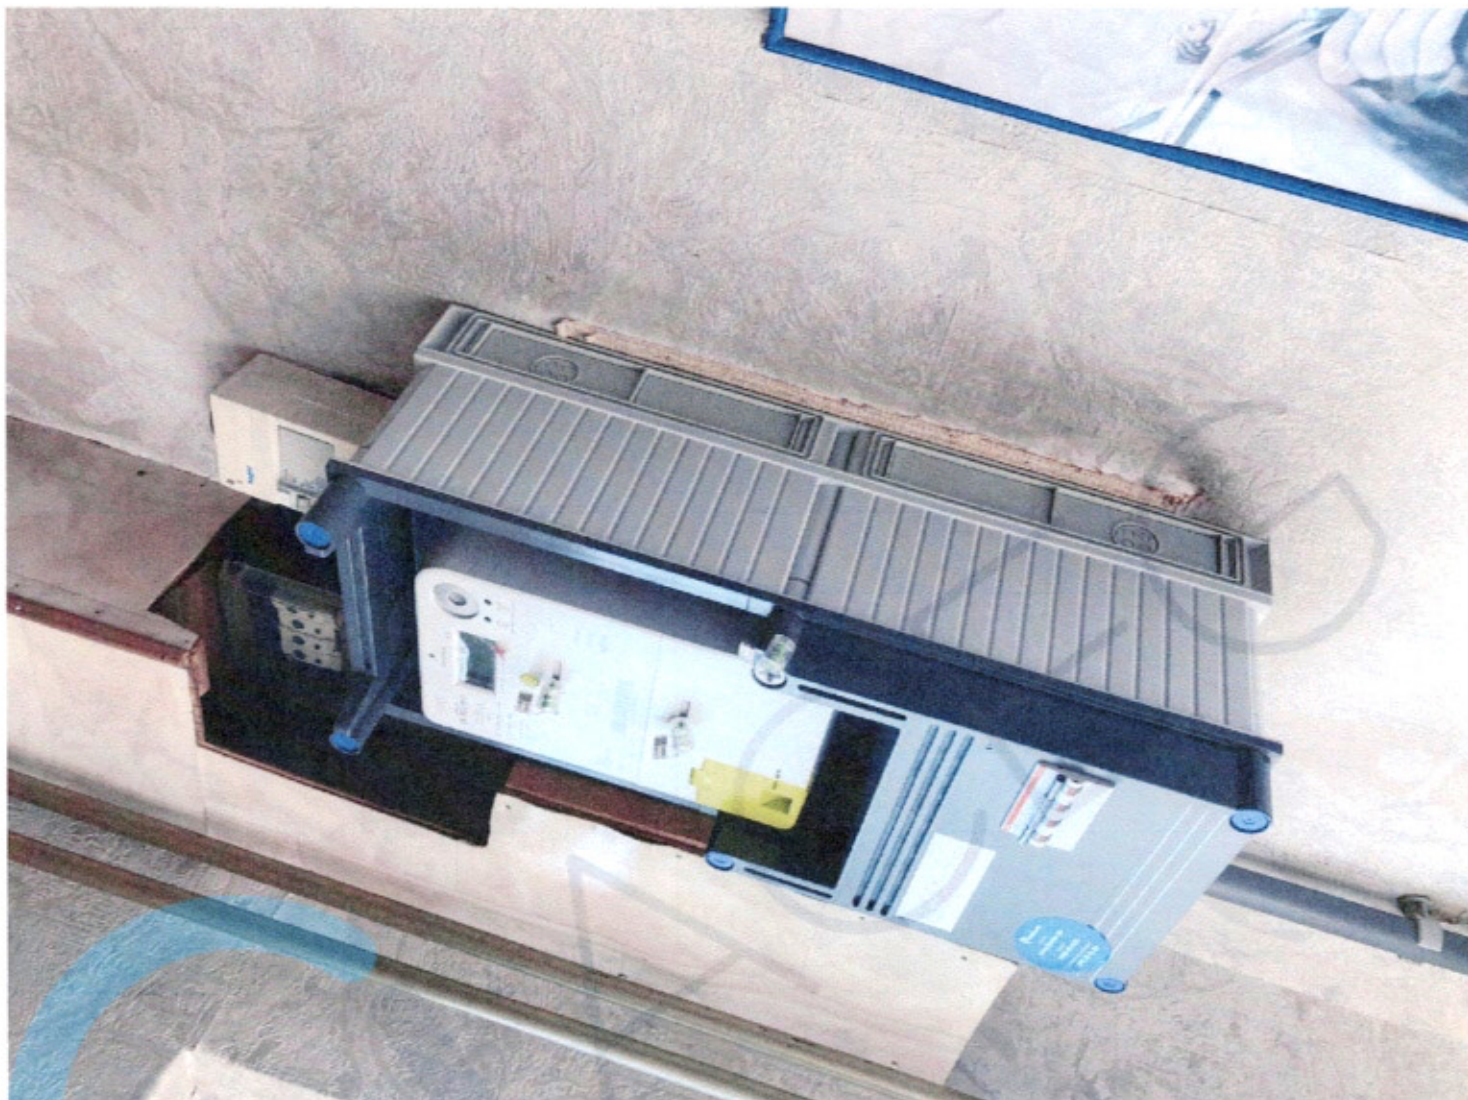
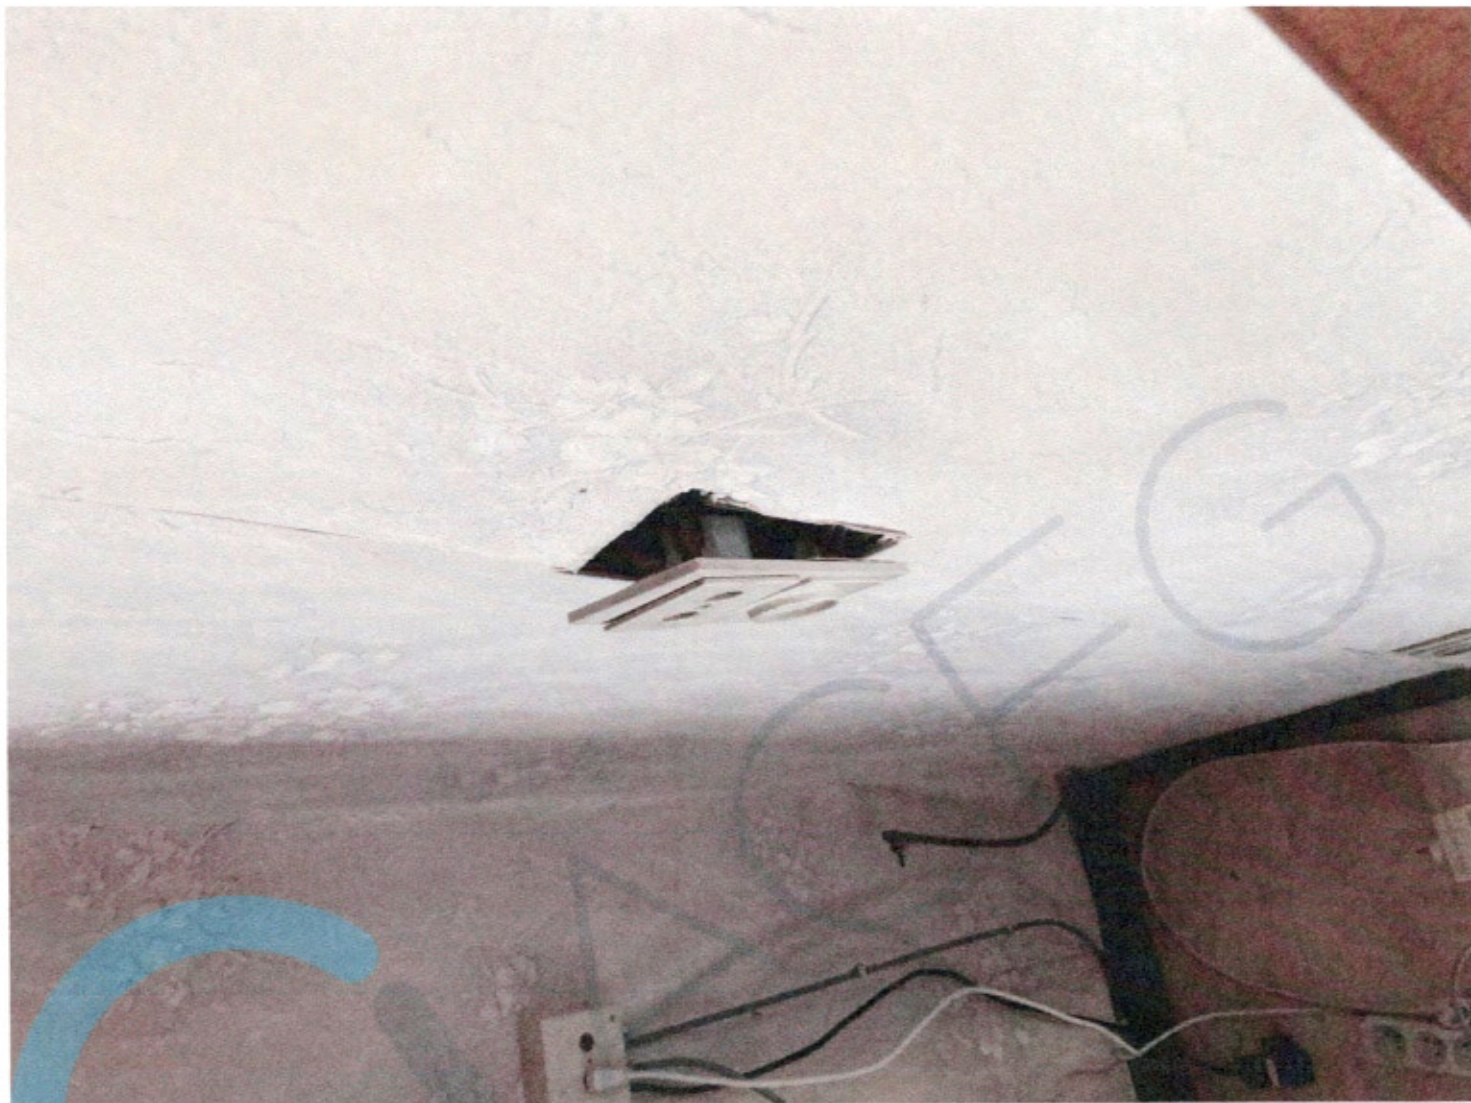
Afbeelding schakel- en verdeelbord

- I5.07 Verdeelbord dient vervangen te worden, de beschermingsgraad tegen rechtstreekse aanraking is onvoldoende. (Boek 1 Onderafdeling 4.2.2.3.)
- I5.09 De genaakbare, naakte onder spanning staande delen zijn onvoldoende afgeschermd. (Boek 1 Afdeling 5.1.4. en 4.2.2.3.)

- I5.10 Niet gebruikte invoeringen van het verdeelbord zijn niet correct of onvoldoende afgedicht. (Boek 1 Afdeling 5.1.4. en 4.2.2.3.)
- I7.02 De smeltzekeringhouders of houders van kleine vermogensschakelaars met pennen met een sectie kleiner dan 10mm<sup>2</sup> dienen voorzien te worden van kalibreerelementen. (Boek 1 Onderafdeling 5.3.5.5.A.)

- I7.08 De aanduiding van de nominale stroomsterkte van smeltzekeringen en/of vermogensschakelaars is niet zichtbaar of is uitgewist. (Boek 1 Onderafdeling 1.4.2.1.)

- nota/note 18 De elektrische installatie is grondig na te zien en conform te maken volgens de voorschriften van het AREI boek 1.
- nota/note 3 Het is niet uitgesloten dat bij een nacontrole bijkomende inbreuken worden vastgesteld bij voorleggen schema's.
