# Asbestinventarisatattest

Kerkstraat 100, 9940 Evergem

Attestnummer : 20250617-000410.000

Uitgegeven op : 17.06.2025

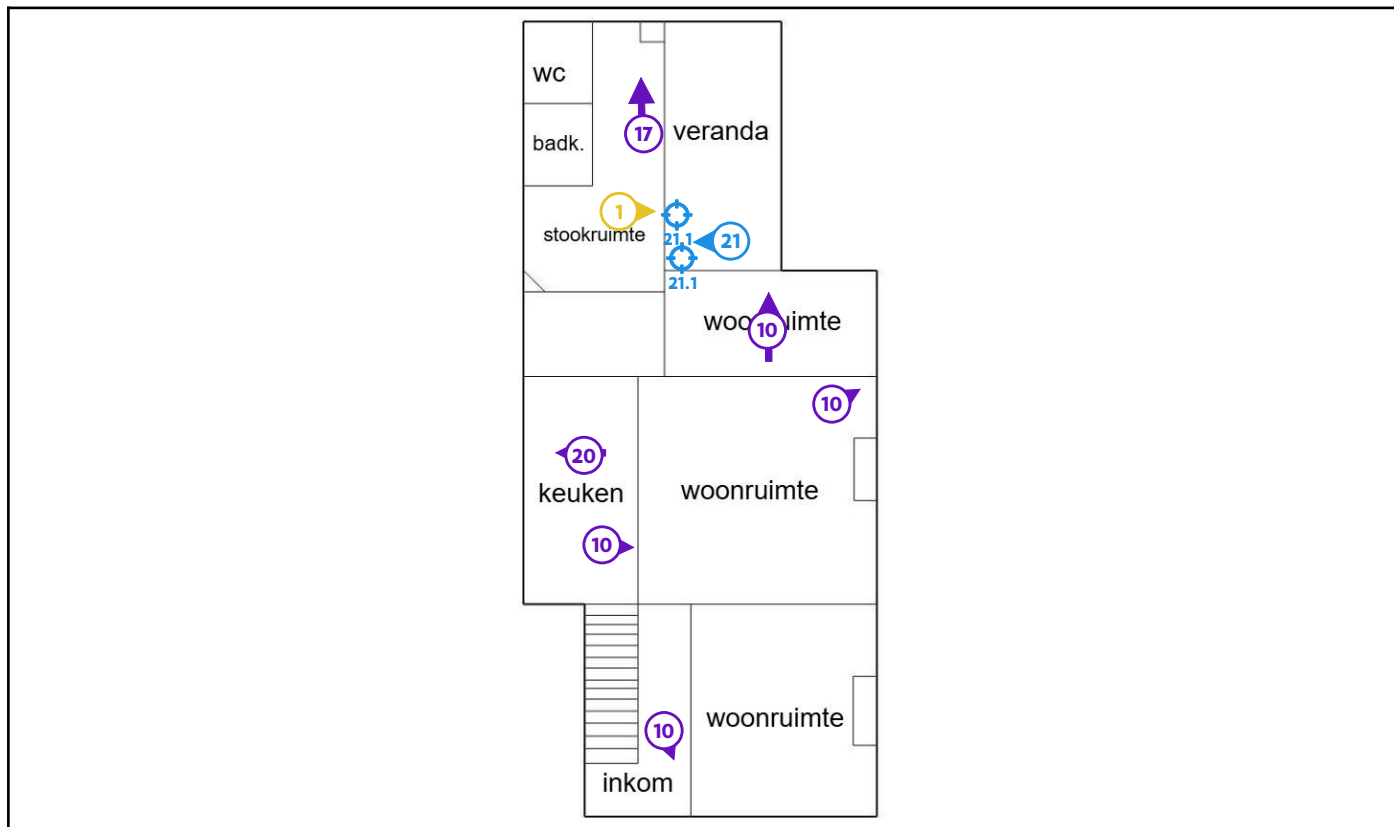
## Plan 1.3: Verdiep 0

| Beschrijving | Type | Actie |
|---|---|---|
| 1. BAKELIET | Asbestmateriaal | Zorgvuldig beheren |

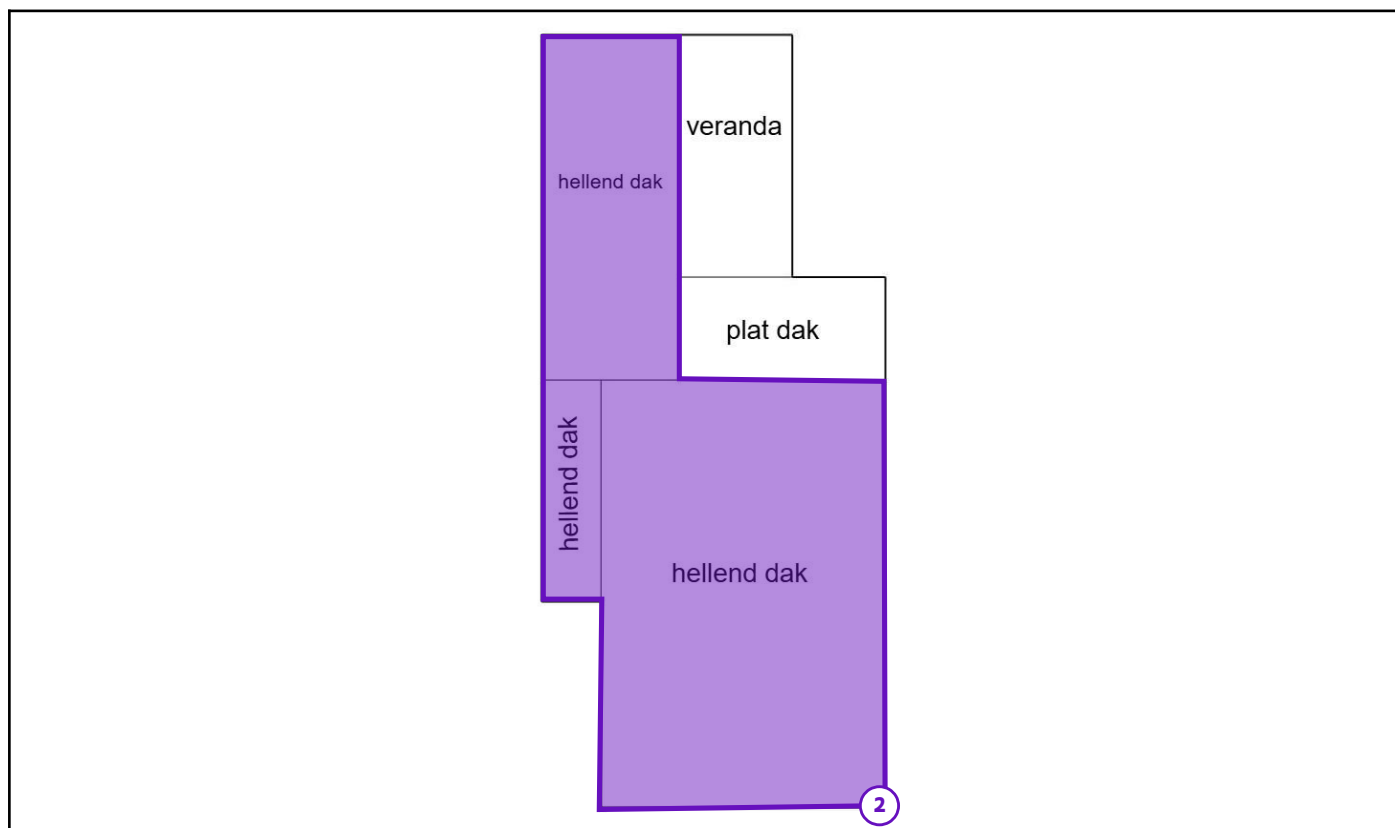
## Plan 1.11: Dakenplan

| Beschrijving | Type | Actie |
|---|---|---|
| 2. HELLEND DAK | Beperking | - |

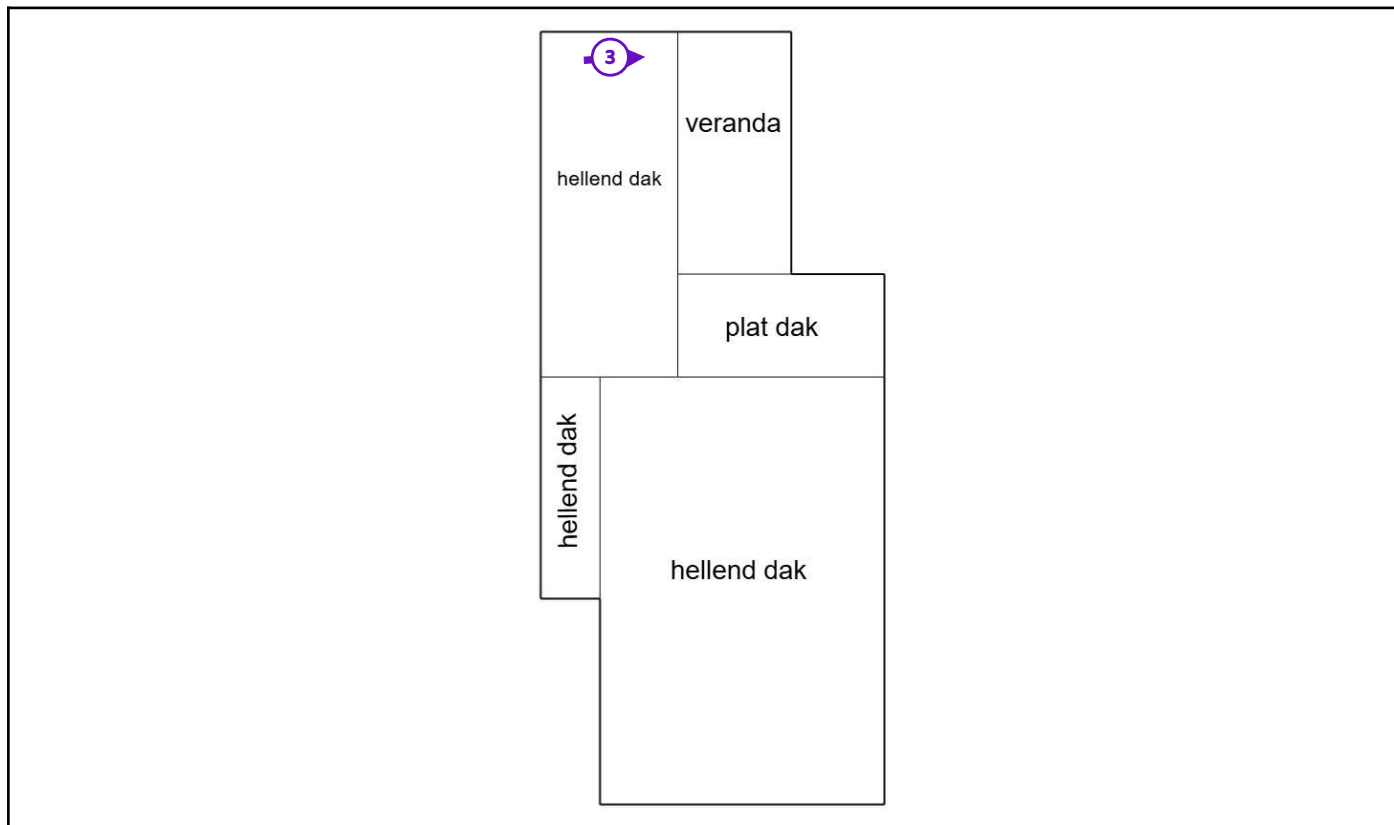
## Plan 1.12: Dakenplan

| Beschrijving | Type | Actie |
|---|---|---|
| 3. SCHOORSTEEN | Beperking | - |

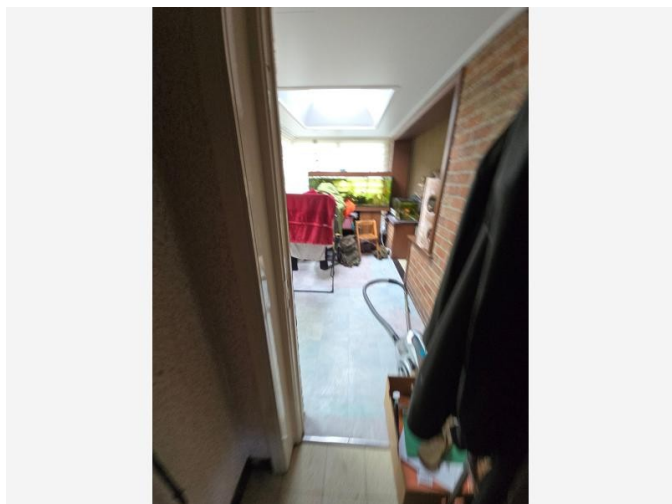
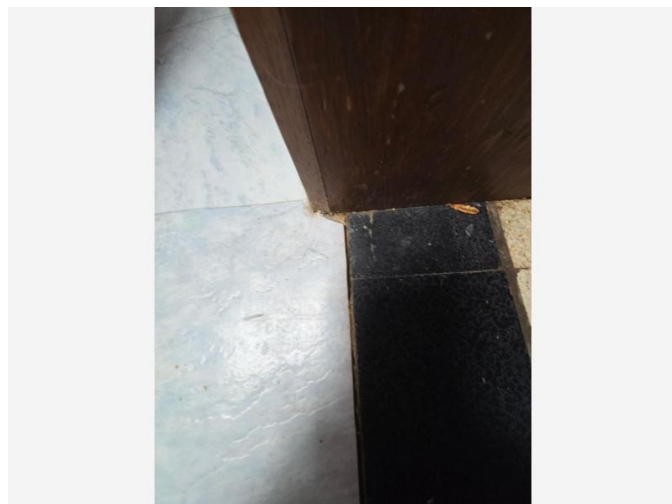
Geen asbest

| Beschrijving | VLOERZEIL |
| Gebondenheid op basis van bindmiddel | Niet-hechtgebonden |
| Opmerking | Bij renovatie en/of sloop onderzoek verrichten naar de aanwezigheid van asbestverdachte toepassingen in de onderliggende materialen. De hoeveelheid is louter indicatief. |
