# Asbestinventarisatetest

Heikant 31, 3390 Tielt-Winge

Attestnummer : 20230325-000167.000

Uitgegeven op : 25.03.2023

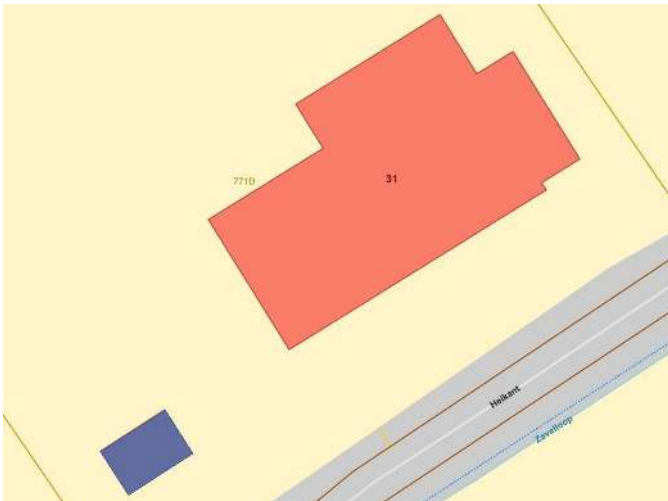
## Zone 1: tuinhuis 2

| Beschrijving | Type | Actie |
|---|---|---|
| 2. imitatie marmer | Asbestmateriaal | Dringend verwijderen |

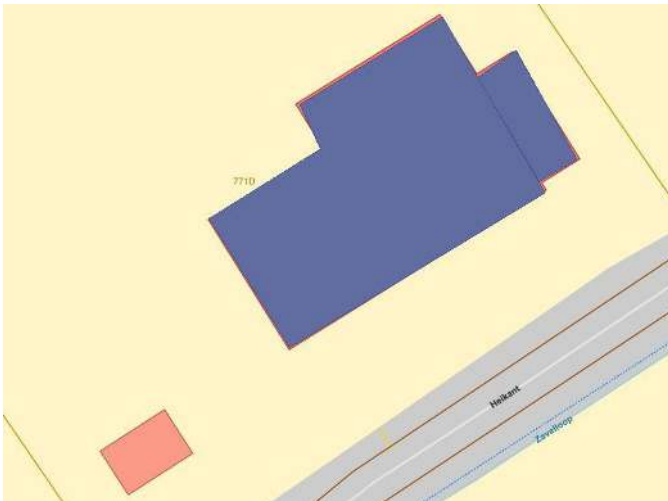
## Zone 2: hoofdgebouw

| Beschrijving | Type | Actie |
|---|---|---|
| 4. golfplaat tuinhuis | Asbestmateriaal | <a href="#">Verwijderen</a> |
