# Asbestinventarisatetest

Oplintersesteenweg 132, 3300 Tienen

Attestnummer : 20250804-000172.000

**Niet-asbestveilig**

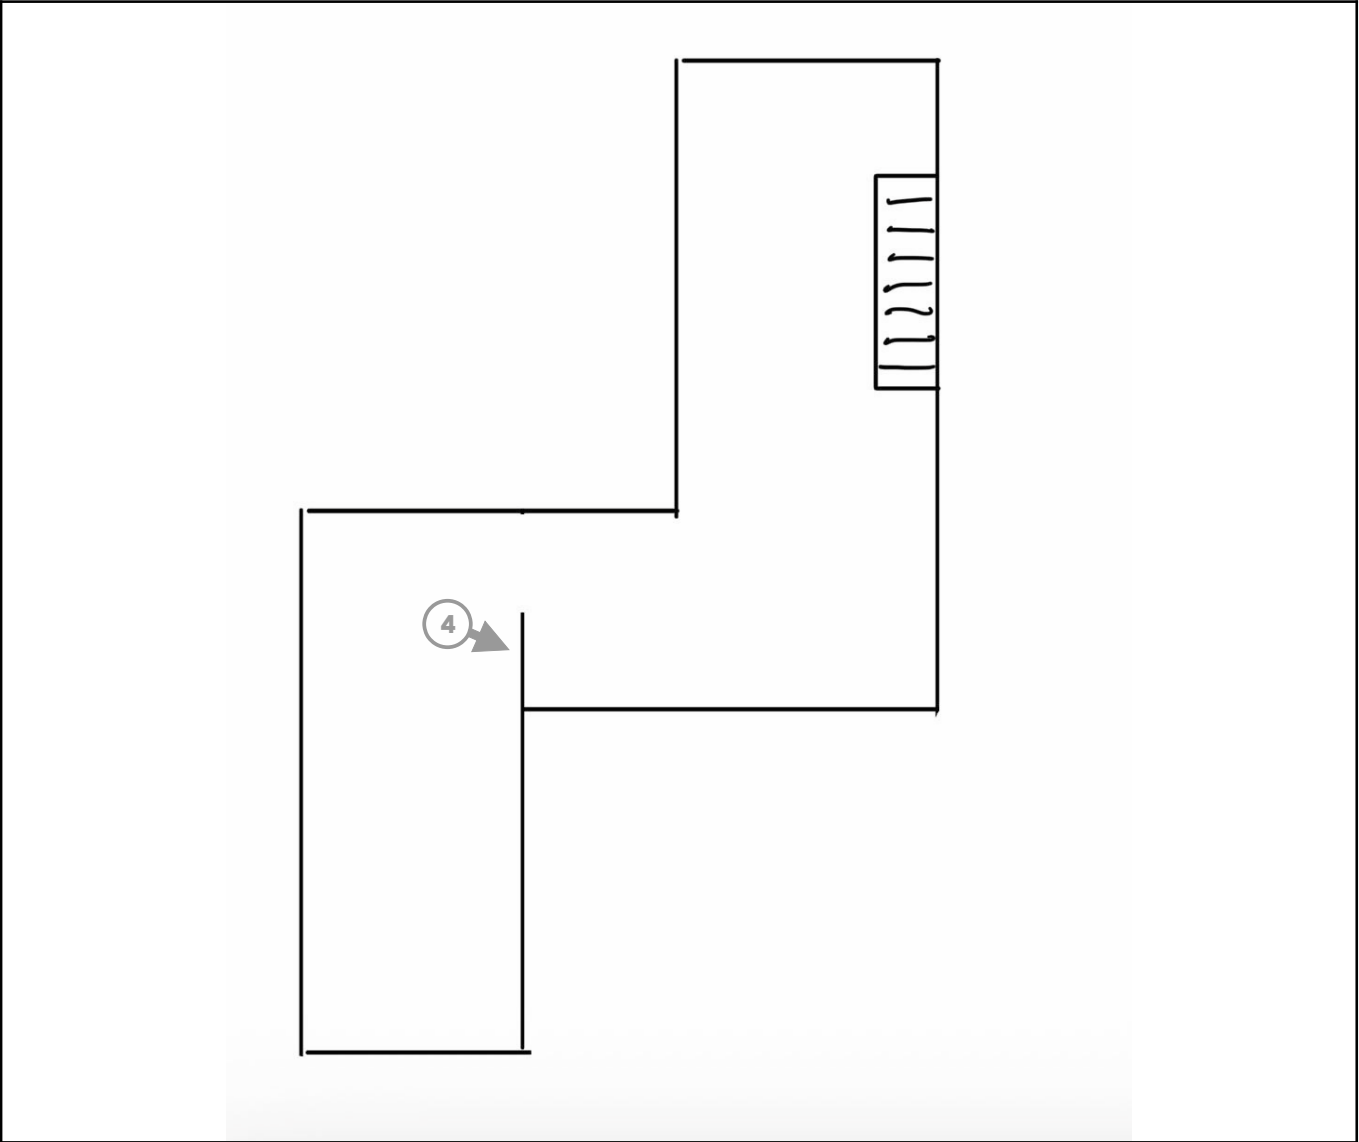
# Plan 1.1: Kelder

| Beschrijving | Type | Actie |
|---|---|---|
| 4. Bakeliet - Stopcontacten & schakelaars (binnen) | Asbestmateriaal | <div>Verwijderen</div> |

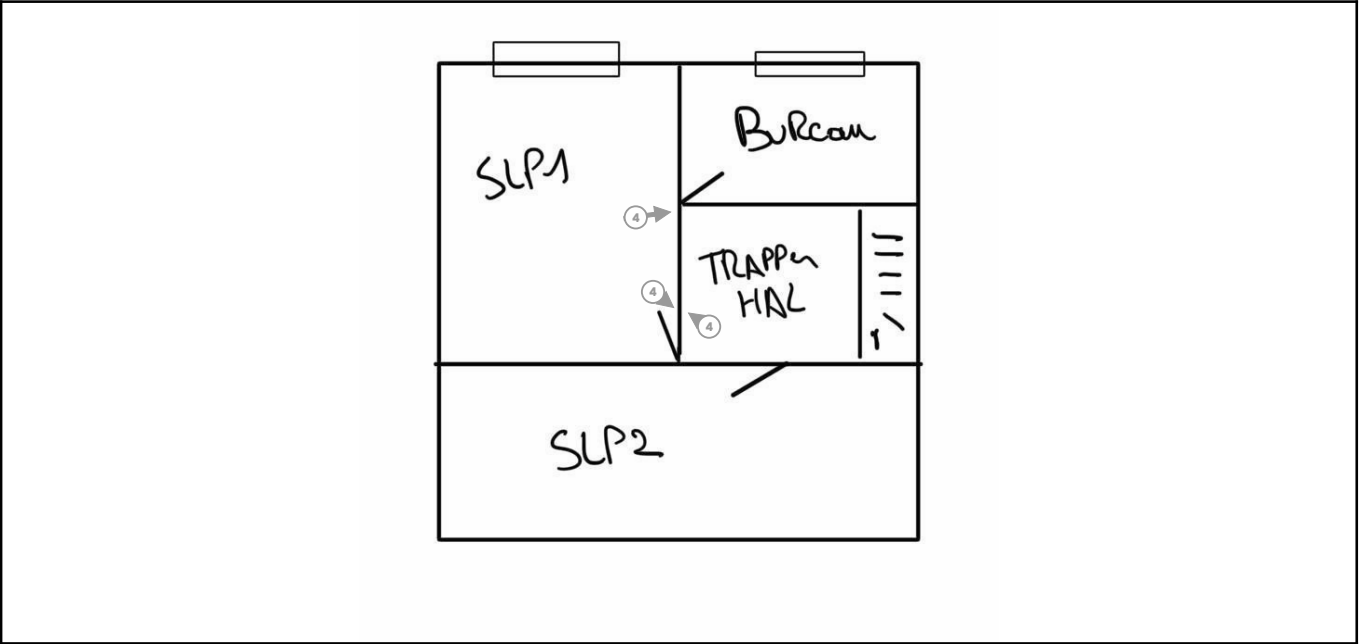
# Plan 1.15: 2de verdieping

| Beschrijving | Type | Actie |
|---|---|---|
| 4. Bakeliet - Stopcontacten & schakelaars (binnen) | Asbestmateriaal | <div>Verwijderen</div> |

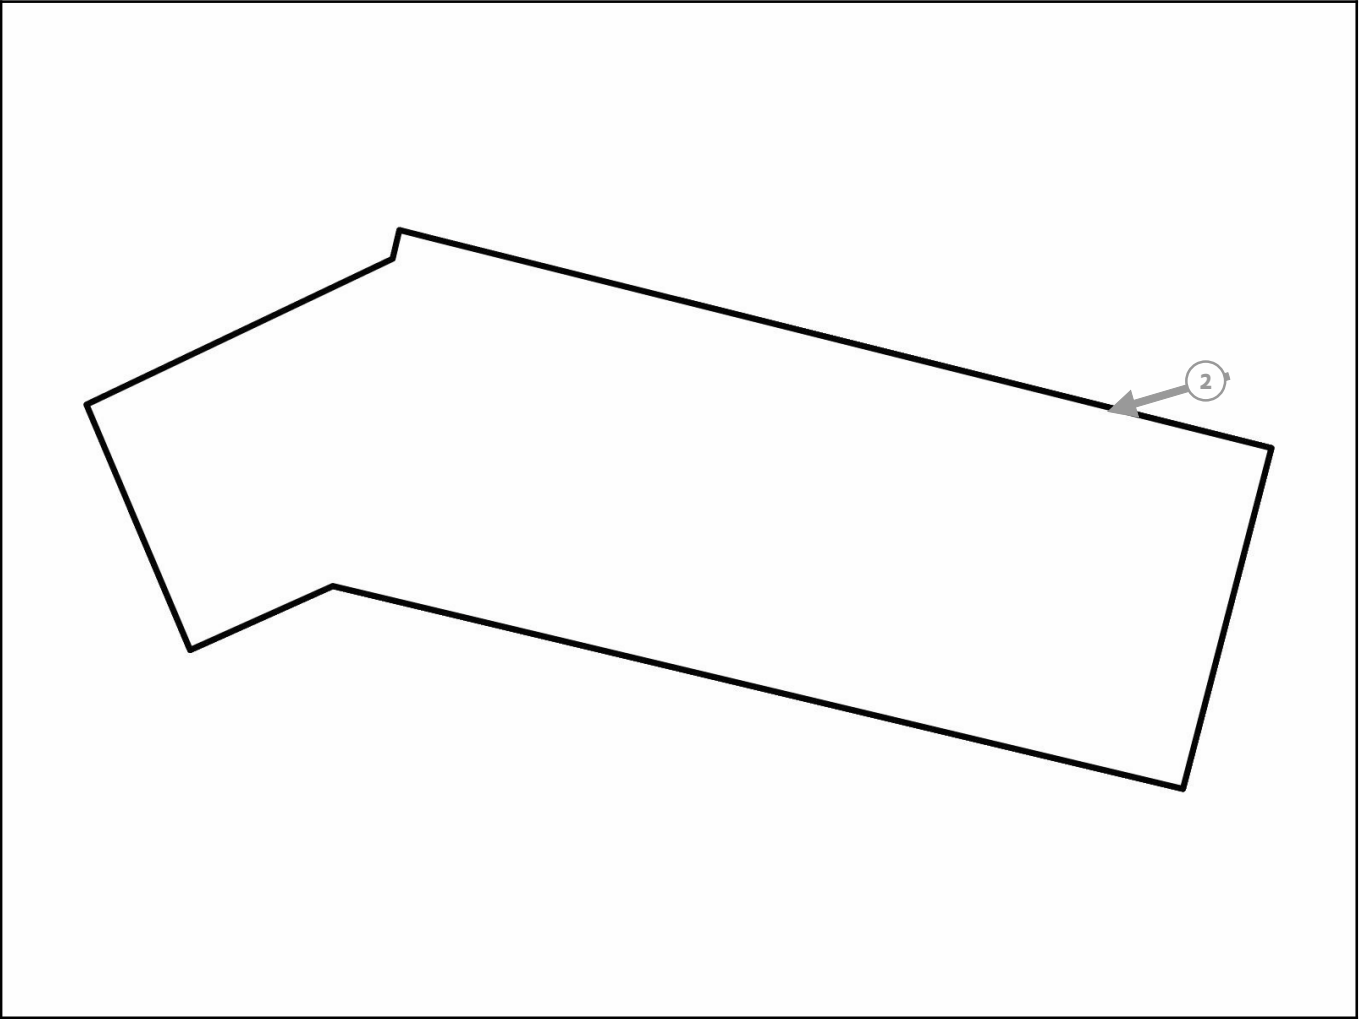
# Plan 1.17: Hoofdgebouw plan

| Beschrijving | Type | Actie |
|---|---|---|
| 2. Schouwbuis in gesloten systeem | Asbestmateriaal | <div>Verwijderen</div> |
