# Asbestinventarisatetest

Leeuwenstraat 15, 3461 Bekkevoort

Attestnummer : 20250404-000219.000

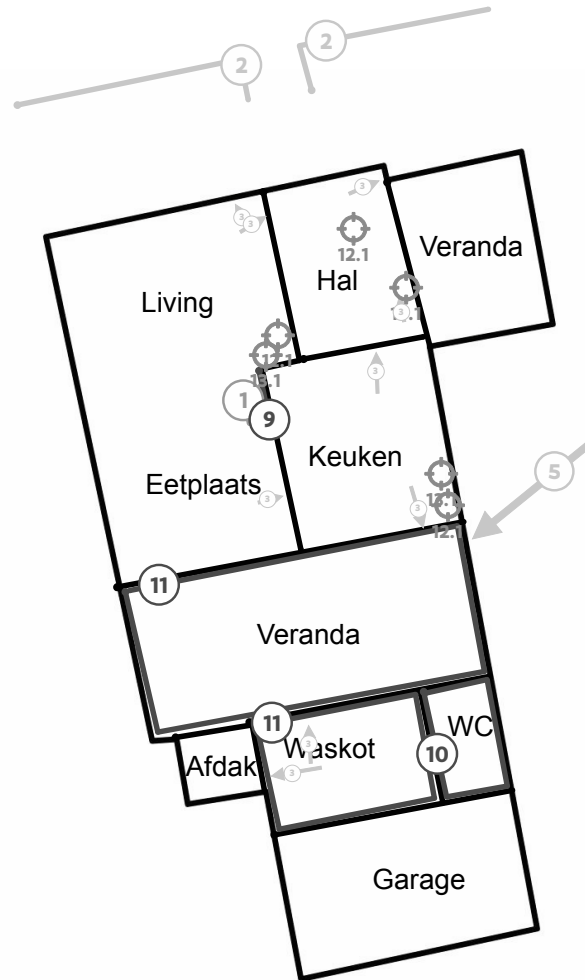
## Plan 1.2: Gelijkvloers

Buiten de valse plafonds, veranda en garage is er plakkerij aanwezig aan het plafond  
Er werd staal genomen in: keuken, living, traphal

Staal werd genomen op: Living, Traphal kelder, keuken

Geen plakkerij aanwezig in de stookplaats

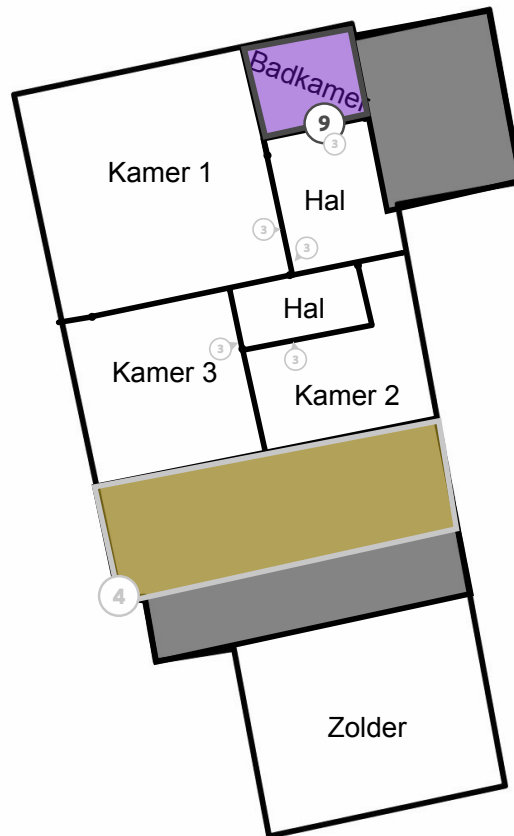
### Legende van plan 1.3: 1ste verdiep

Buiten de badkamer en zolder bevindt zich over de volledige verdieping zwarte tegellijm

Over de volledige verdieping buiten de zolder is er plakkerij aan de muren
