# Asbestinventarisatetest

Populierenstraat 12, 3300 Tienen

Attestnummer : 20250307-000241.001

Uitgegeven op : 07.03.2025

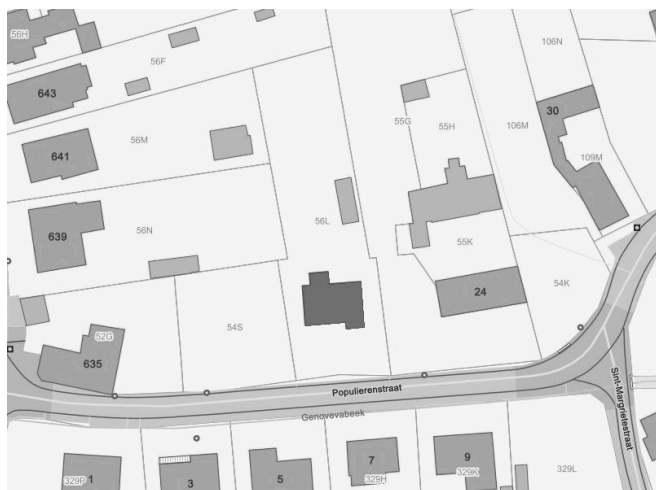
## Zone 1: ééngezinswoning

## 1 Asbestmateriaal

| Beschrijving | Type | Actie |
|---|---|---|
| 3. Leien dak woning | Asbestmateriaal | Dringend verwijderen |

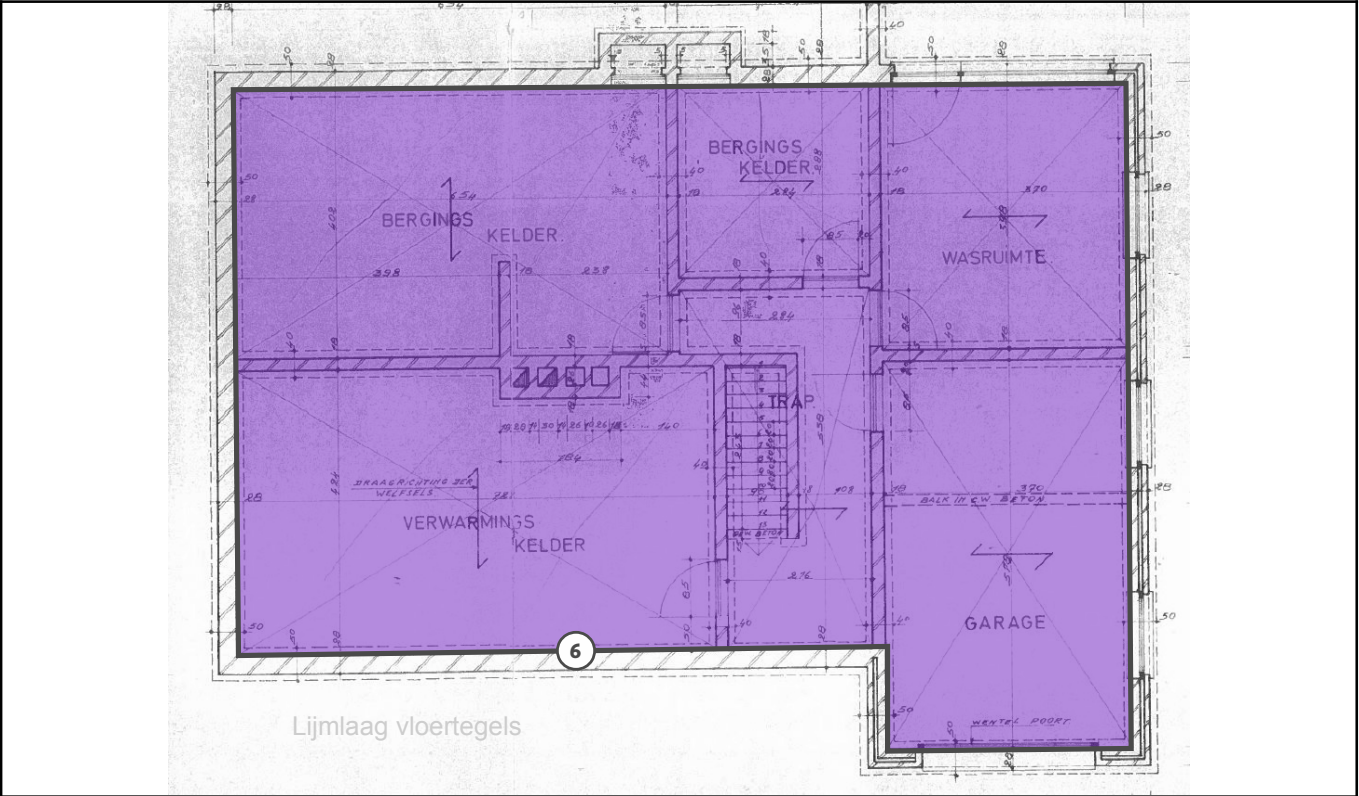
# Plan 1.5: Plan kelder

| Beschrijving | Type | Actie |
|---|---|---|
| 6. Vloertegels kelder | Advies | - |

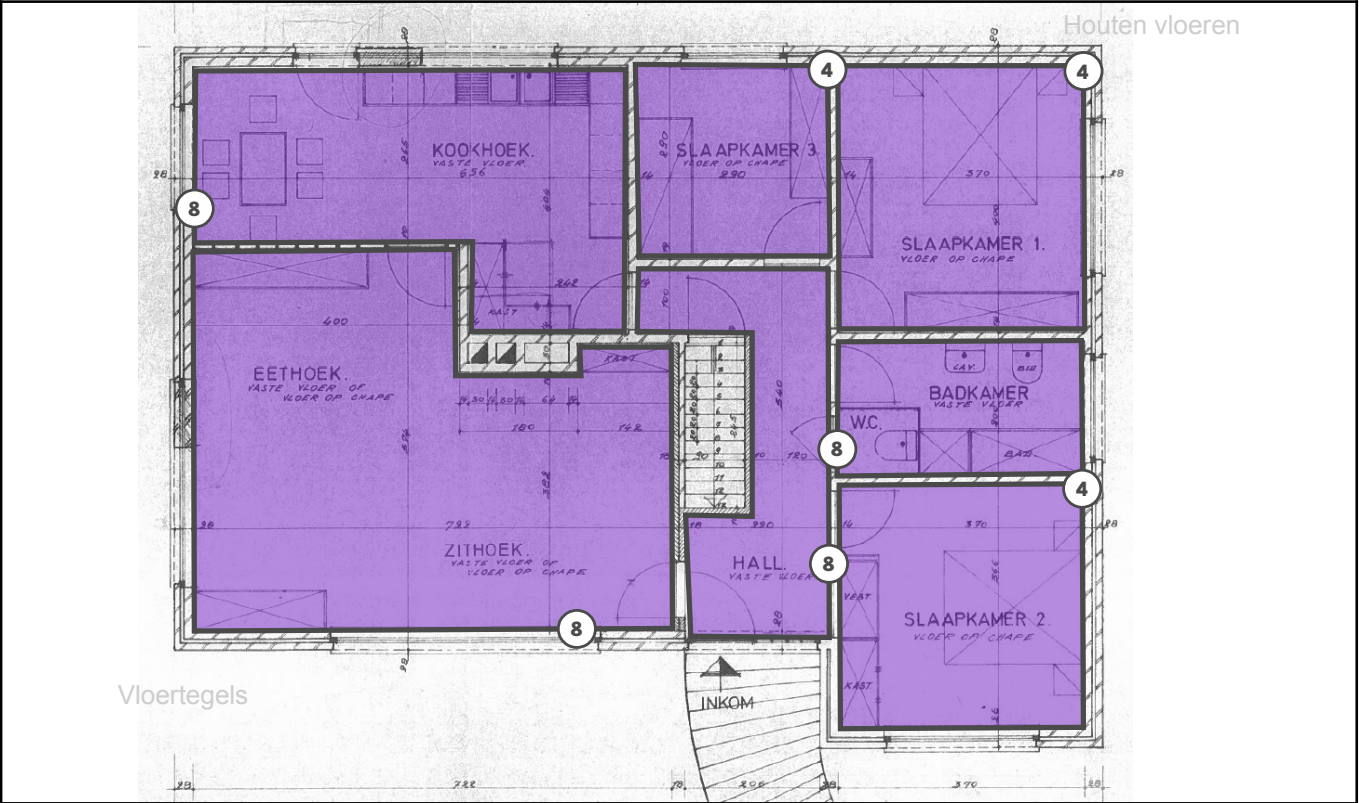
# Plan 1.6: Plan gelijkvloers

| Beschrijving | Type | Actie |
|---|---|---|
| 8. Vloertegels gelijkvloers | Advies | - |

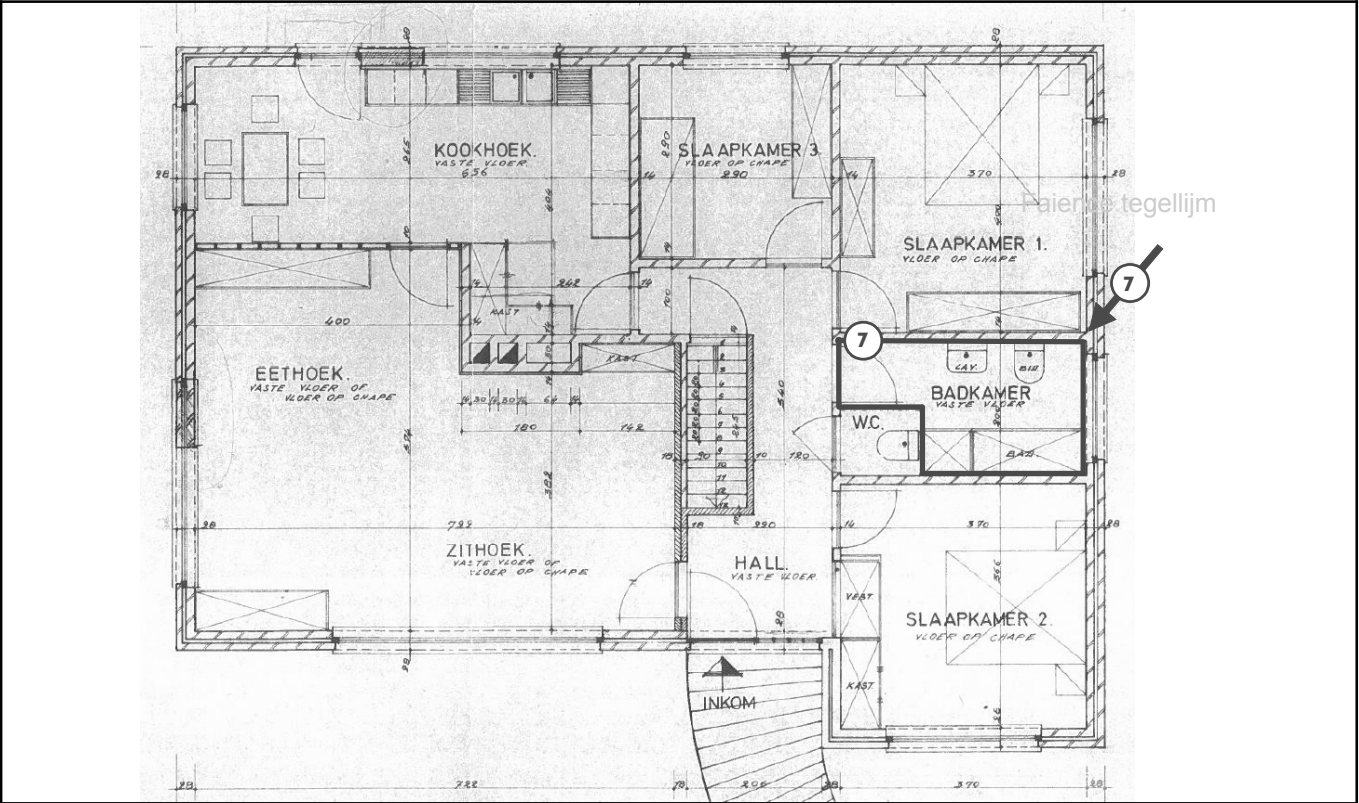
# Plan 1.7: Plan gelijkvloers

| Beschrijving | Type | Actie |
|---|---|---|
| 7. Faience tegellijm badkamer | Advies | - |

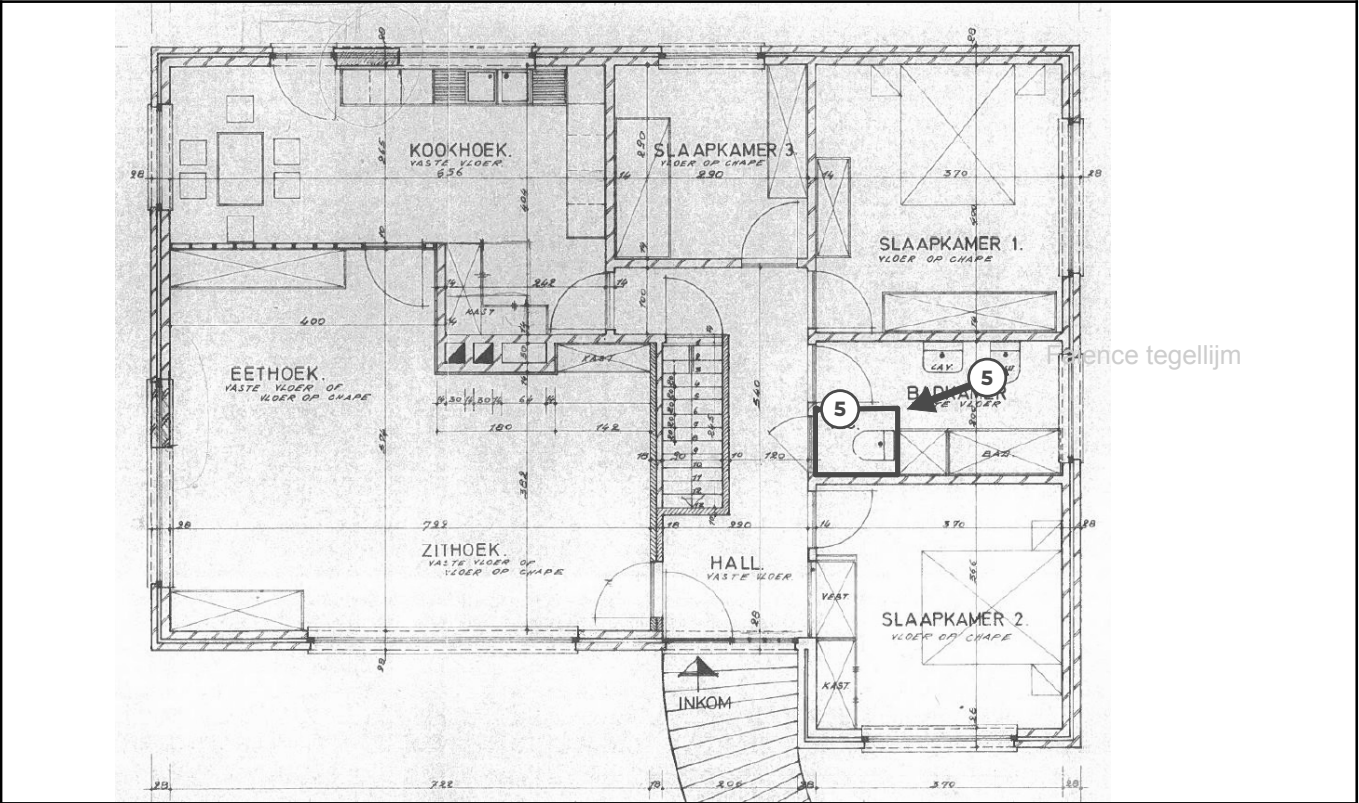
# Plan 1.8: Plan gelijkvloers

| Beschrijving | Type | Actie |
|---|---|---|
| 5. Faience tegellijm wc | Advies | - |

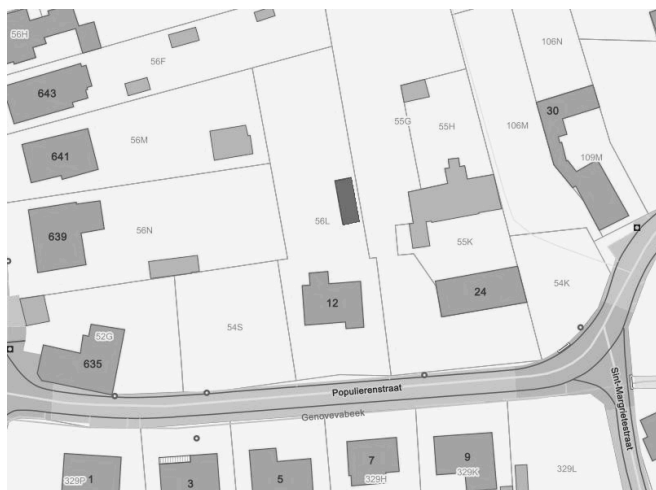
## Zone 2: Bijgebouw

### 2 Asbestmaterialen
