# Asbestinventarisatetest

Lindestraat 50, 3471 Kortenaken

Attestnummer : 20250830-000033.000

**Niet-asbestveilig**

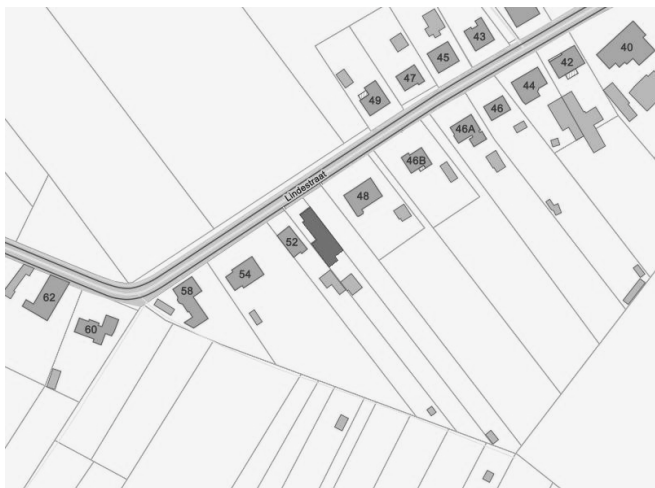
## Zone 1: Woning

- 0     **Asbestmaterialen**
- 1     **Beperking**
- 0     **Uitsluitingen**
- 0     **Roerende goederen**
- 0     **Puin, steenslag, (water)bodem**
- 9     **Adviezen**
- 3     **Geen asbest**

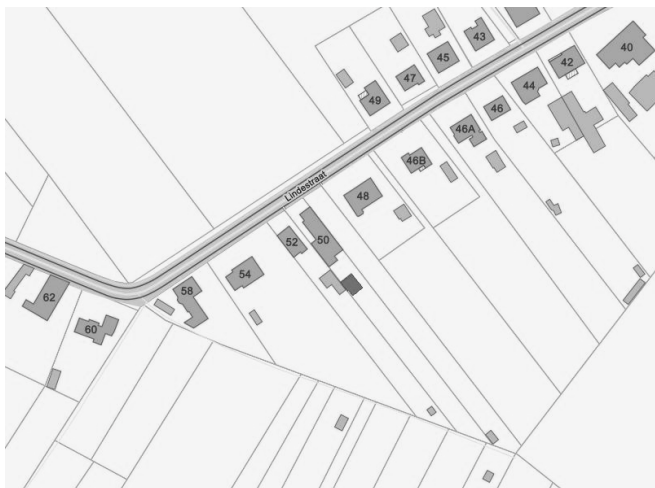
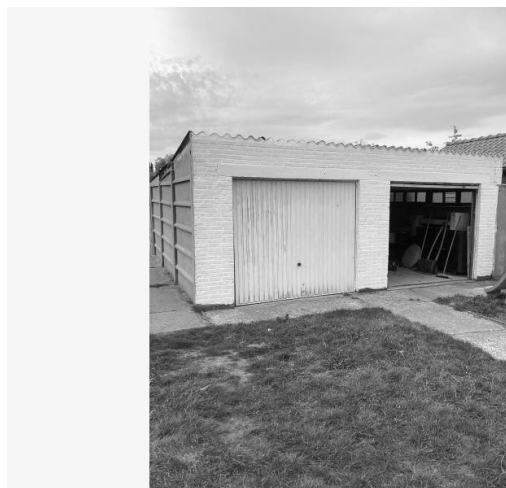
## Zone 2: Garage

| Beschrijving | Type | Actie |
|---|---|---|
| 1. dakbedekking - golfplaten | Asbestmateriaal | Dringend verwijderen |

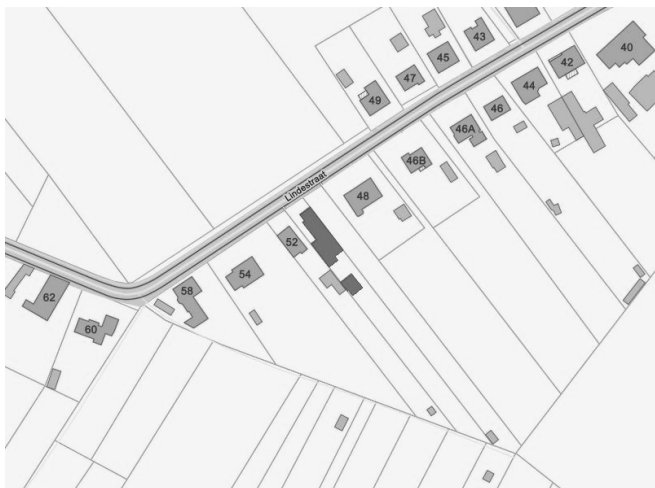
## Zone 3: Overig gebied

- 1 Asbestmateriaal**
- 0 Beperkingen
- 0 Roerende goederen
- 0 Puin, steenslag, (water)bodem
- 0 Adviezen
- 0 Geen asbest
