# Asbestinventarisatattest

Verleydonckstraat 46, 9080 Lochristi

Attestnummer : **20250324-000362.000**

Uitgegeven op : **24.03.2025**

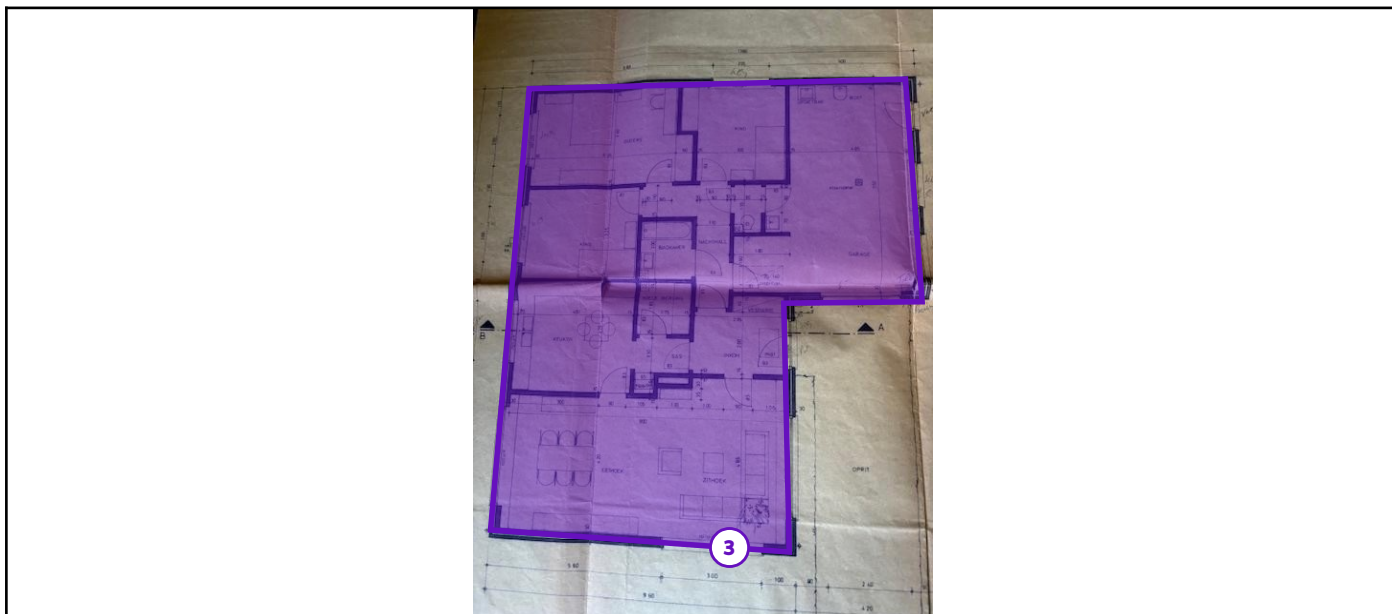
## Plan 1.2: gelijkvloers plan 1.2

| Beschrijving | Type | Actie |
|---|---|---|
| 3. Plafonds uit niet asbestverdacht materiaal | Advies | - |

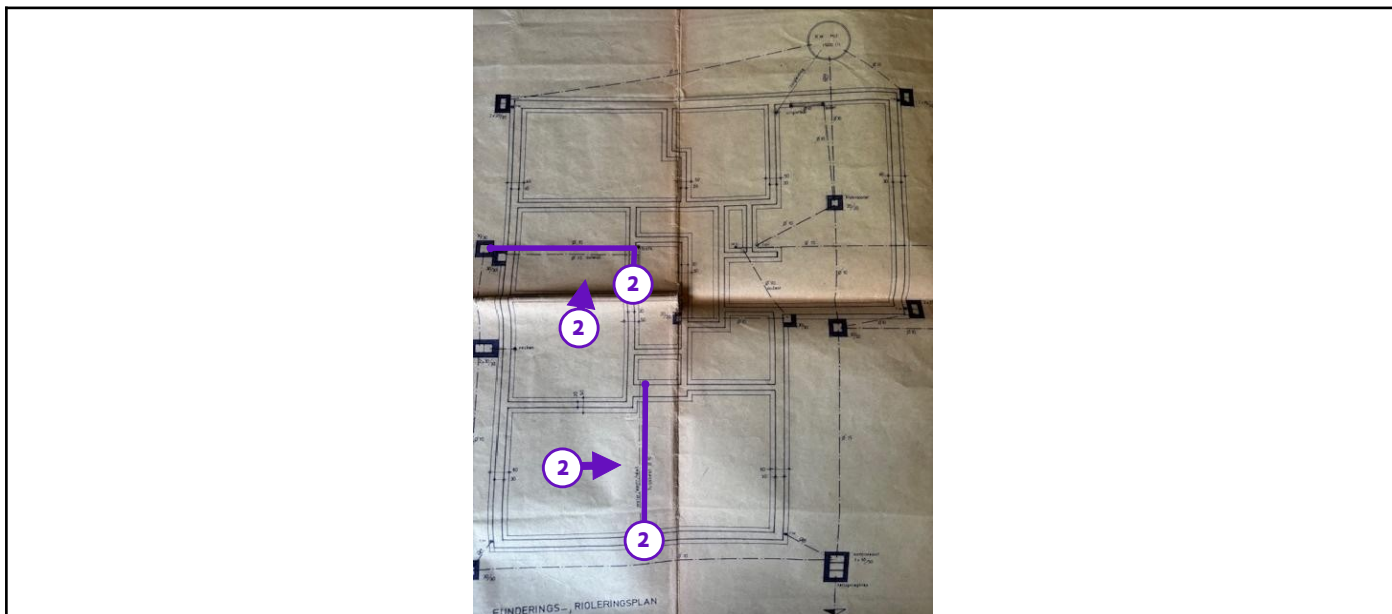
## Plan 1.4: gelijkvloers plan 1.3

| Beschrijving | Type | Actie |
|---|---|---|
| 2. asbest verluchttingsbuizen op de bouw plannen | Beperking | - |

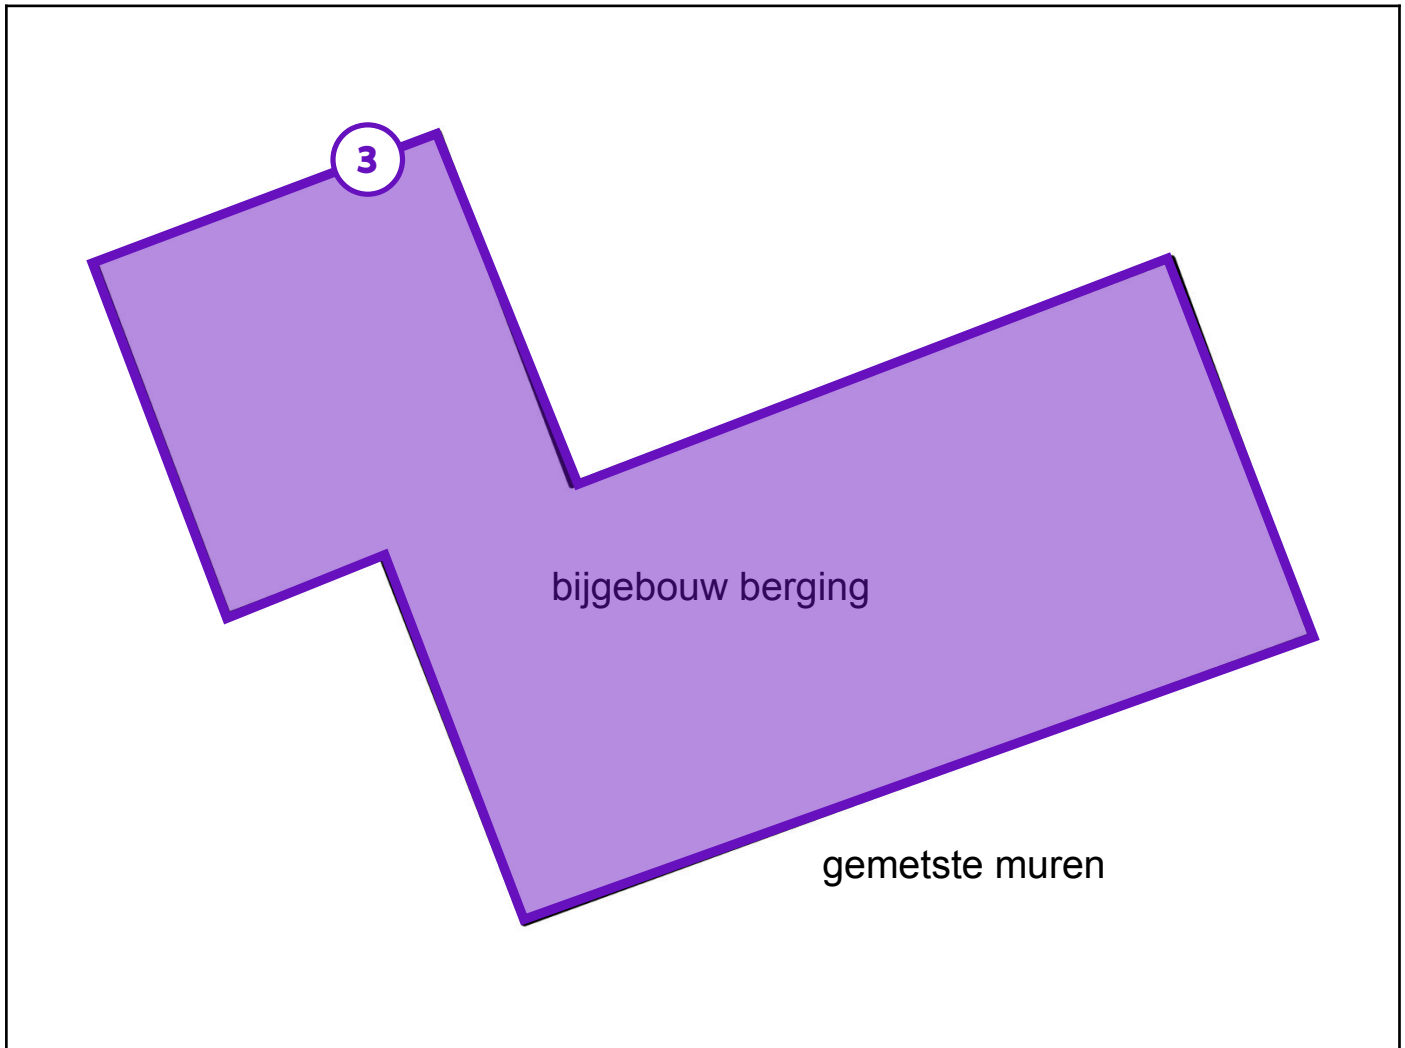
## Plan 2.1: bijgebouw plan

| Beschrijving | Type | Actie |
|---|---|---|
| 3. Plafonds uit niet asbestverdacht materiaal | Advies | - |
