# Asbestinventarisatetest

Hoorndriesstraat 24, 9820 Merelbeke-Melle

Attestnummer : 20250902-000023.000

Uitgegeven op : 02.09.2025

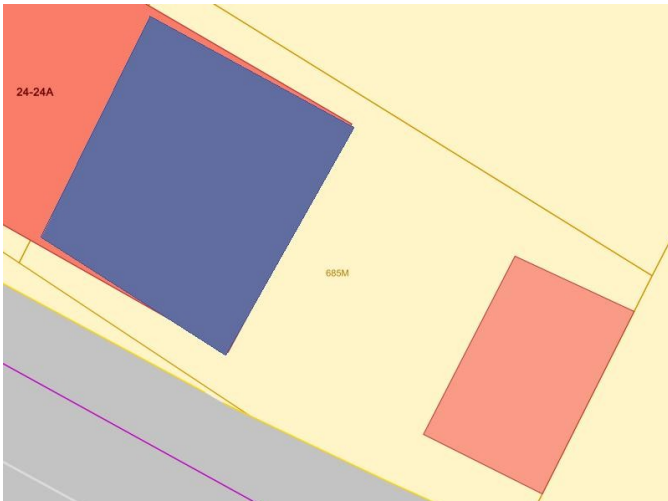
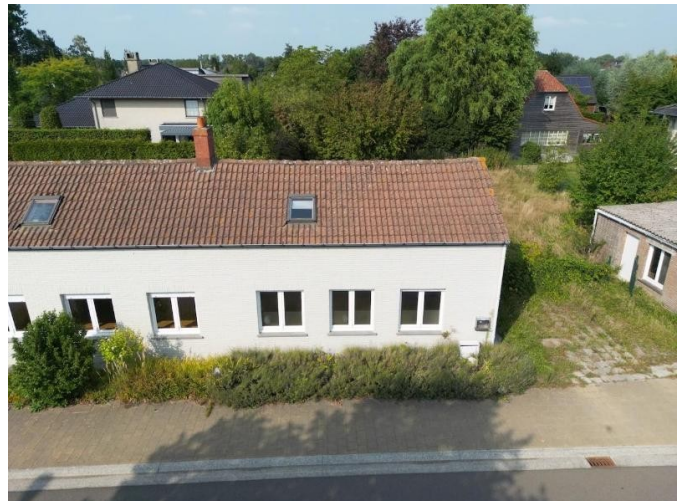
## Zone 1: Constructie

Tijdens de inspectie vastgesteld:

- 1 Asbestmateriaal**
- 0 Beperkingen
- 0 Uitsluitingen
- 0 Roerende goederen
- 0 Puin, steenslag, (water)bodem
- 0 Adviezen
- 1 Geen asbest**

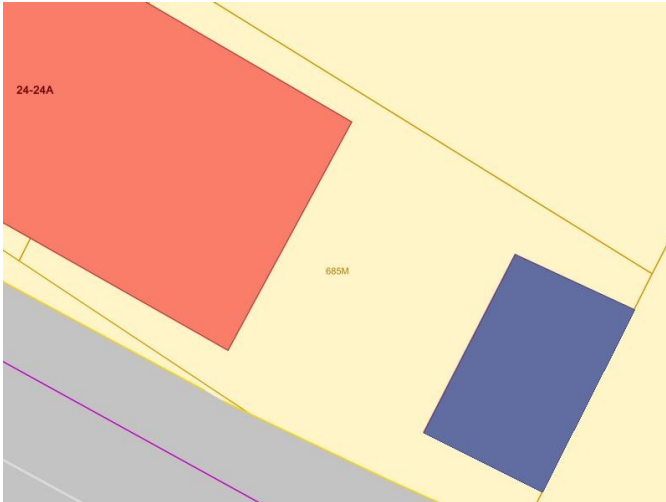
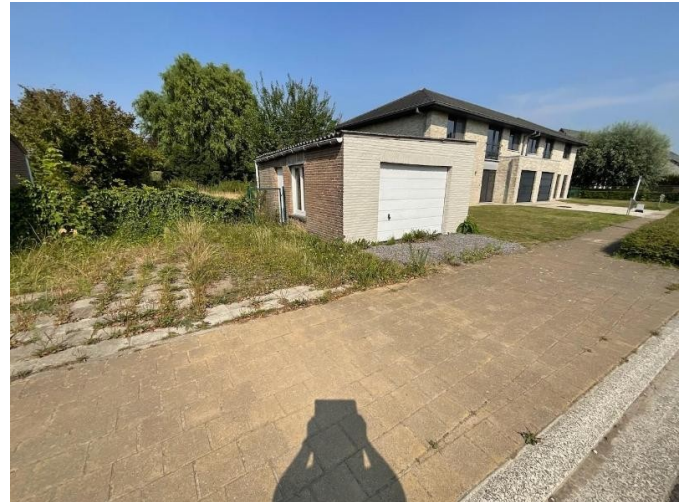
## Zone 2: Garage

Tijdens de inspectie vastgesteld:

- 1 Asbestmateriaal**
- 0 Beperkingen
- 0 Uitsluitingen
- 0 Roerende goederen
- 0 Puin, steenslag, (water)bodem
- 0 Adviezen
- 0 Geen asbest

| Beschrijving | Type | Actie |
|---|---|---|
| 1. Golfplaat dak tuinhuis | Asbestmateriaal | Verwijderen |
