# Asbestinventarisatetest

Hoorndriesstraat 24A, 9820 Merelbeke-Melle

Attestnummer : 20250901-000060.000

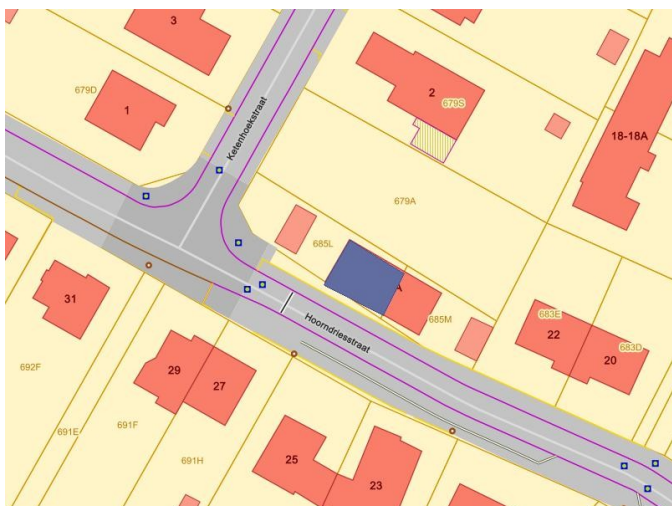
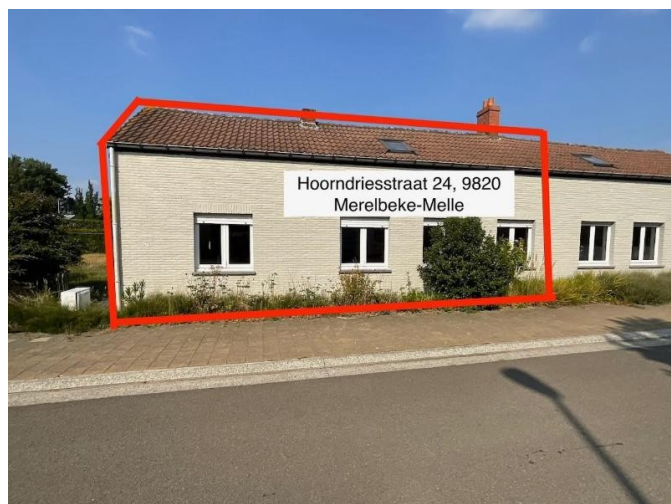
## Zone 1: woning nr 24A

- 0 Asbestmaterialen
- 1 Beperking
- 0 Uitsluitingen
- 0 Roerende goederen
- 0 Puin, steenslag, (water)bodem
- 0 Adviezen
- 1 Geen asbest

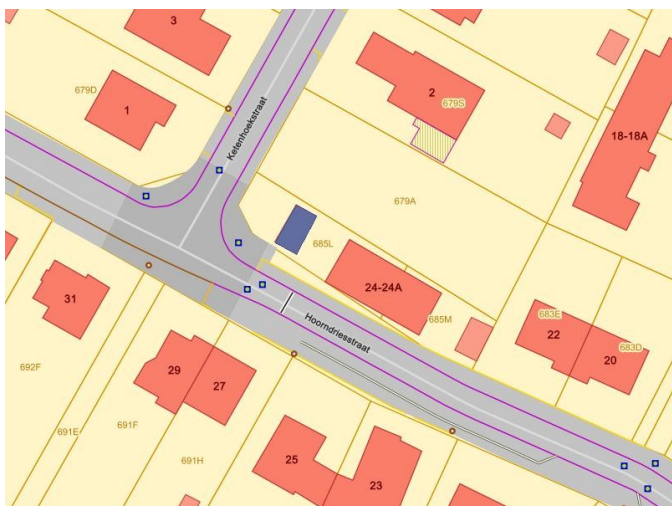
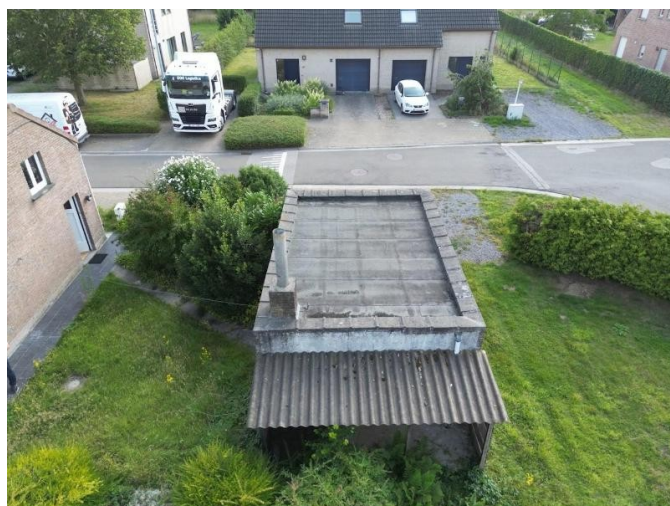
## Zone 2: Garage

**2 Asbestmaterialen**

| Beschrijving | Type | Actie |
|---|---|---|
| 2. Roofing op plat dak garage | Asbestmateriaal | Verwijderen |
