# Asbestinventarisatetest

Beatrijsstraat 61, 2860 Sint-Katelijne-Waver

Attestnummer : 20250515-000335.000

**Niet-asbestveilig**

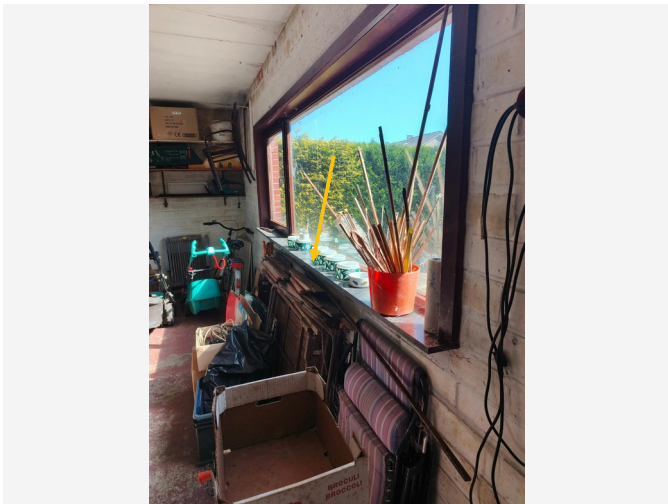
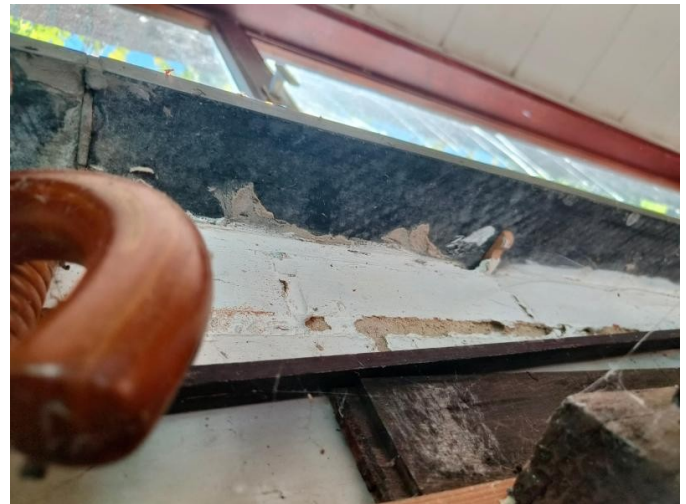
| Opmerking | Al het oude schrijnwerk dat mastiek bevat die (half)hard is geworden is verdacht. Het betreft een ruwe schatting van de hoeveelheid. (tussen gevel en kader) |
