# Asbestinventarisat attest

Hooiendonkstraat 68, 2801 Mechelen

Attestnummer : 20250714-000163.000

Uitgegeven op : 14.07.2025

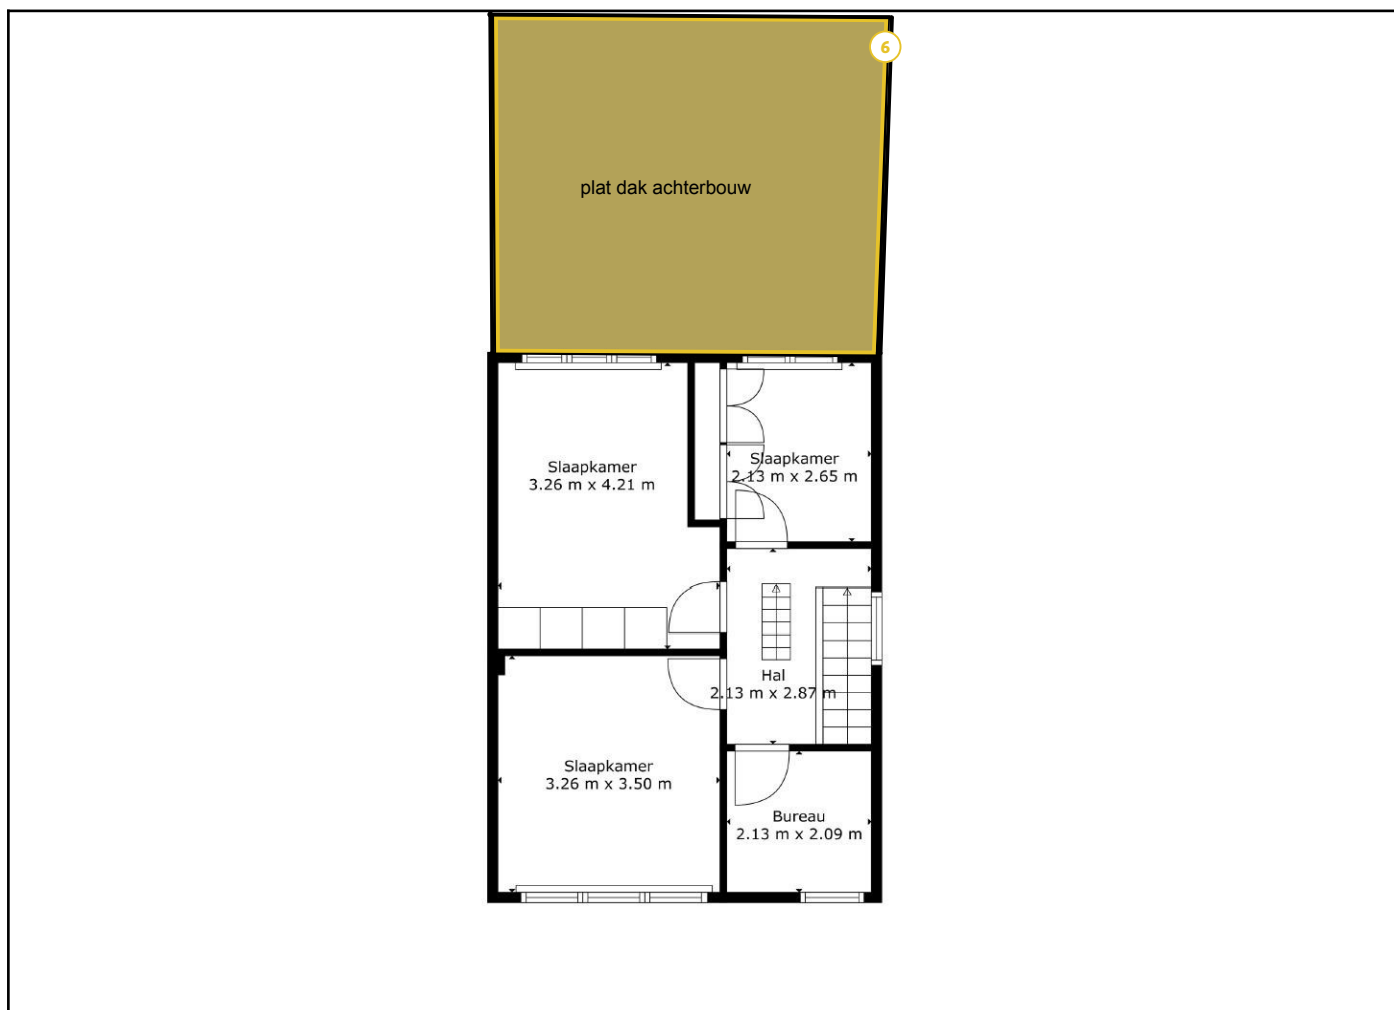
## Plan 1.2: 1ste verdiep

| Beschrijving | Type | Actie |
|---|---|---|
| 6. Roofing op plat dak | Asbestmateriaal | Zorgvuldig beheren |

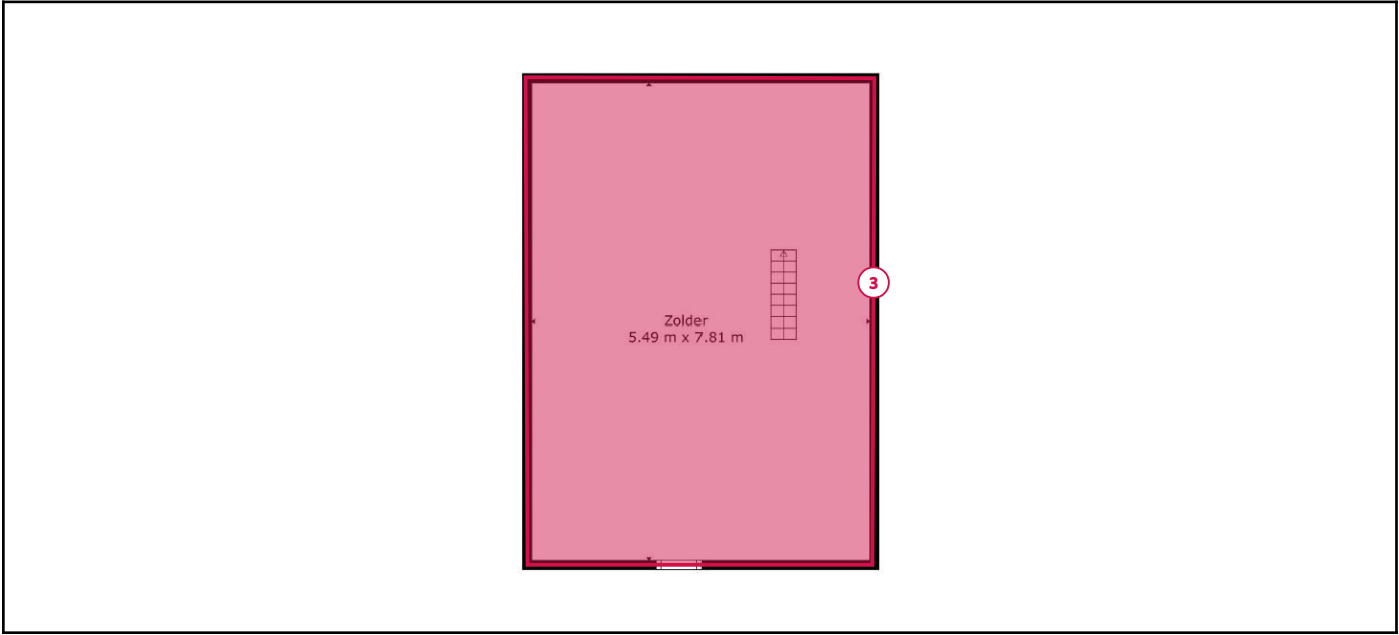
# Plan 1.4: 2de verdiep - zolder

| Beschrijving | Type | Actie |
|---|---|---|
| 3. Leien op dak | Asbestmateriaal | Dringend verwijderen |
