# Asbestinventarisatetest

Zeeptstraat 64E, 3140 Keerbergen

Attestnummer : 20250724-000238.000

Uitgegeven op : 24.07.2025

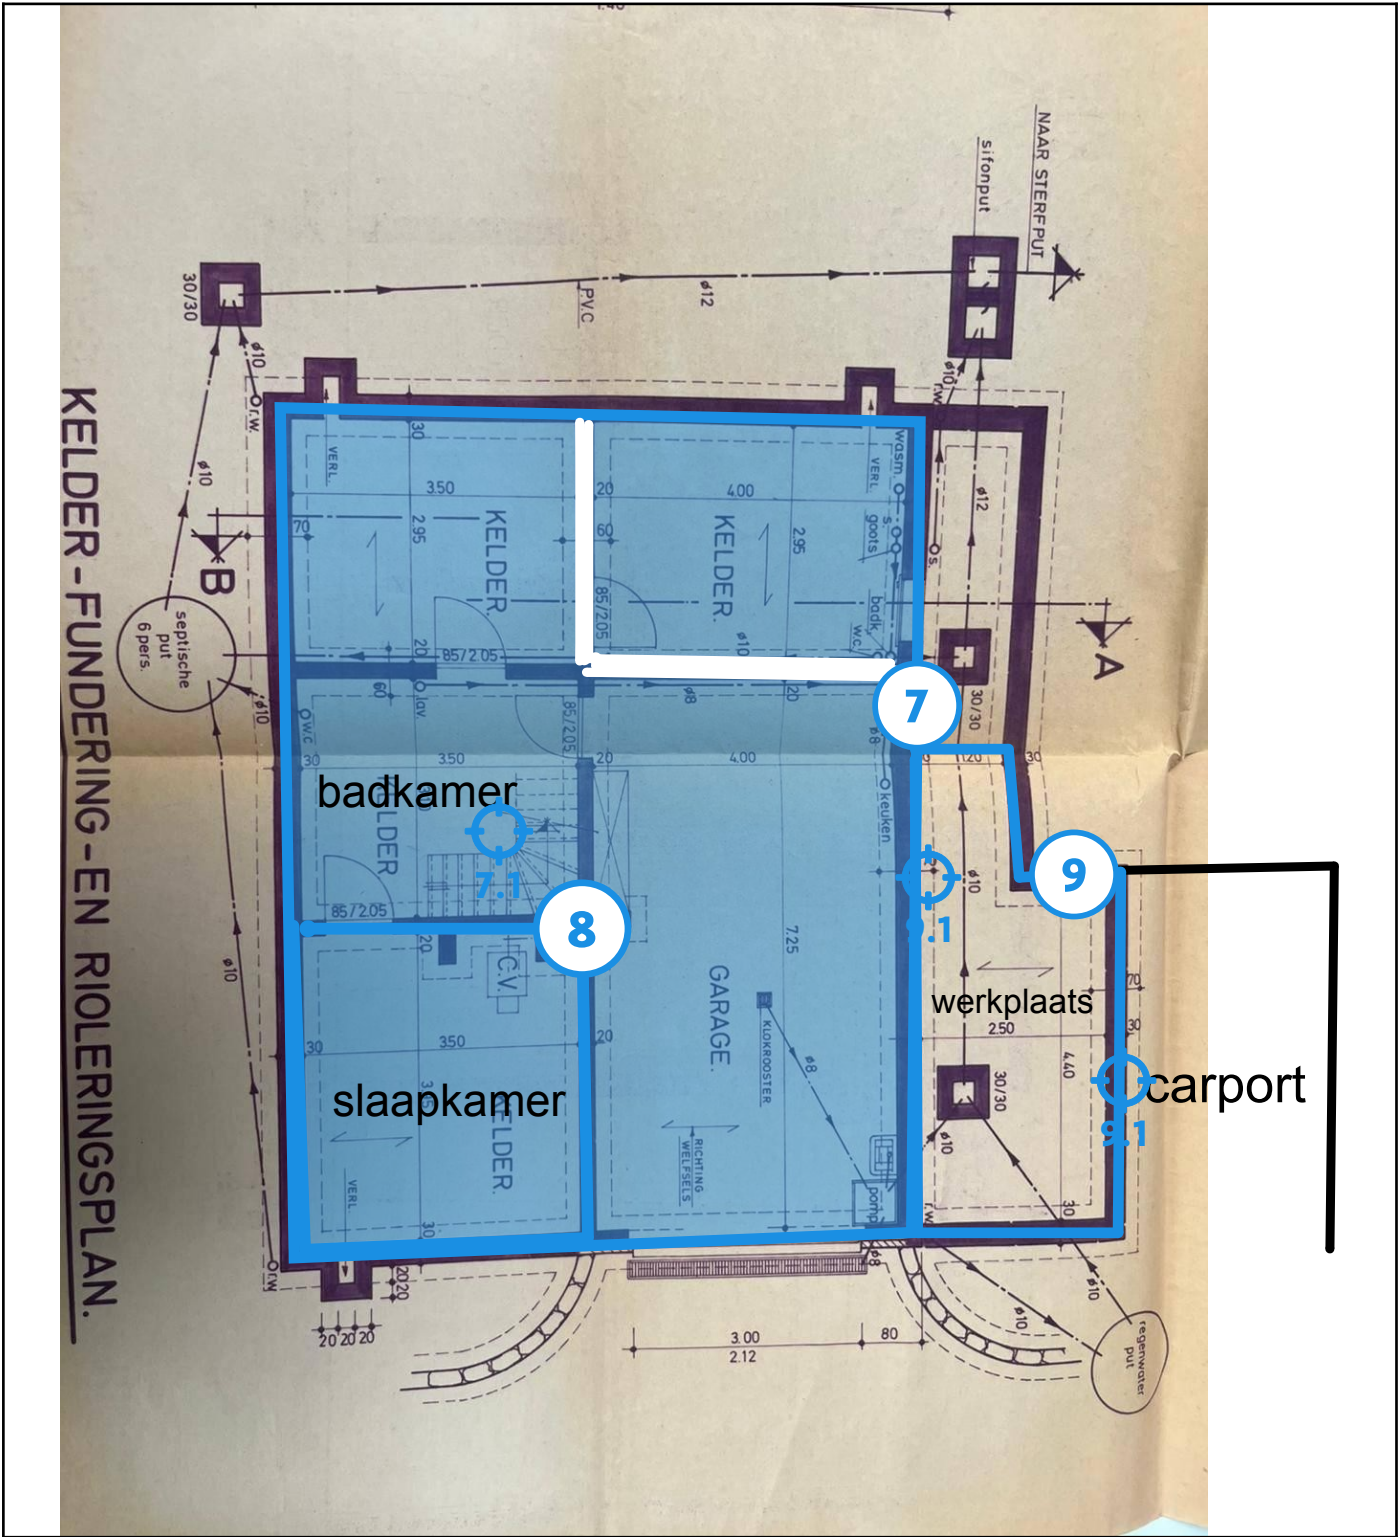
Plan 1.1: kelderplan

| 9.1 Code: MM03 | Mengmonster | - |

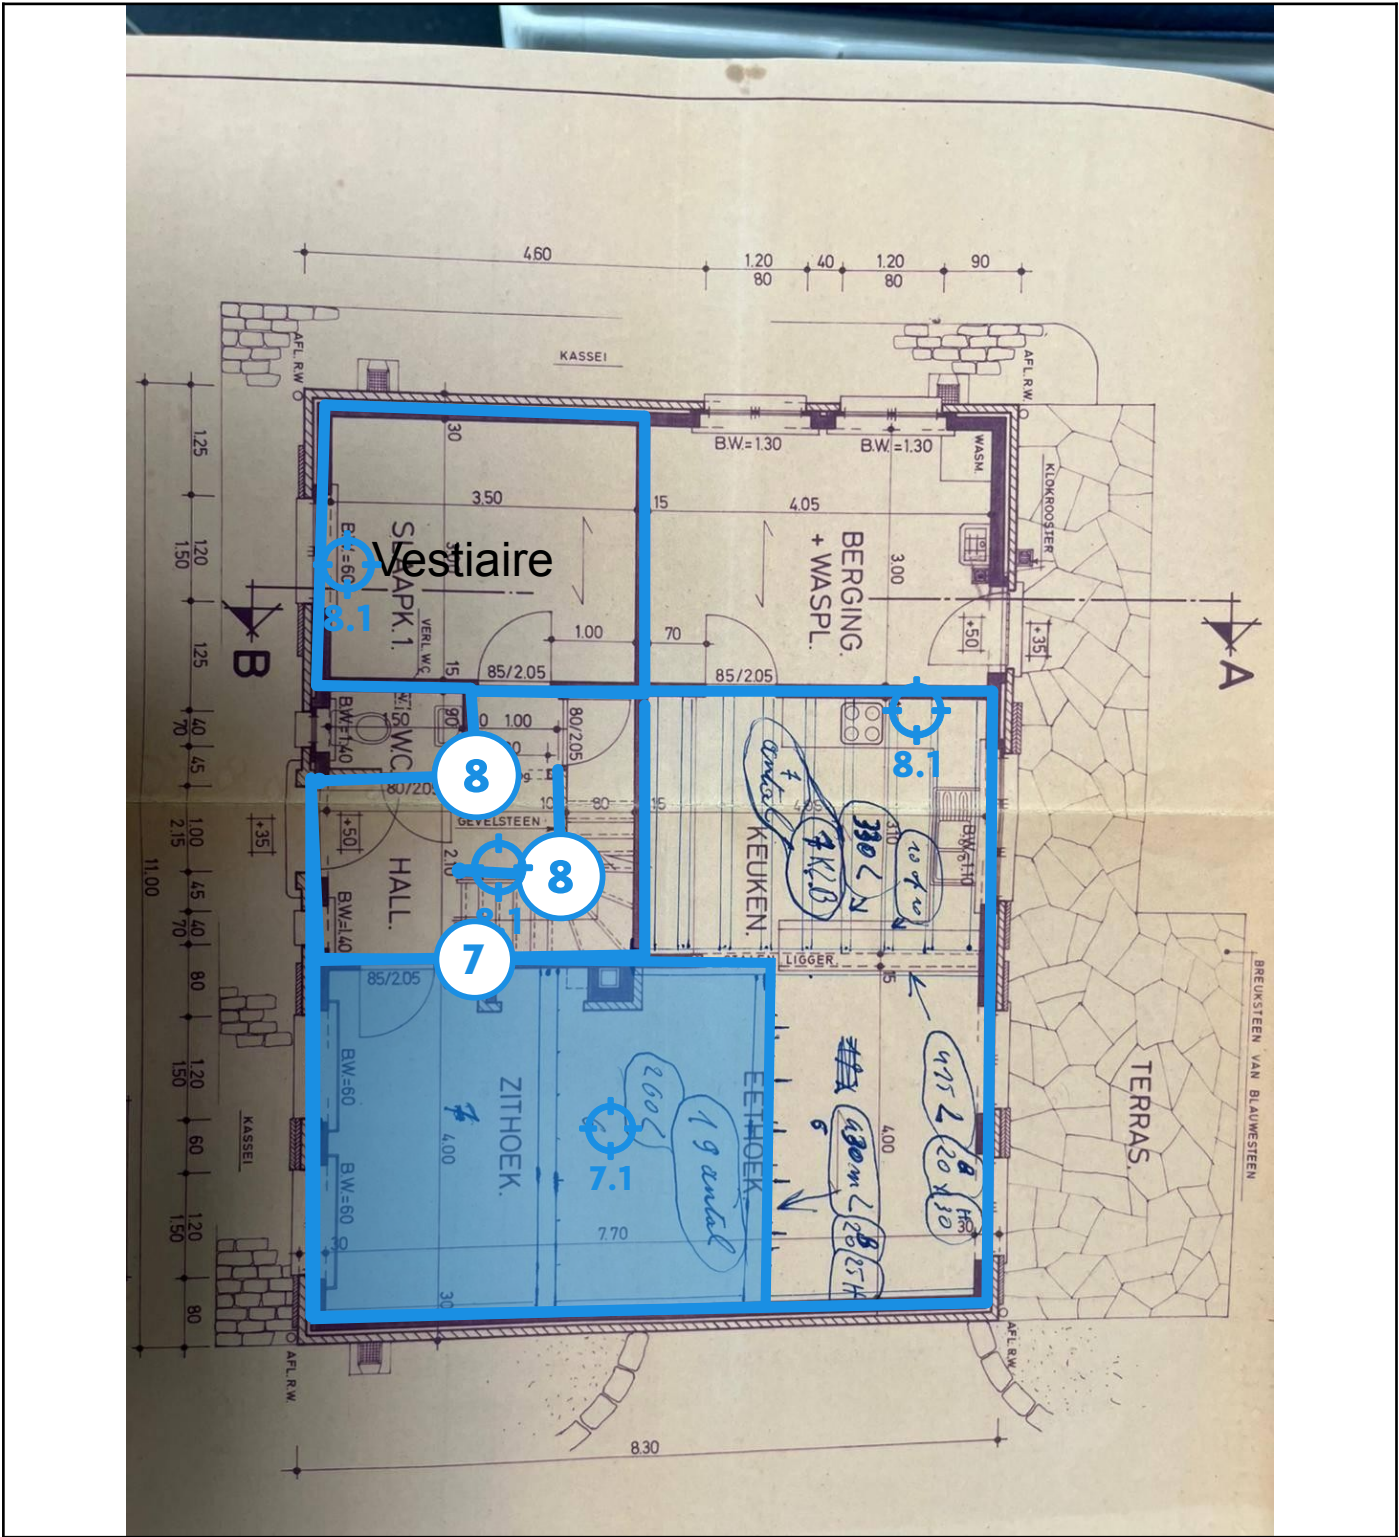
# Plan 1.2: Gelijkvloers

| 8.1 Code: MM01 | Mengmonster | - |

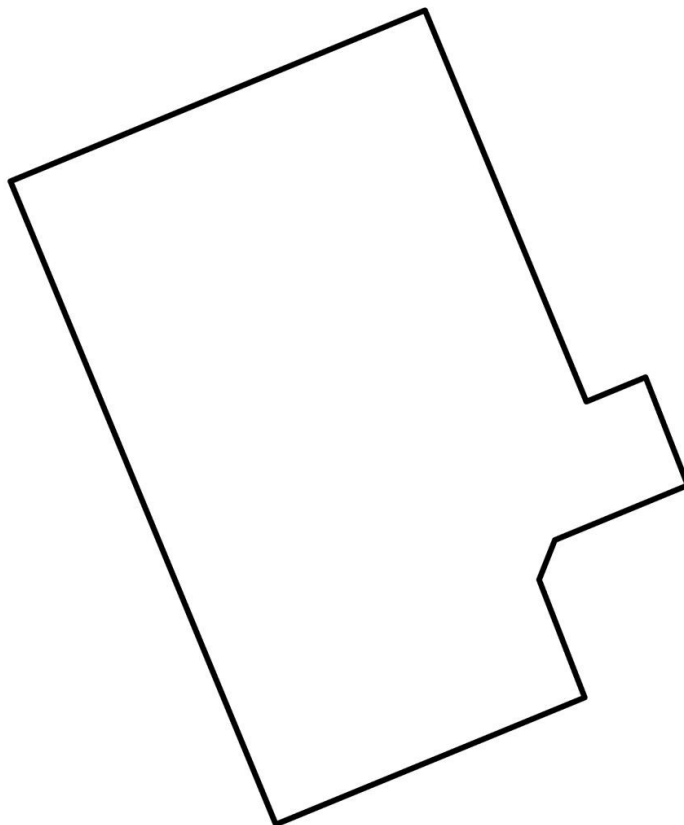
## Plan 1.5: Overzichtsplan

tegellijn betreft alle tegellijn van de inspectie-eenheid  
niet verdachte toepassingen zie fiche

| Beschrijving | Type | Actie |
|---|---|---|
| 5. Tegellijn | Advies | - |

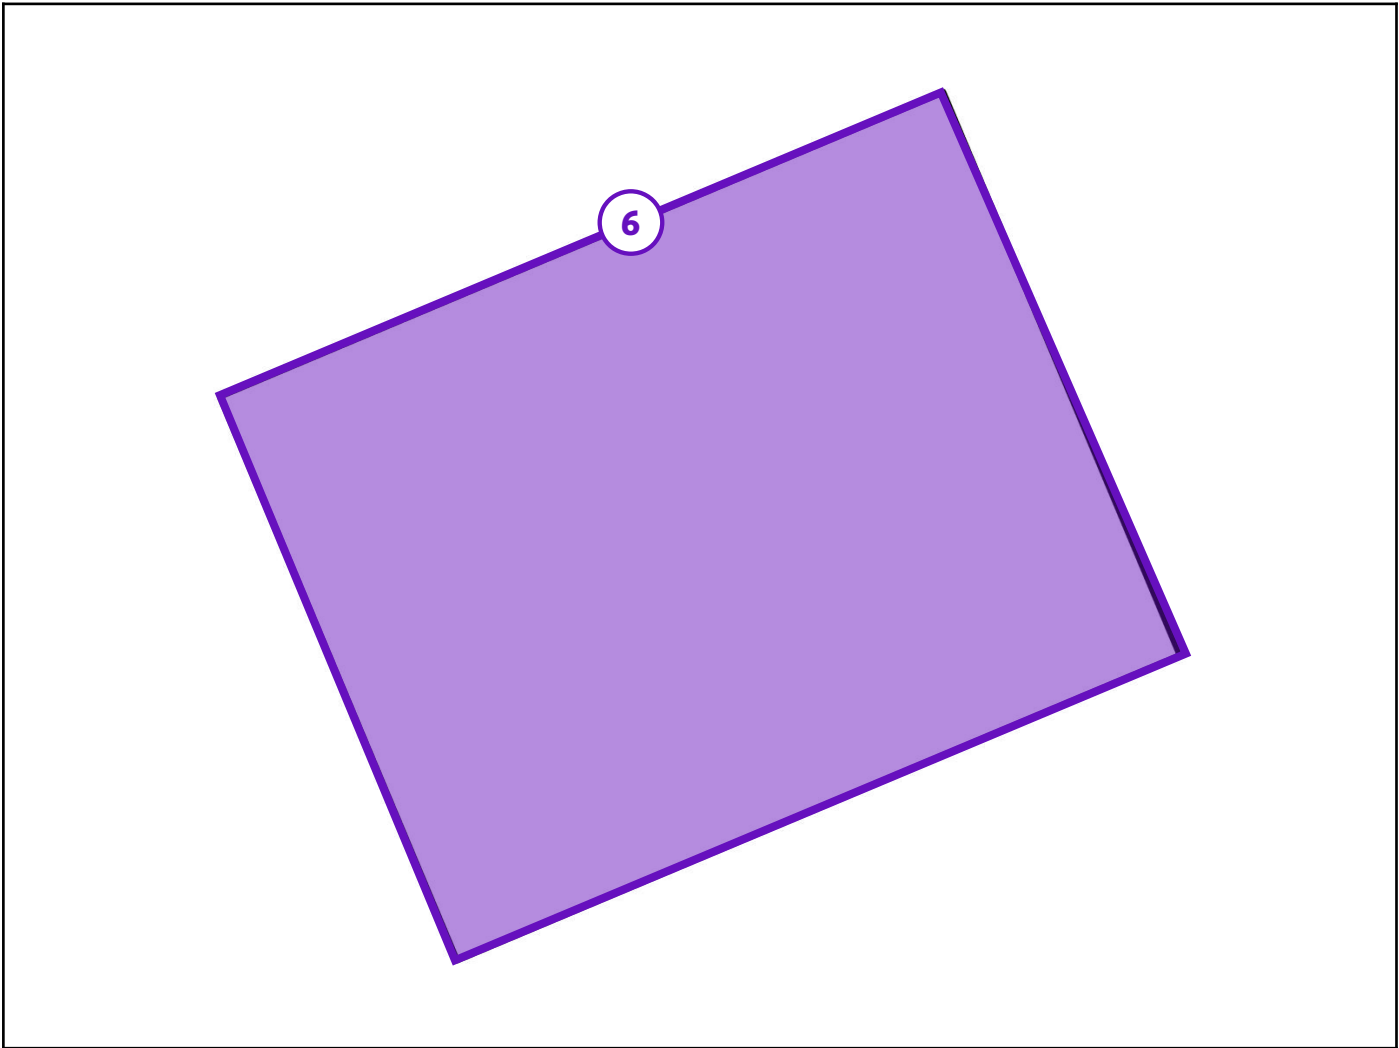
# Plan 2.1: Bijgebouw

- 0 Asbestmaterialen
- 0 Beperkingen
- 0 Uitsluitingen
- 0 Roerende goederen
- 0 Puin, steenslag, (water)bodem
- 1 Advies
- 0 Geen asbest
