# Asbestinventarisatattest

Nekkerspoelstraat 165, 2800 Mechelen

Attestnummer : 20250822-000212.000

**Niet-asbestveilig**

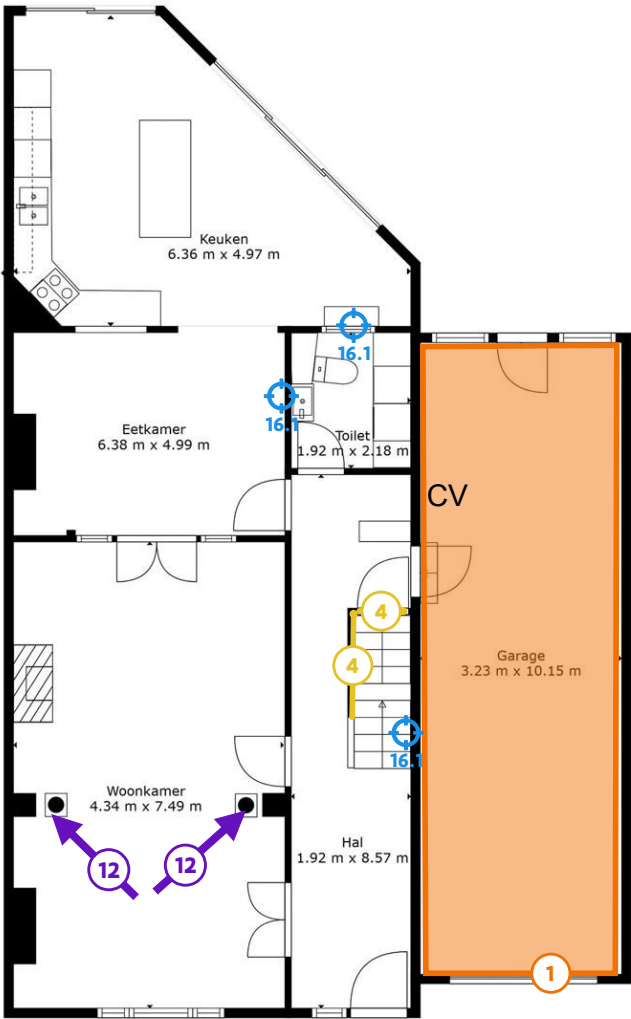
# Plan 1.2: Gelijkvloers

Waarneembaar muurpleister in alle ruimten aanwezig met uitzondering van:garage, toilet,  
Waarneembaar plafondpleister in alle ruimten aanwezig met uitzondering van:garage,toilet,keuken

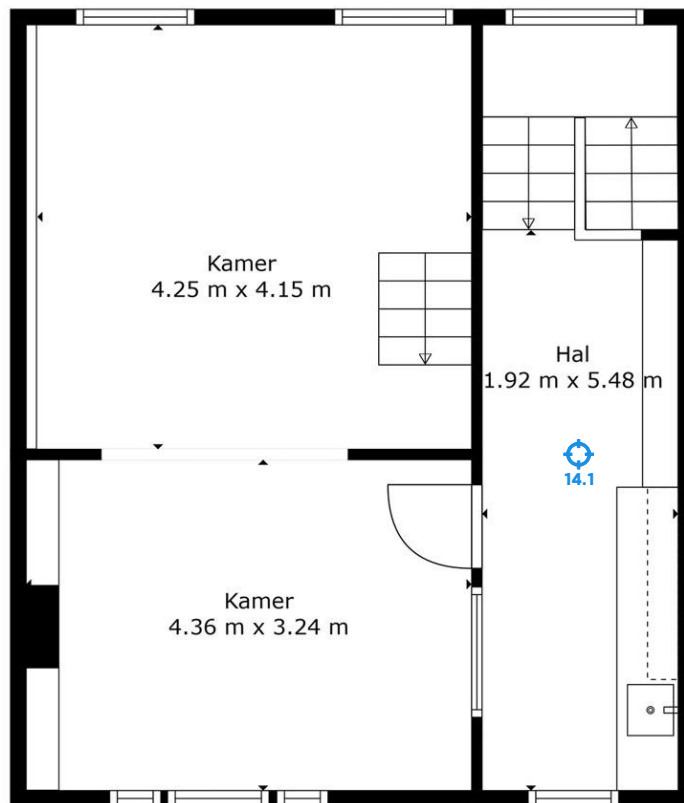
## Plan 1.6: 2de verdiep

Waarneembaar plafondpleister in alle ruimten aanwezig

Waarneembaar plafondpleister in hal aanwezig
