# Asbestinventarisatetest

Oude Liersebaan 94, 2570 Duffel

Attestnummer : 20250902-000163.000

**Niet-asbestveilig**

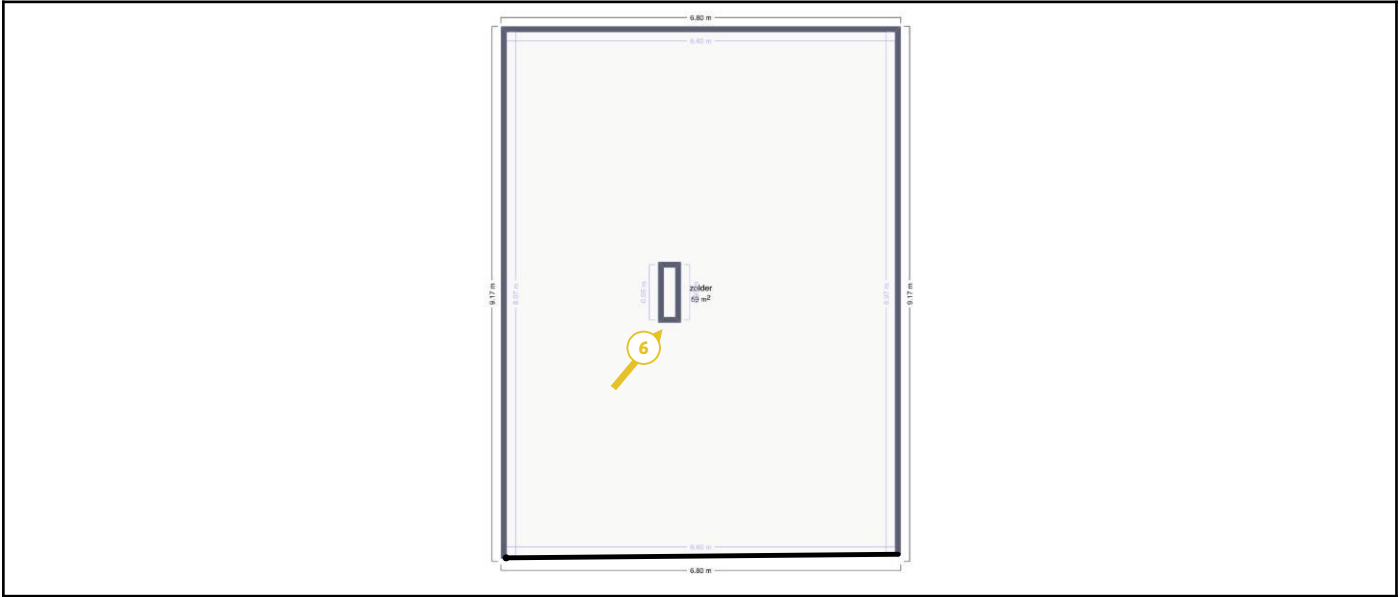
# Plan 1.5: Zolder

| Beschrijving | Type | Actie |
|---|---|---|
| 6. Bakeliet (oud elektrisch materieel) | Asbestmateriaal | Zorgvuldig beheren |
