# Asbestinventarisatetest

Brandheidestraat 9, 2820 Bonheiden

Attestnummer : 20241203-000151.000

Uitgegeven op : 03.12.2024

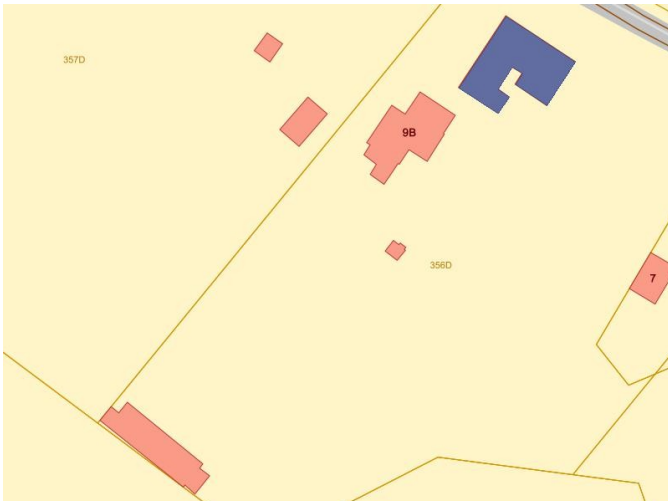
## Zone 1: Hoofdgebouw

- 1 Asbestmateriaal**
- 1 Beperking**
- 0 Uitsluitingen
- 0 Roerende goederen
- 0 Puin, steenslag, (water)bodem
- 0 Adviezen
- 1 Geen asbest**

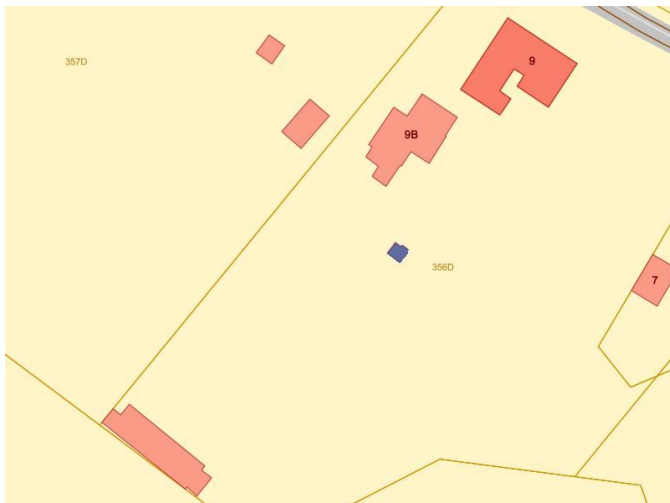
## Zone 3: Bijgebouw

- 0 Asbestmaterialen
- 0 Beperkingen
- 0 Uitsluitingen
- 0 Roerende goederen
- 0 Puin, steenslag, (water)bodem
- 0 Adviezen
- 0 Geen asbest

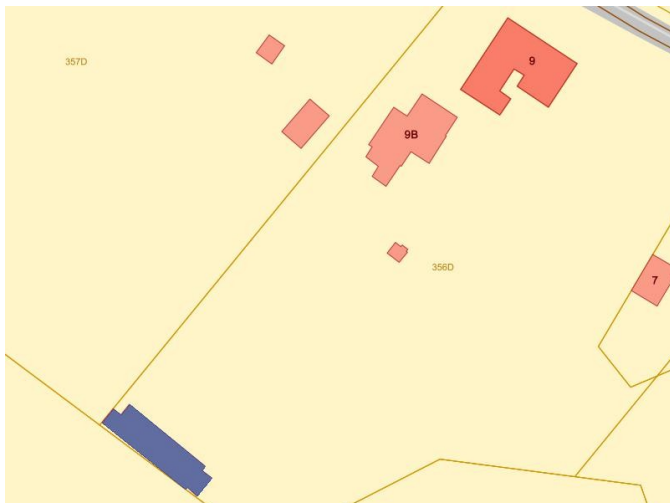
## Zone 4: Bijgebouw

- 1 Asbestmateriaal**
- 0 Beperkingen
- 0 Uitsluitingen
- 0 Roerende goederen
- 0 Puin, steenslag, (water)bodem
- 0 Adviezen
- 0 Geen asbest
