# Asbestinventarisatetest

Gravenhoek 39, 2580 Putte

Attestnummer : 20250908-000323.000

**Niet-asbestveilig**

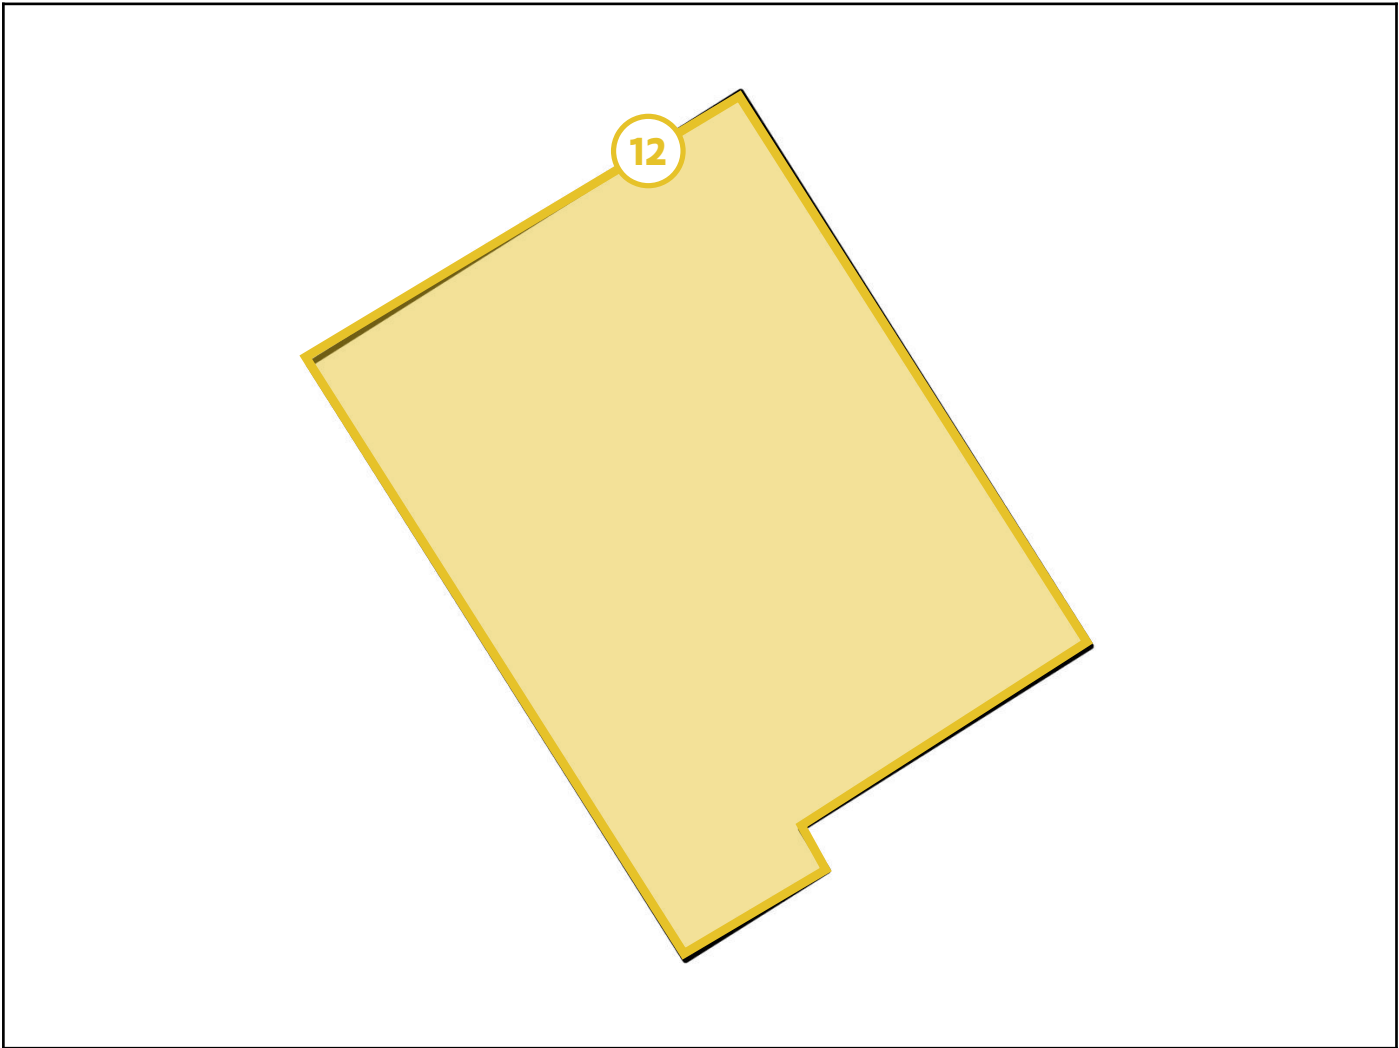
# Plan 2.1: Serre plan

| Beschrijving | Type | Actie |
|---|---|---|
| 12. Mastiek schrijnwerk tussen kader en glas | Asbestmateriaal | Zorgvuldig beheren |

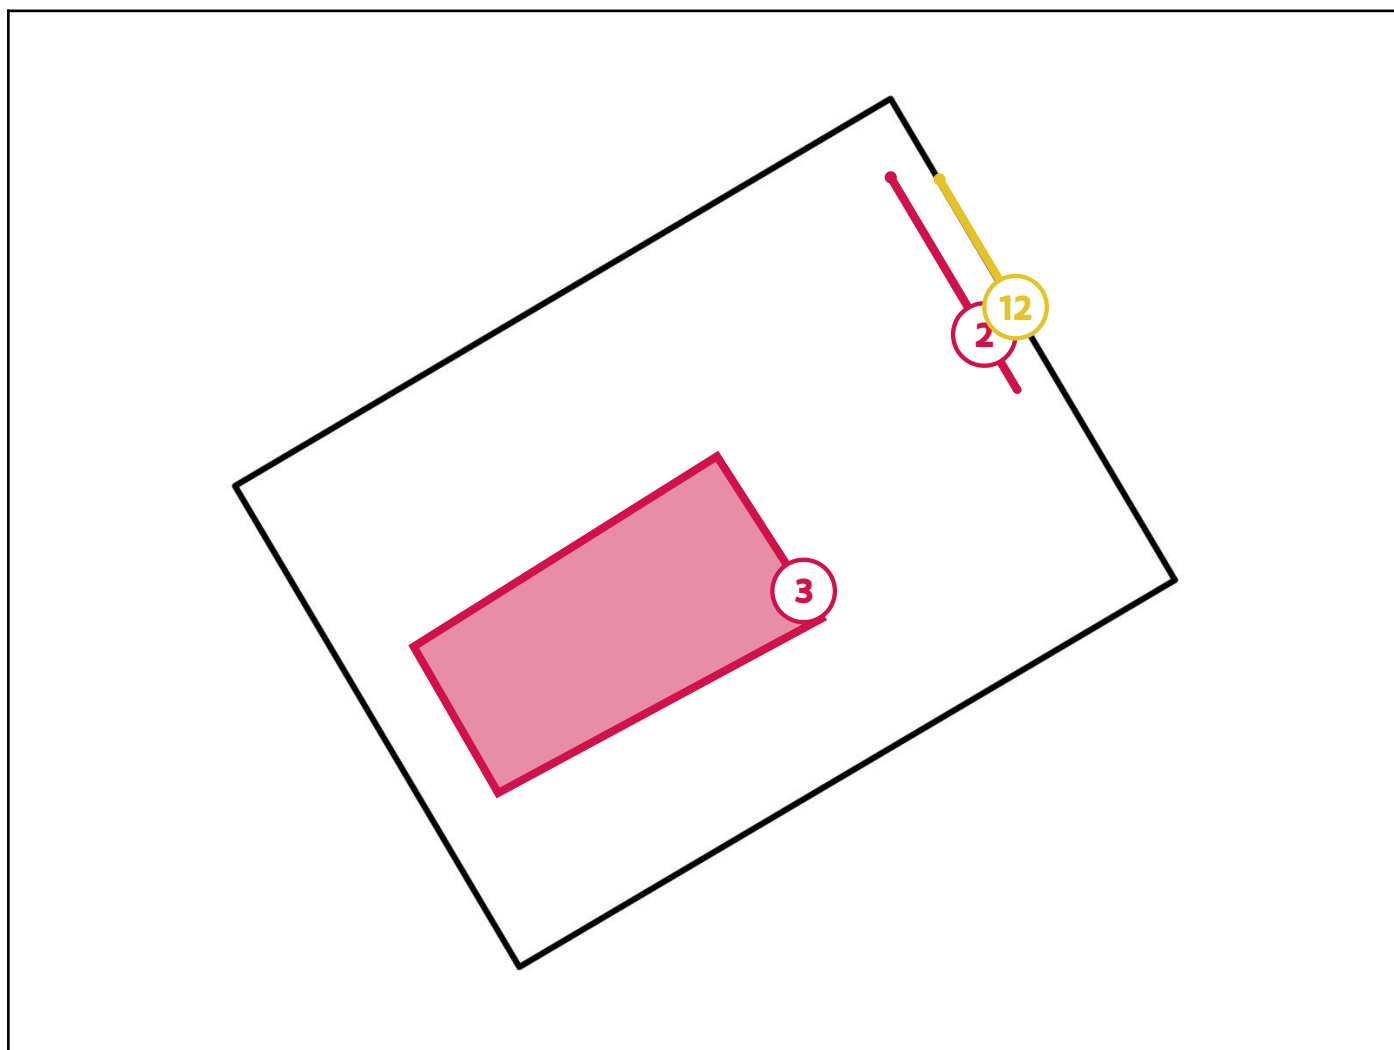
## Plan 3.1: tuinhuis GLV

| Beschrijving | Type | Actie |
|---|---|---|
| 12. Mastiek schrijnwerk tussen kader en glas | Asbestmateriaal | Zorgvuldig beheren |

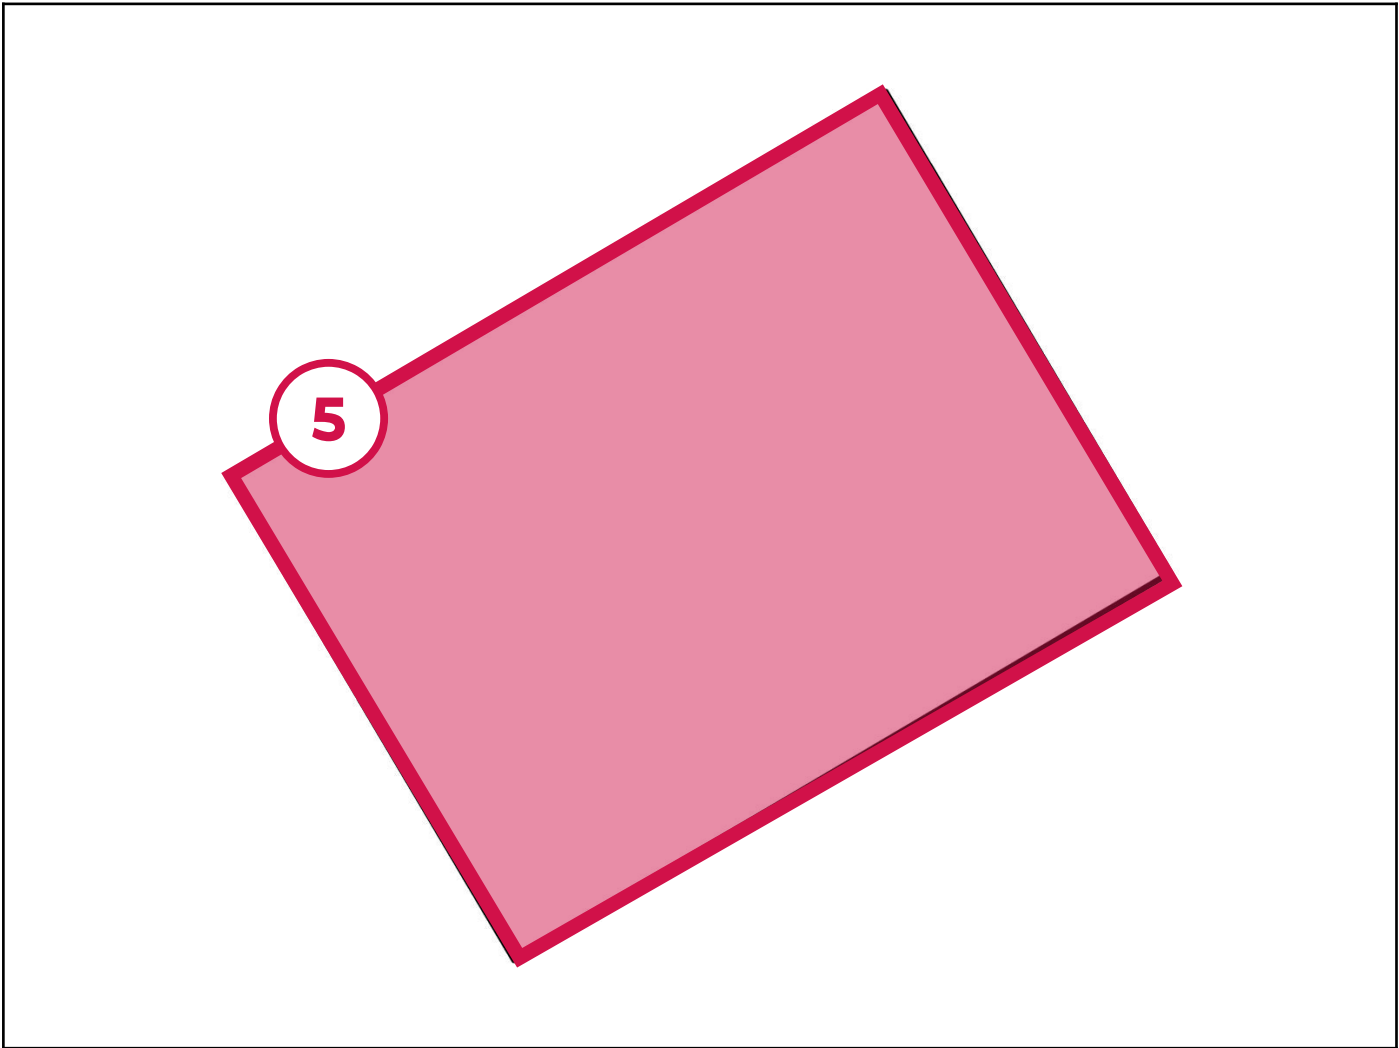
### Plan 3.2: tuinhuis dakplan

| Beschrijving | Type | Actie |
|---|---|---|
| 5. Golfplaten dak tuinhuis | Asbestmateriaal | Dringend verwijderen |
