# Asbestinventarisatetest

Beatrisstraat 43, 2860 Sint-Katelijne-Waver

Attestnummer : 20250903-000250.000

Uitgegeven op : 03.09.2025

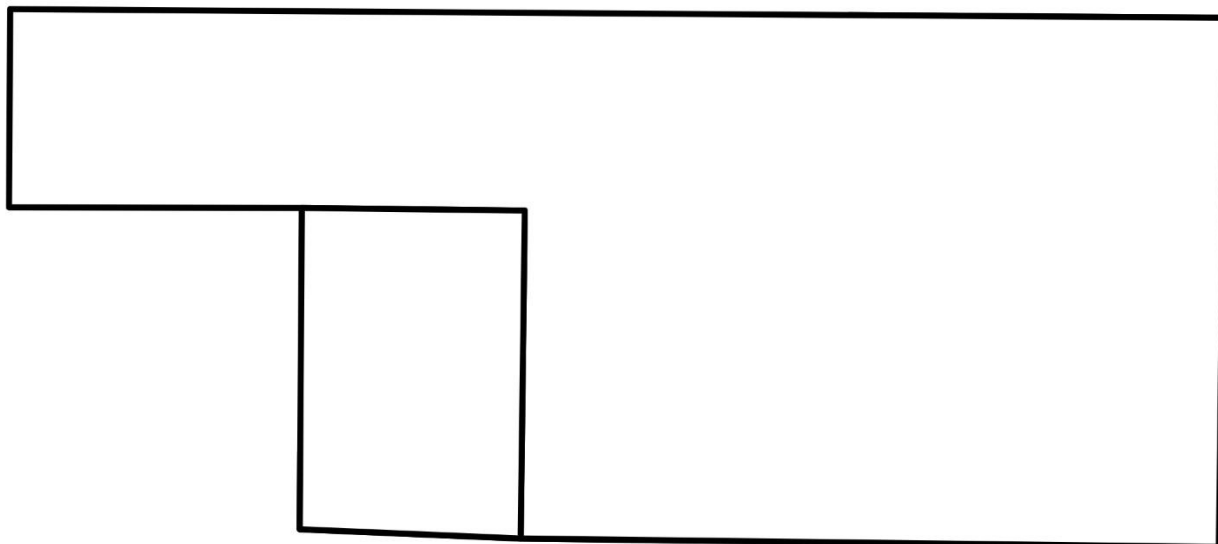
## Plan 1.6: woning overzichtspan

geen zichtbaar plafondpleister aanwezig  
niet verdachte toepassingen zie fiche  
tegellijm betreft alle tegellijm van de woning

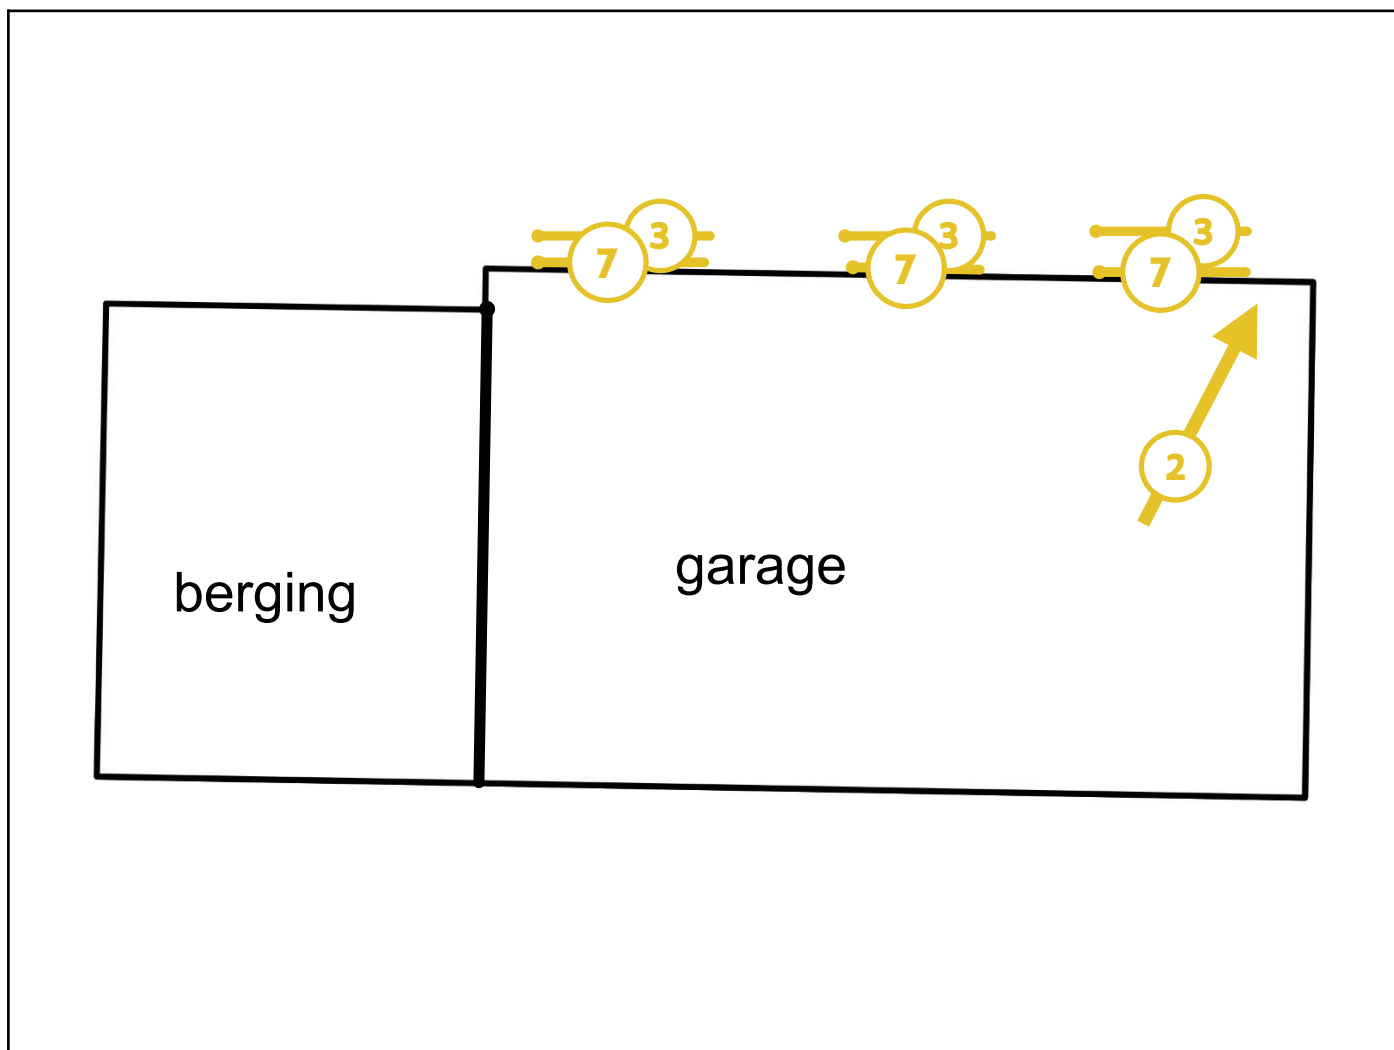
## Plan 2.1: garage GLV

| Beschrijving | Type | Actie |
|---|---|---|
| 7. Mastiek schrijnwerk tussen gevel en kader | Asbestmateriaal | Zorgvuldig beheren |

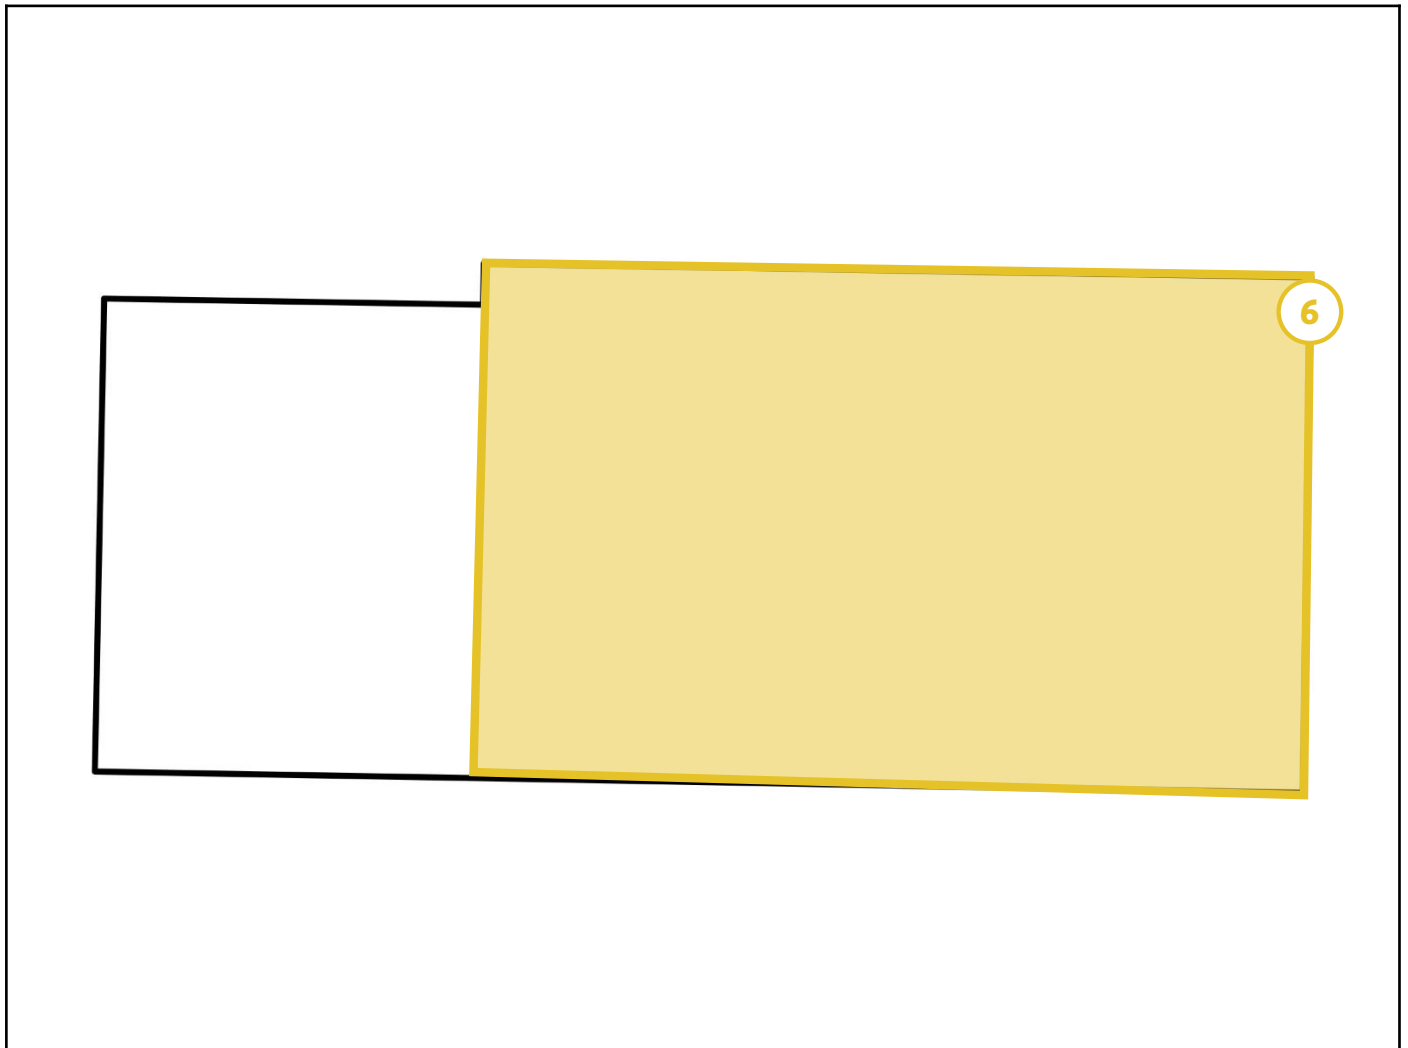
## Plan 2.2: garage dakplan

| Beschrijving | Type | Actie |
|---|---|---|
| 6. Roofing op platte daken | Asbestmateriaal | Zorgvuldig beheren |
