# Asbestinventarisatattest

Erfstraat 17, 2861 Sint-Katelijne-Waver

Attestnummer : 20250428-000386.000

**Niet-asbestveilig**

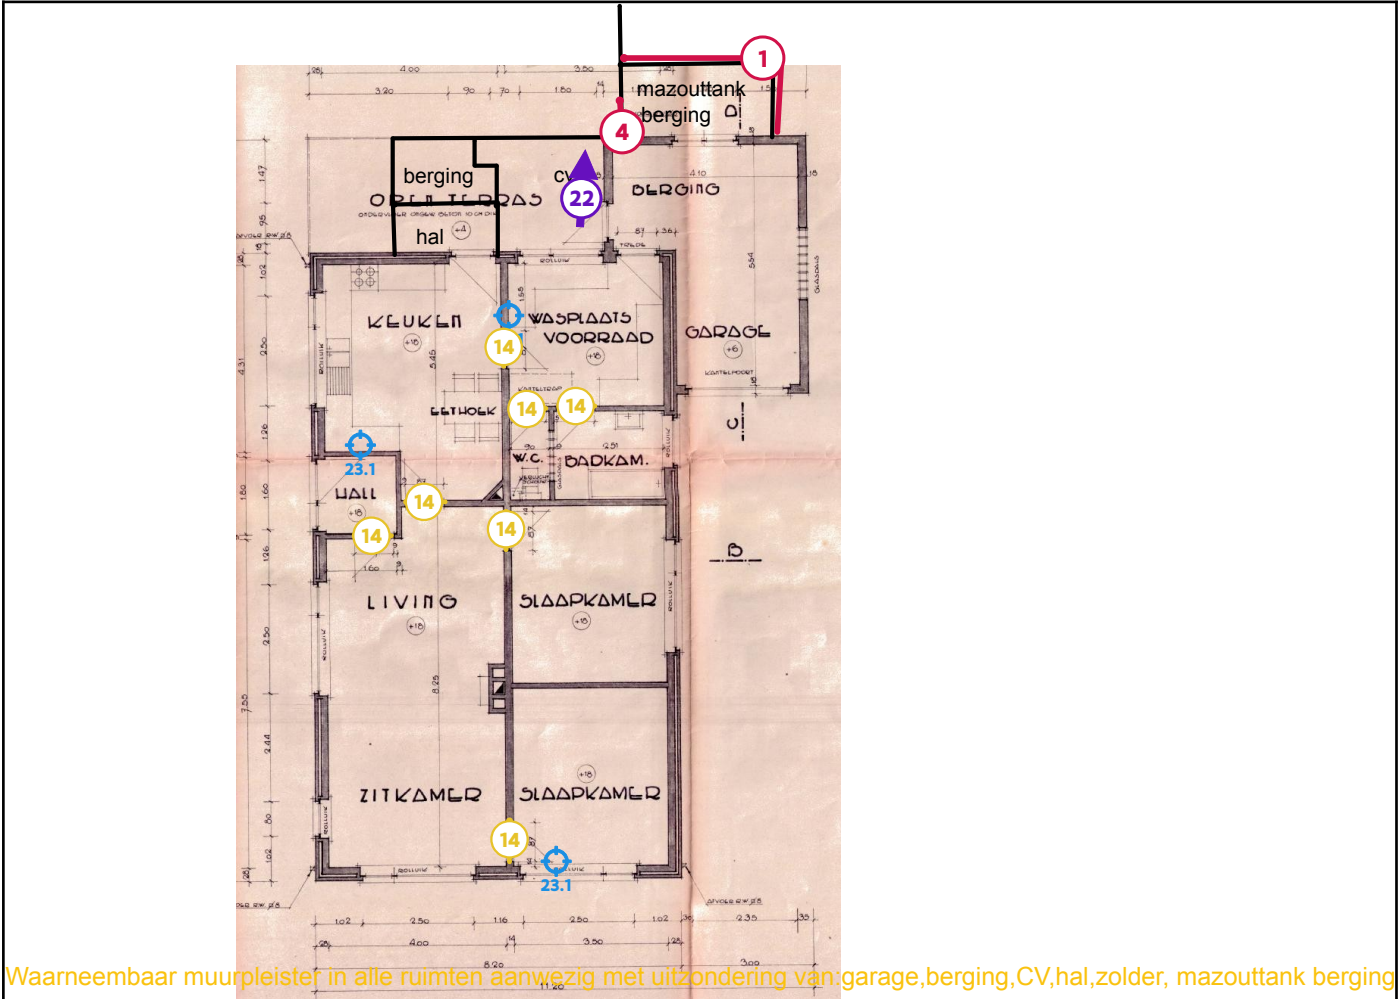
# Plan 1.1: Gelijkvloers woning

Waarneembaar muurpleister in alle ruimten aanwezig met uitzondering van: garage,berging,CV,hal,zolder, mazouttank berging

Al het oude schrijnwerk dat mastiek bevat die (half)hard is geworden is verdacht

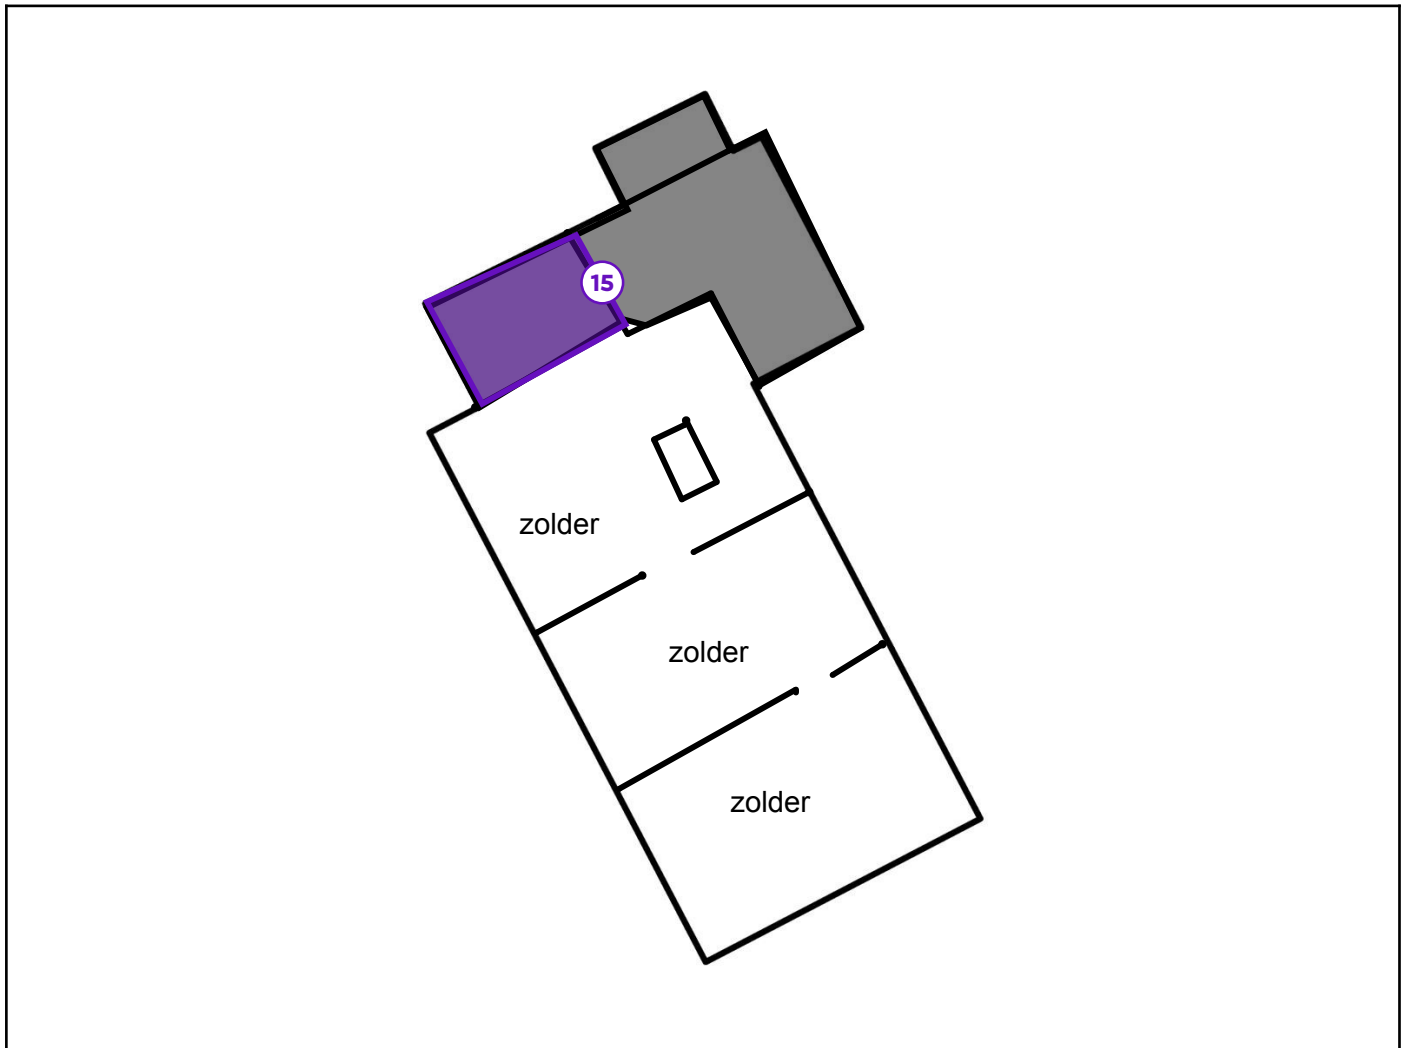
## Plan 1.4: 1ste verdiep woning

| Beschrijving | Type | Actie |
|---|---|---|
| 15. Ruimte onder dak niet toegankelijk | Beperking | - |

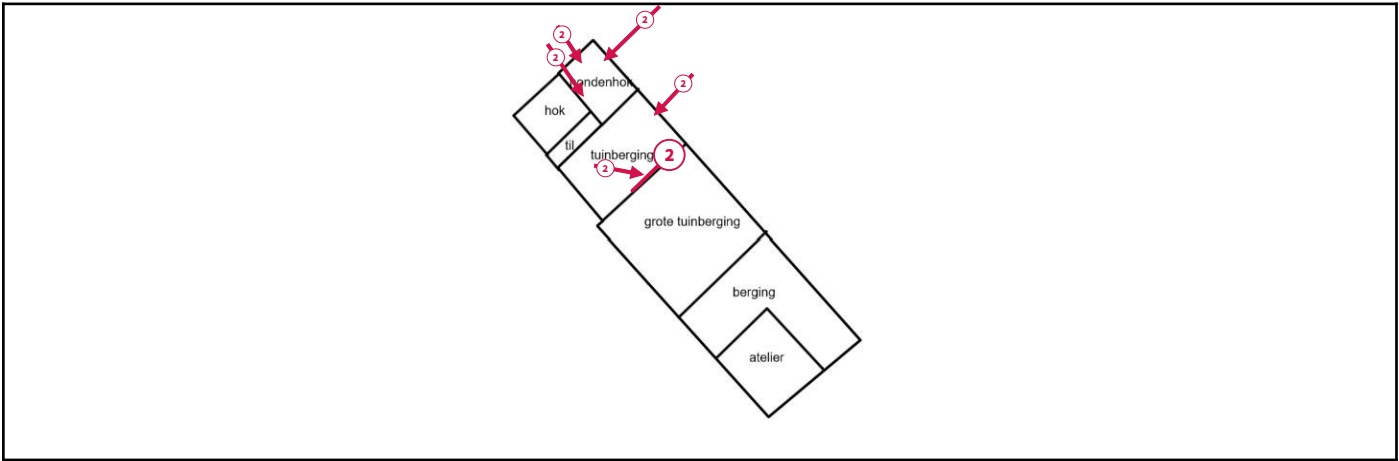
## Plan 2.2: Bijgebouw plan

| Beschrijving | Type | Actie |
|---|---|---|
| 2. Afval binnen | Asbestmateriaal | Dringend verwijderen |

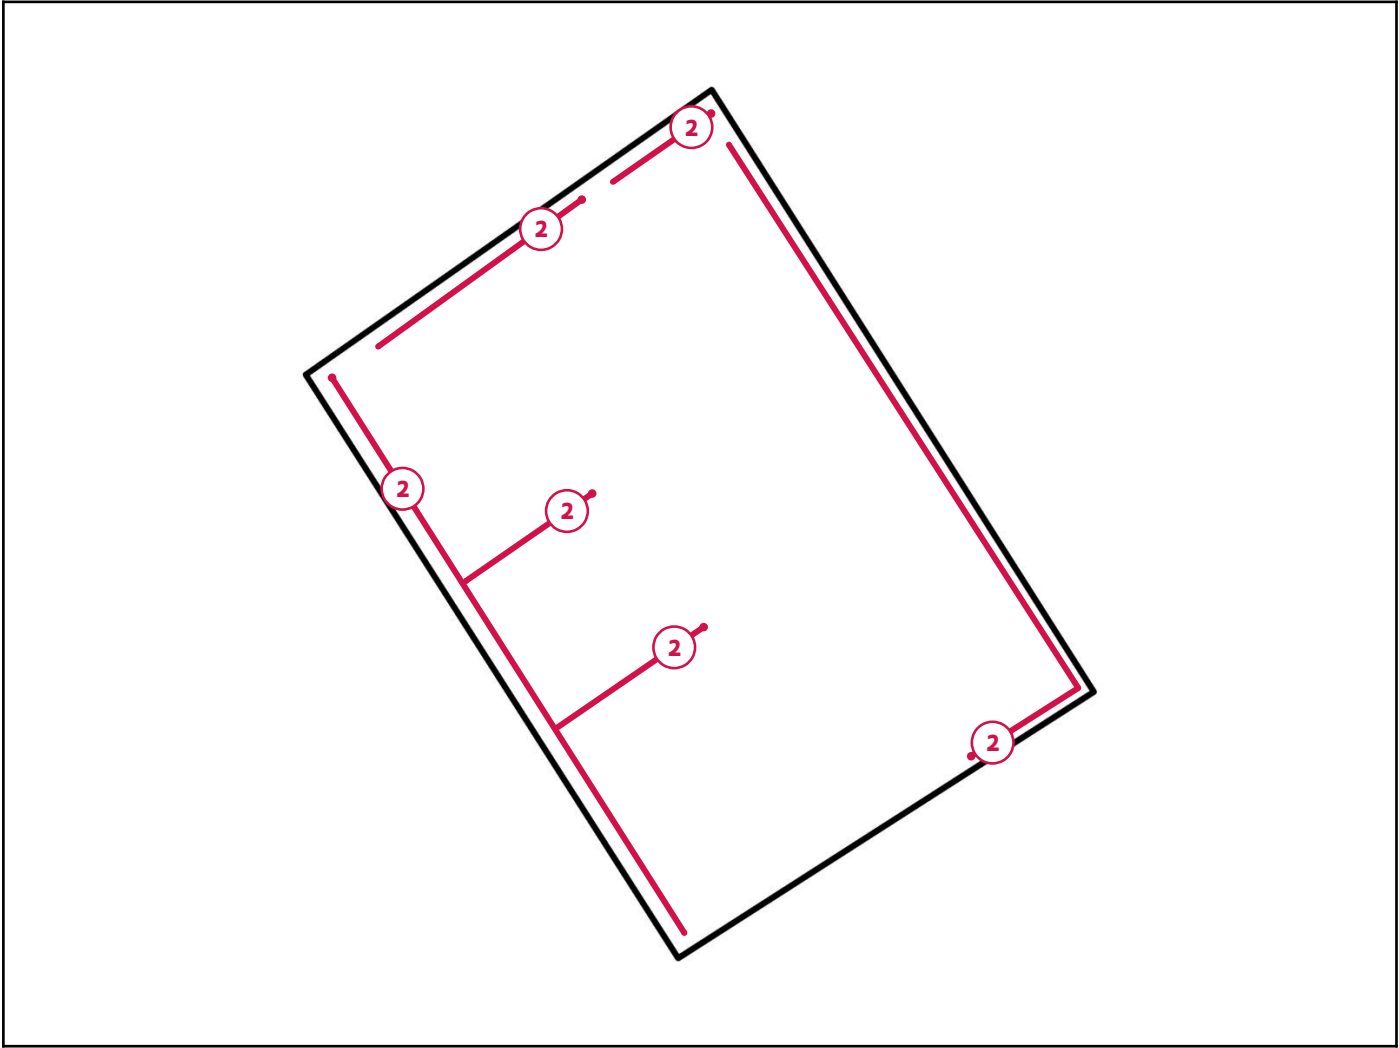
# Plan 3.1: Serre plan

| Beschrijving | Type | Actie |
|---|---|---|
| 2. Afval binnen | Asbestmateriaal | Dringend verwijderen |

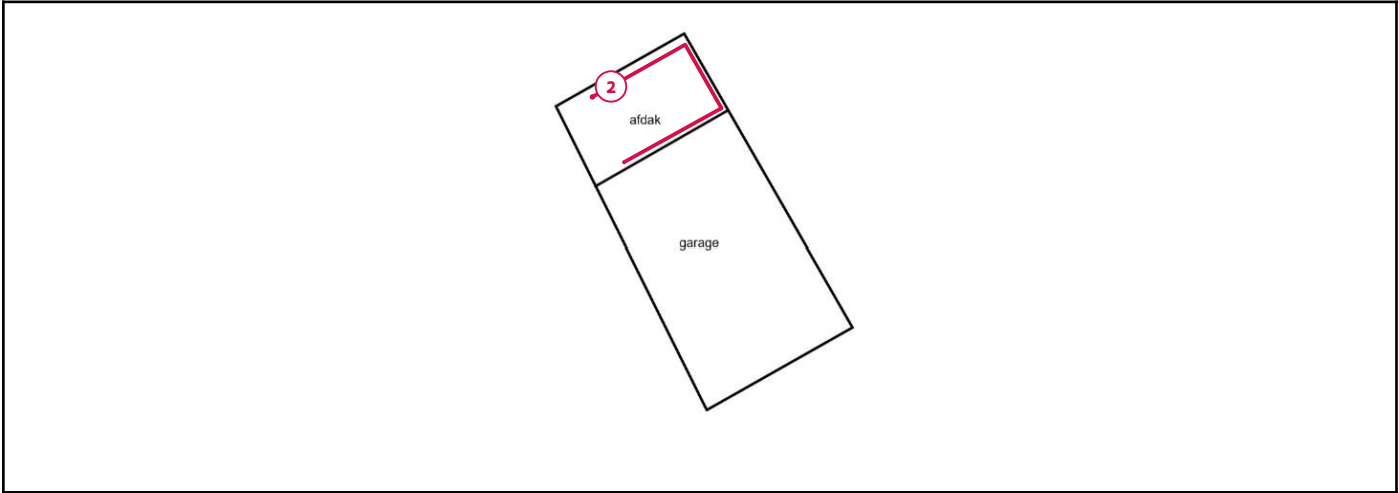
## Plan 5.2: Garage plan

| Beschrijving | Type | Actie |
|---|---|---|
| 2. Afval binnen | Asbestmateriaal | Dringend verwijderen |

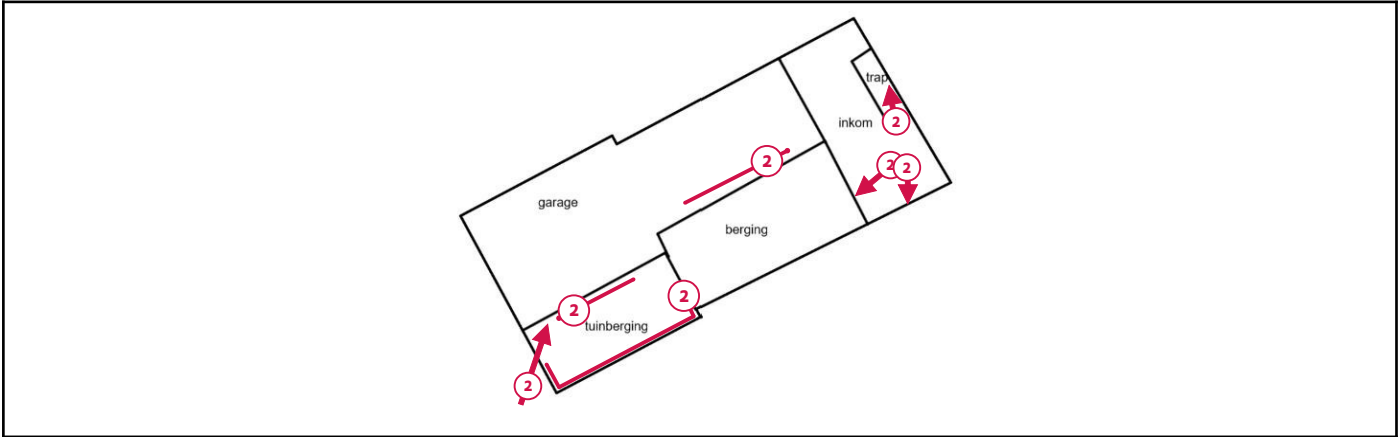
## Plan 6.2: Duiventil met garage gelijkvloers

| Beschrijving | Type | Actie |
|---|---|---|
| 2. Afval binnen | Asbestmateriaal | Dringend verwijderen |

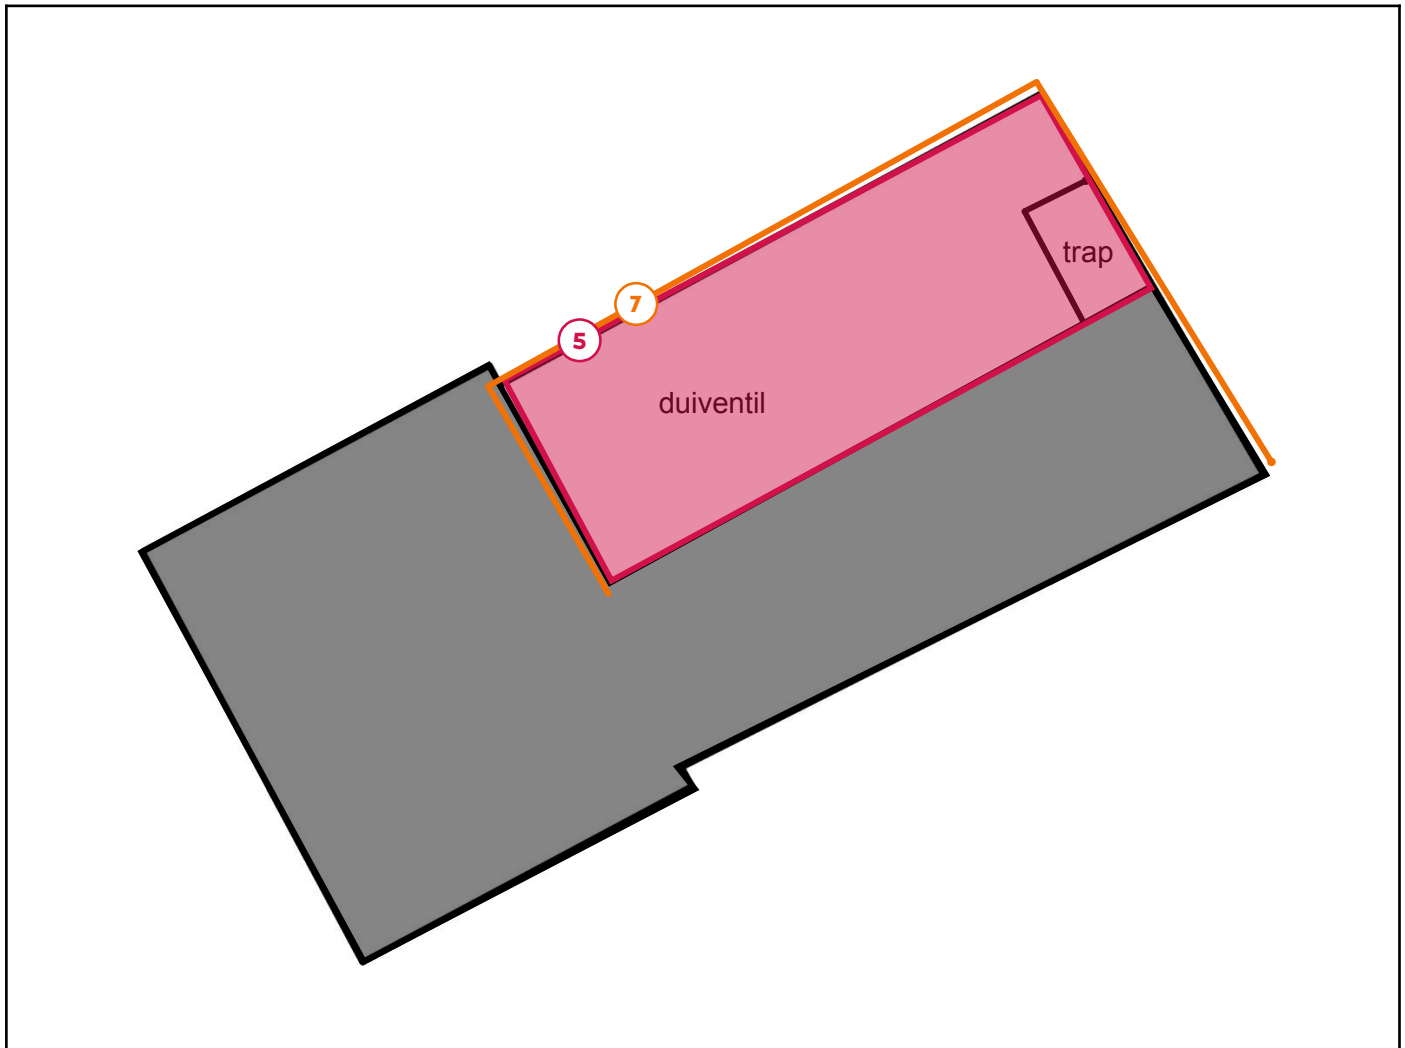
## Plan 6.3: Duiventil met garage 1ste verdiep

| Beschrijving | Type | Actie |
|---|---|---|
| 7. Shingles tegen zijgevel | Asbestmateriaal | Verwijderen |

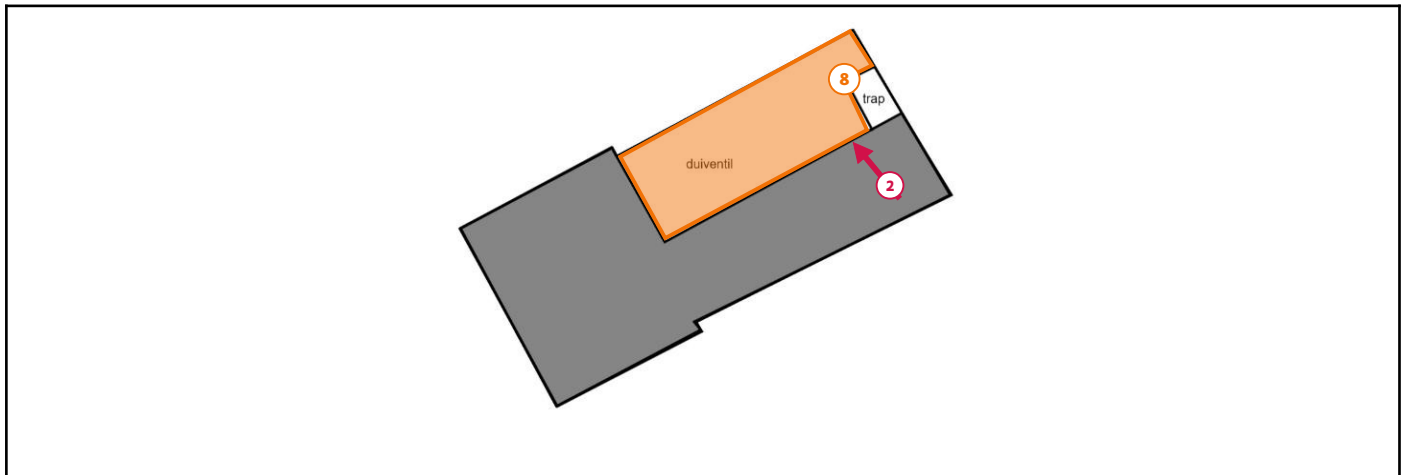
## Plan 6.4: Duiventil met garage 1ste verdiep

| Beschrijving | Type | Actie |
|---|---|---|
| 8. Vloerplaten in duiventil | Asbestmateriaal | Verwijderen |

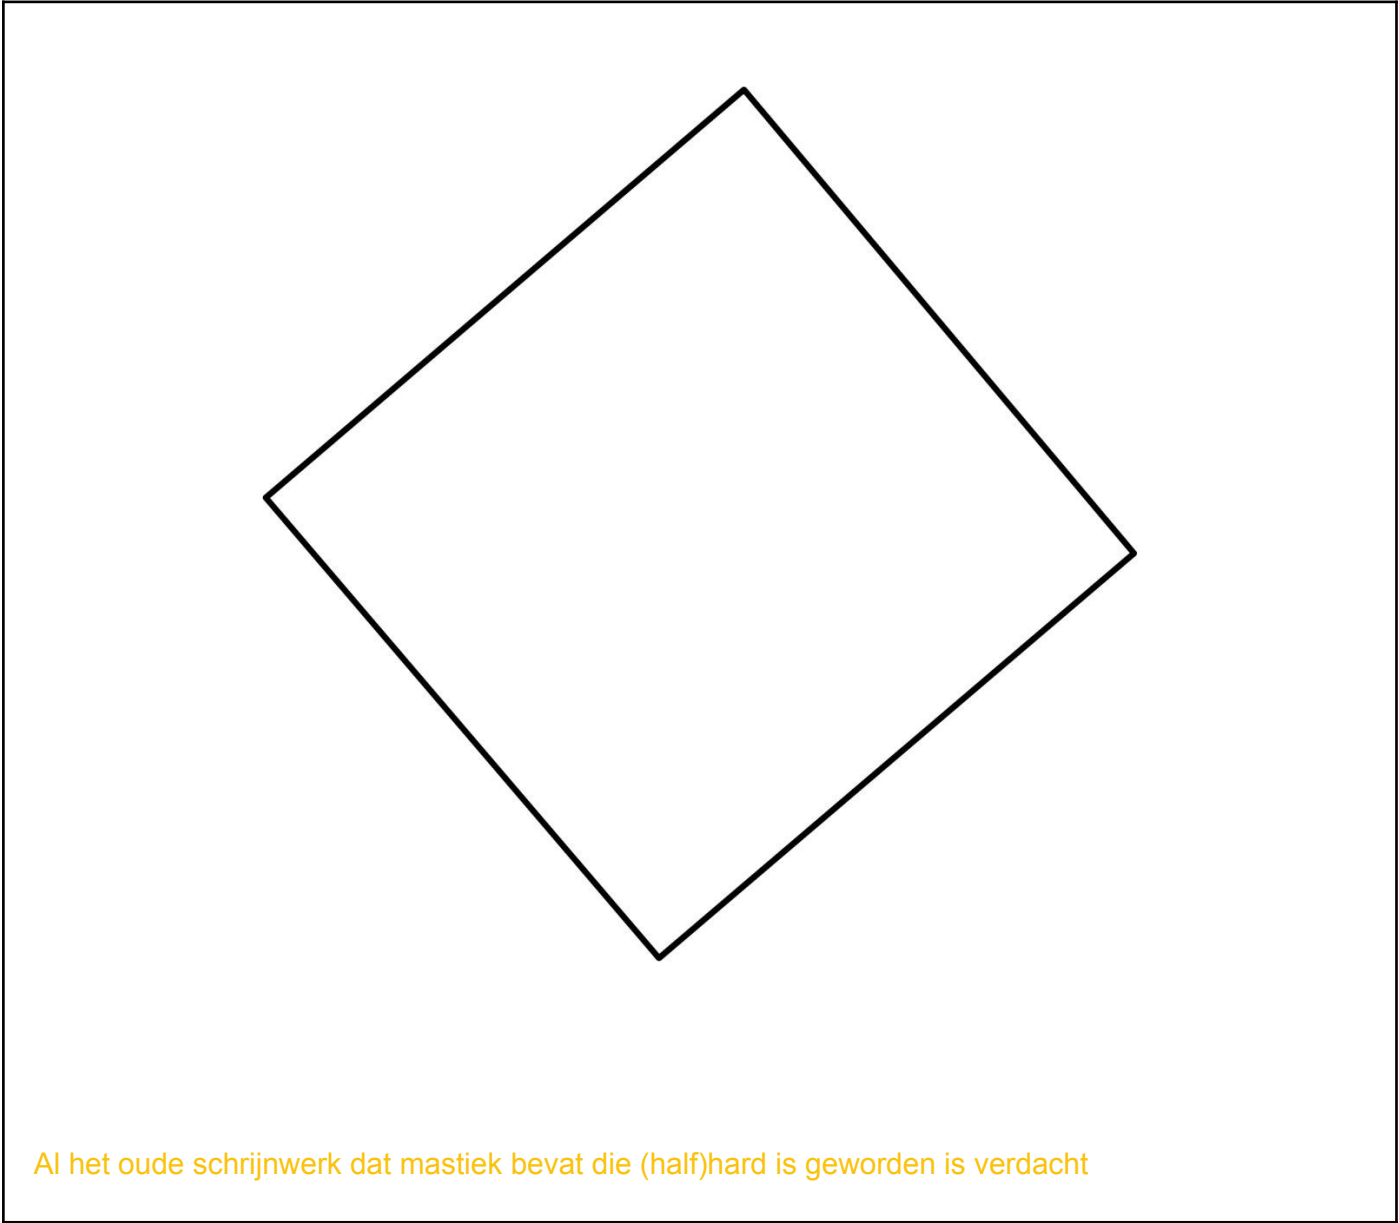
# Plan 8.1: Serre 2 plan

| Beschrijving | Type | Actie |
|---|---|---|
| 6. Mastiek (oud) schrijnwerk | Asbestmateriaal | Verwijderen |

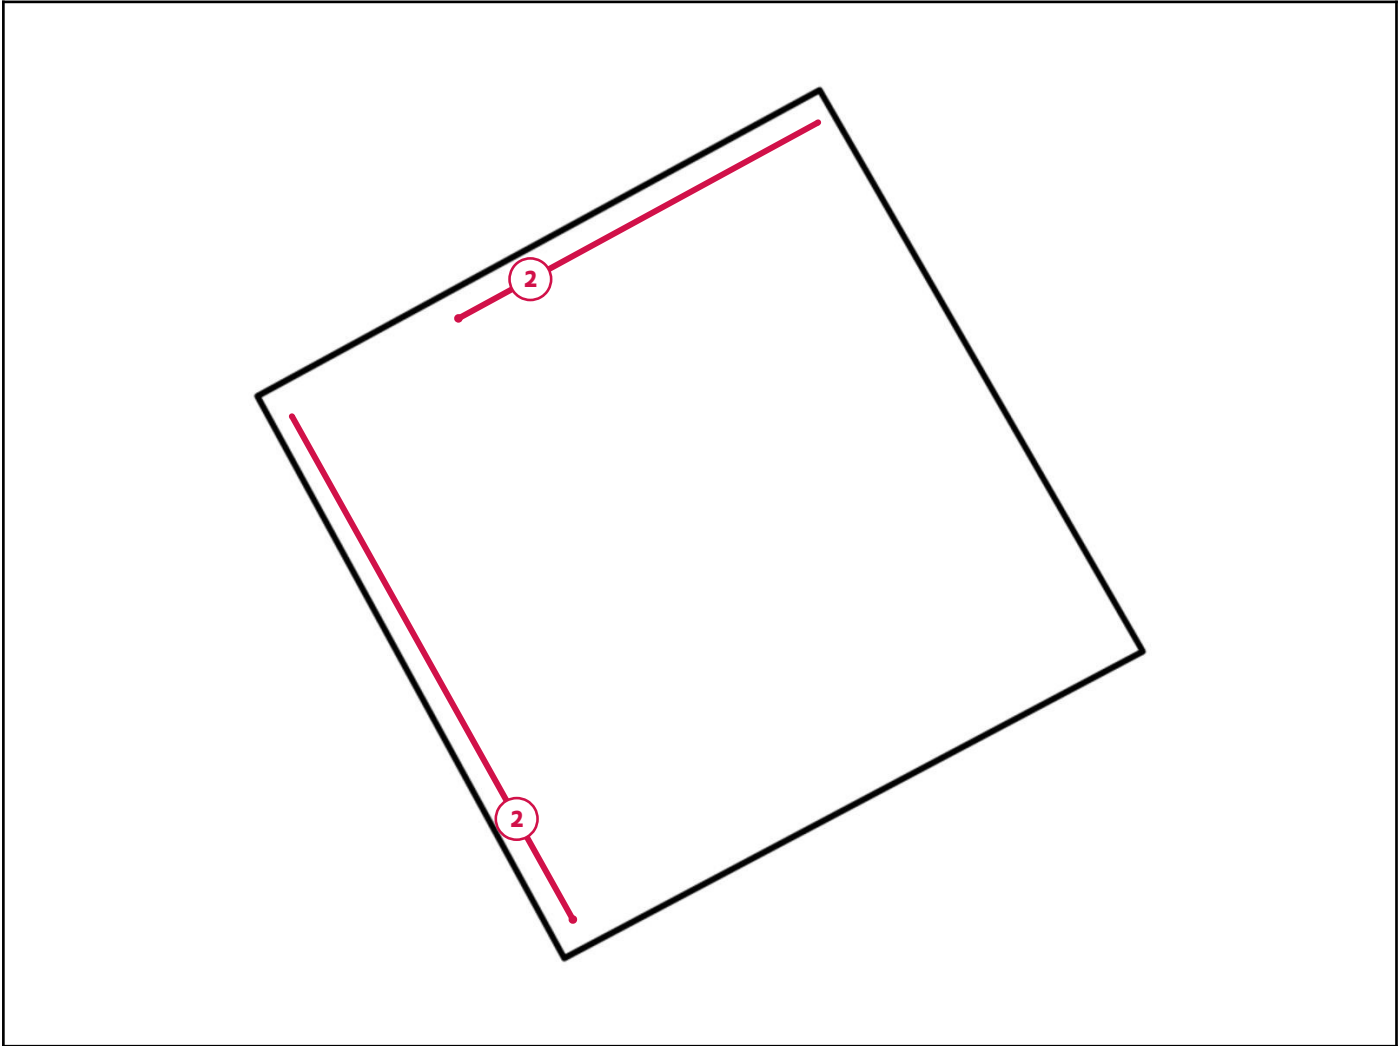
## Plan 9.2: Volière plan

| Beschrijving | Type | Actie |
|---|---|---|
| 2. Afval binnen | Asbestmateriaal | Dringend verwijderen |

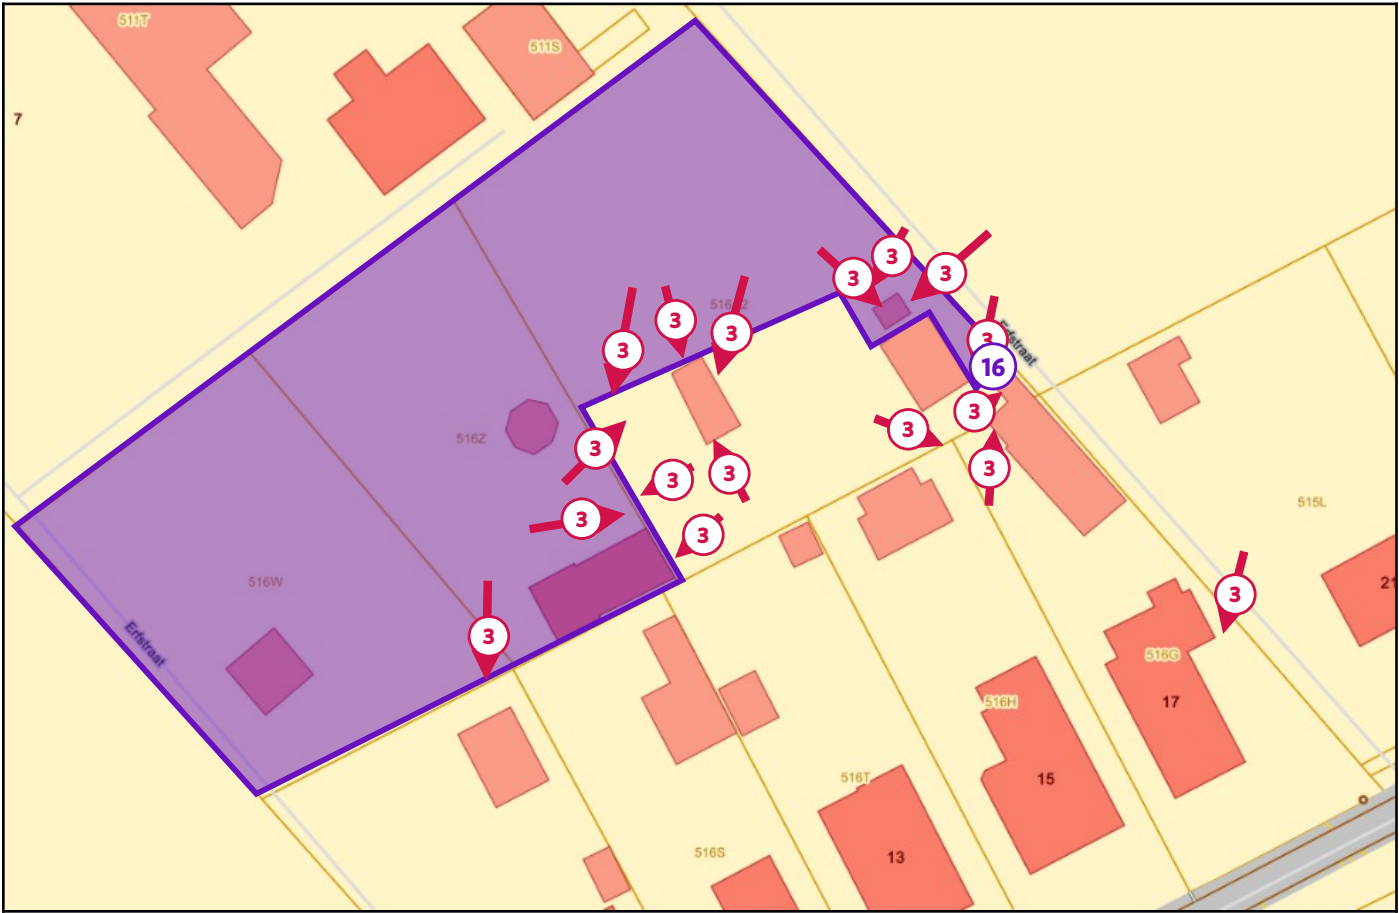
# Plan 10.1: Vaststellingen buiten de constructies

| Beschrijving | Type | Actie |
|---|---|---|
| 3. Afval buiten | Asbestmateriaal | Dringend verwijderen |
| 16. Vegetatie/overgroeiing op percelen rond bijgebouwen | Beperking | - |

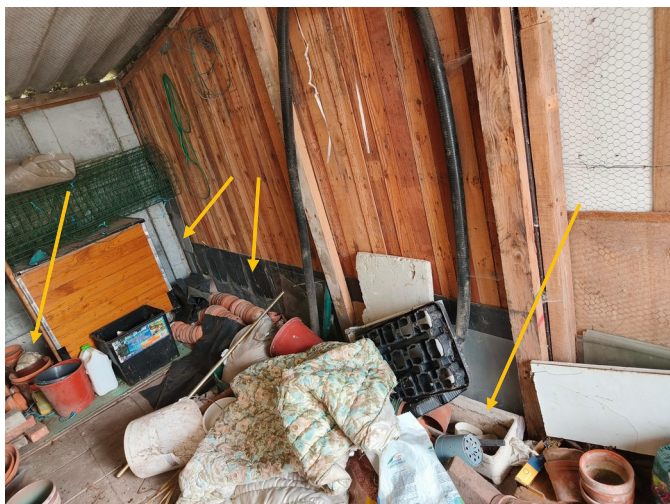
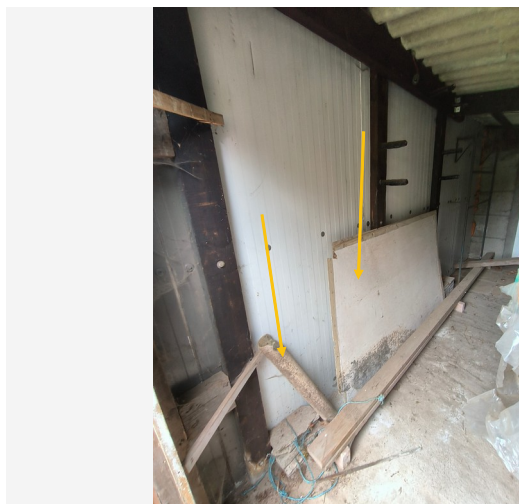
Het asbestmateriaal valt onder de mijlpaal van 2040.

**Dringend verwijderen**

- Verwijder het asbestafval.

- Eenvoudige handelingen: mag via doe-het-zelf of door werknemer(s) met opleidingsattest eenvoudige handelingen  
Het afval betreft hechtgebonden toepassingen. Verwijder deze zonder (extra) te beschadigen. Indien u deze toch doe-het-zelf zou gaan afvoeren, zorg er dan voor dat: u zich beschermt met een FFP3-mondmasker, wegwerpovertuig type 5/6 en -handschoenen en afspoelbaar schoeisel, er geen minderjarigen of derden aanwezig zijn, u beschikt over PE-folie en zakken om loskomende deeltjes en afval op te vangen en te verpakken, u beschikt over een vernevelaar (water) of fixeermiddel om het asbestmateriaal eerst te fixeren, u weet hoe u het asbestmateriaal veilig kan demonteren zonder stof of breuken, u beschikt over natte doeken om eventuele resten en stof weg te nemen. Informeer uzelf goed op [www.asbestinfo.be](http://www.asbestinfo.be) > Asbest verwijderen.

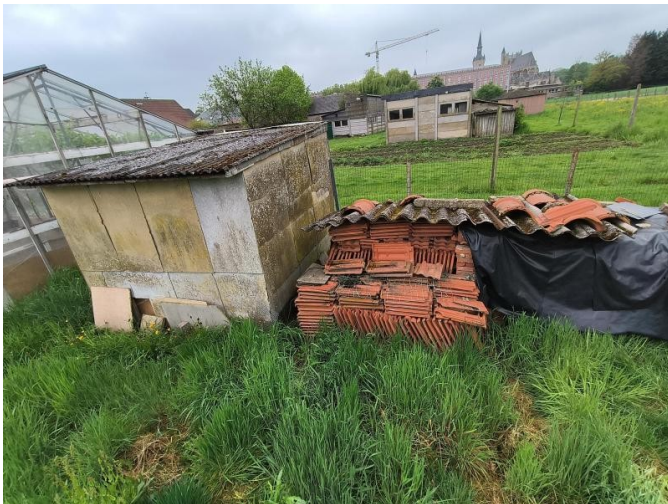
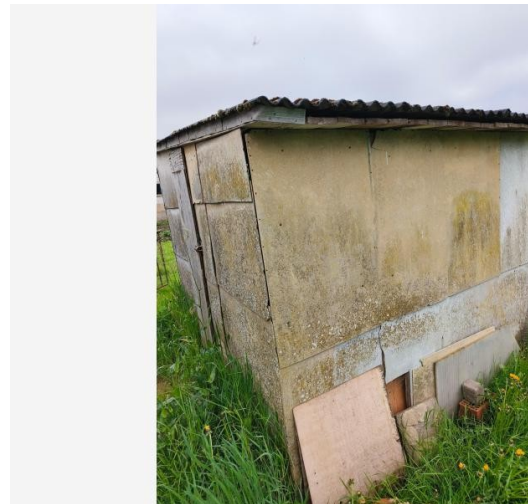
- Eenvoudige handelingen: mag via doe-het-zelf of door werknemer(s) met opleidingsattest eenvoudige handelingen  
Roofing mag, gezien dit niet zonder te scheuren/breken verwijderd kan worden, niet doe-het-zelf verwijderd worden maar enkel door werknemers met opleidingsattest eenvoudige handelingen. Er komen hier steeds asbestvezels bij vrij.

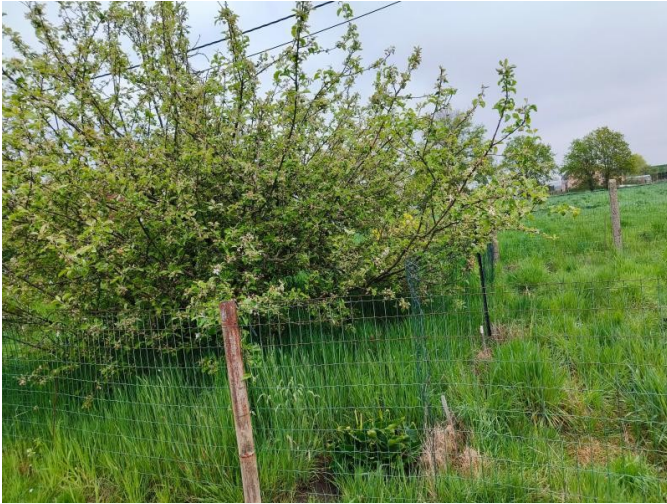
## Fiche 16: Vegetatie/overgroeiing op percelen rond bijgebouwen

Beperking
