# Asbestinventarisatetest

Zagerijstraat 74, 2500 Lier  
Gemeenschappelijke delen

Attestnummer : 20250930-000374.000

Uitgegeven op : 30.09.2025

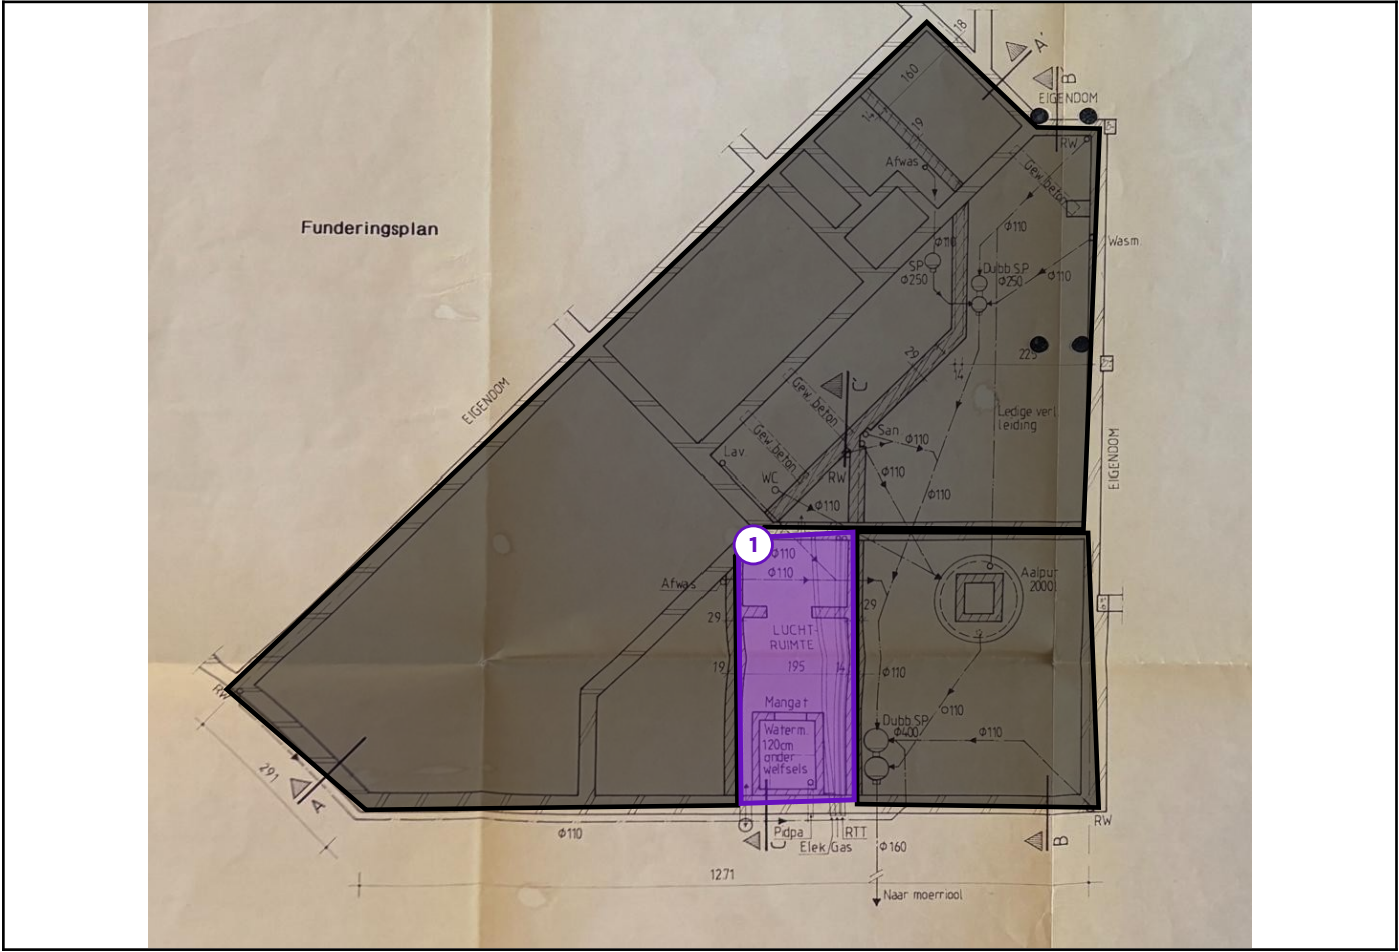
# Plan 1.1: Kruipkelder

| Beschrijving | Type | Actie |
|---|---|---|
| 1. Kruipkelder | Beperking | - |

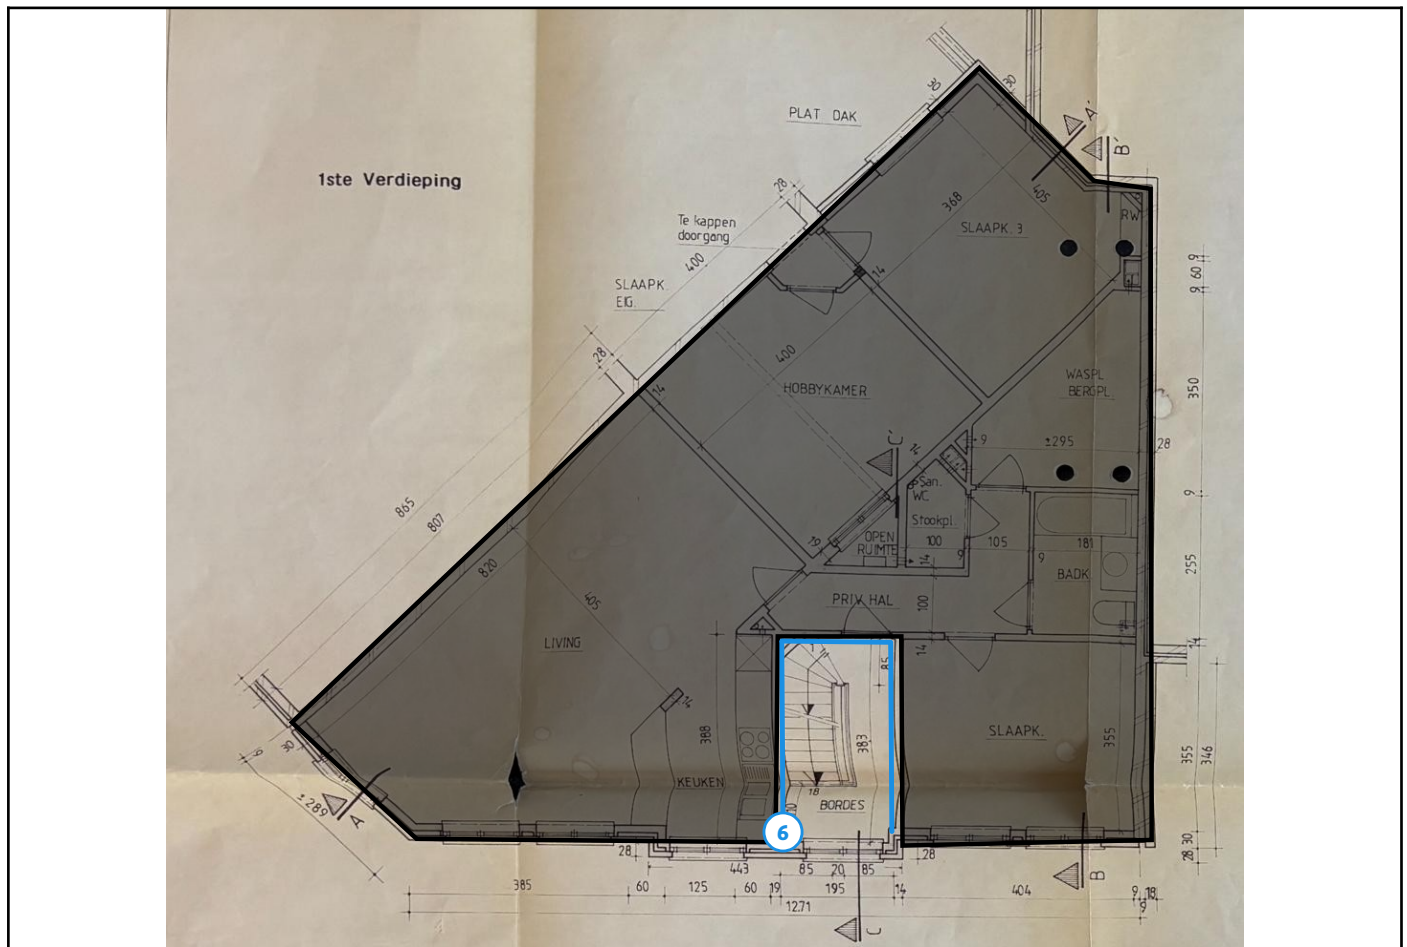
### Plan 1.3: 1ste verdiep

| Beschrijving | Type | Actie |
|---|---|---|
| 6. pleisterwerk in traphallen | Geen asbest | - |

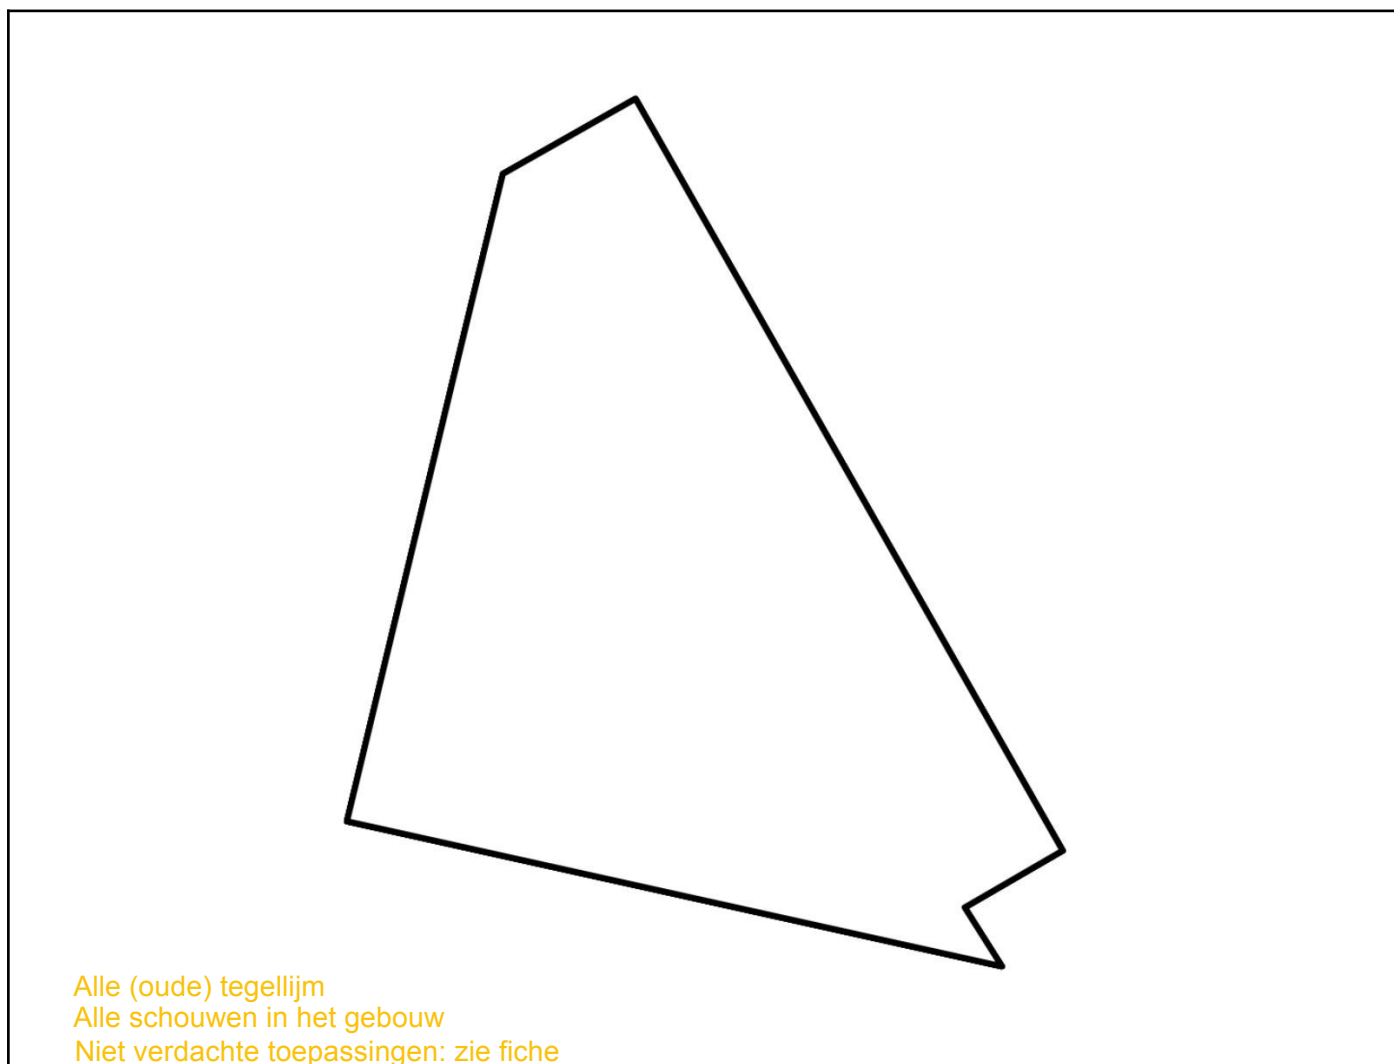
## Plan 1.5: Overzichtsplan gehele gebouw

| Beschrijving | Type | Actie |
|---|---|---|
| 5. Tegellijn | Advies | - |

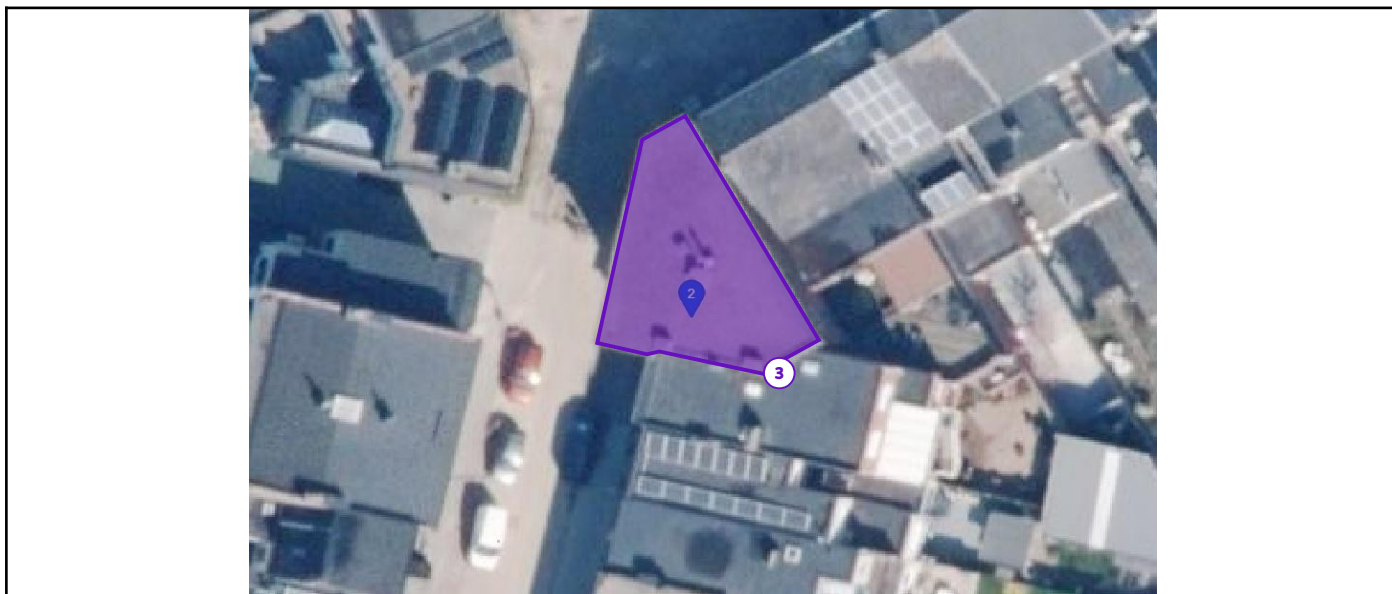
## Plan 1.6: Sattelietfoto

| Beschrijving | Type | Actie |
|---|---|---|
| 3. Dak/achtergevel/deel zijgevel niet visueel zichtbaar | Beperking | - |

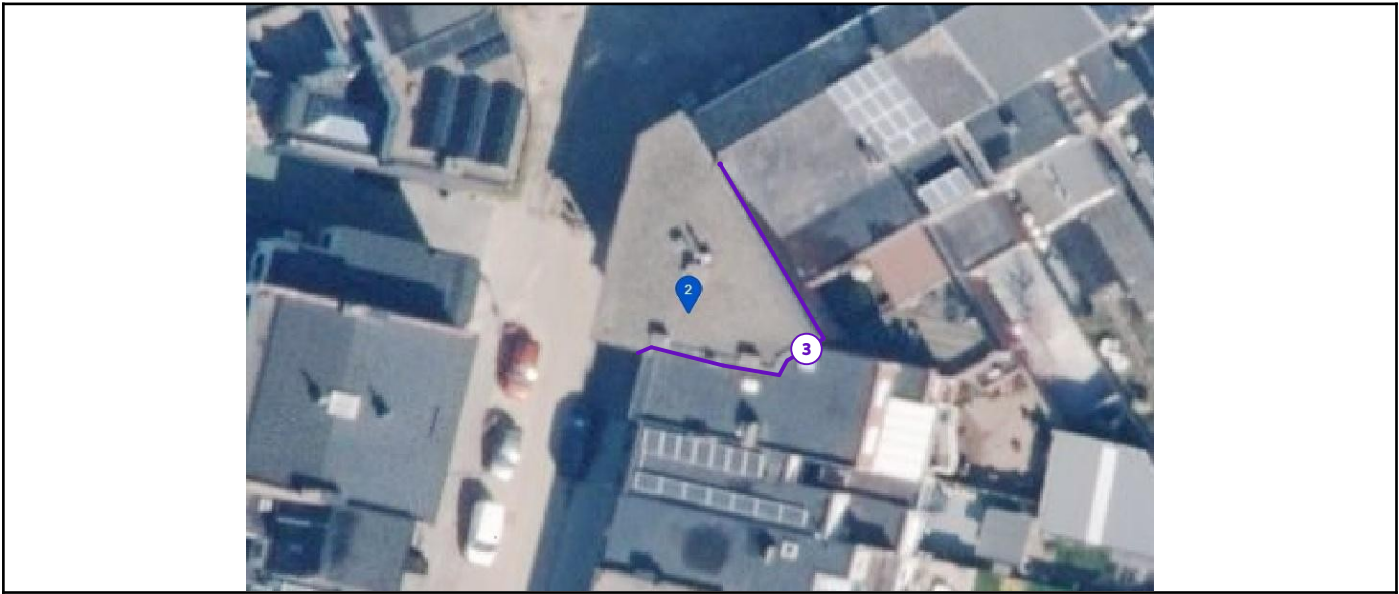
# Plan 1.7: Sattelietfoto

| Beschrijving | Type | Actie |
|---|---|---|
| 3. Dak/achtergevel/deel zijgevel niet visueel zichtbaar | Beperking | - |

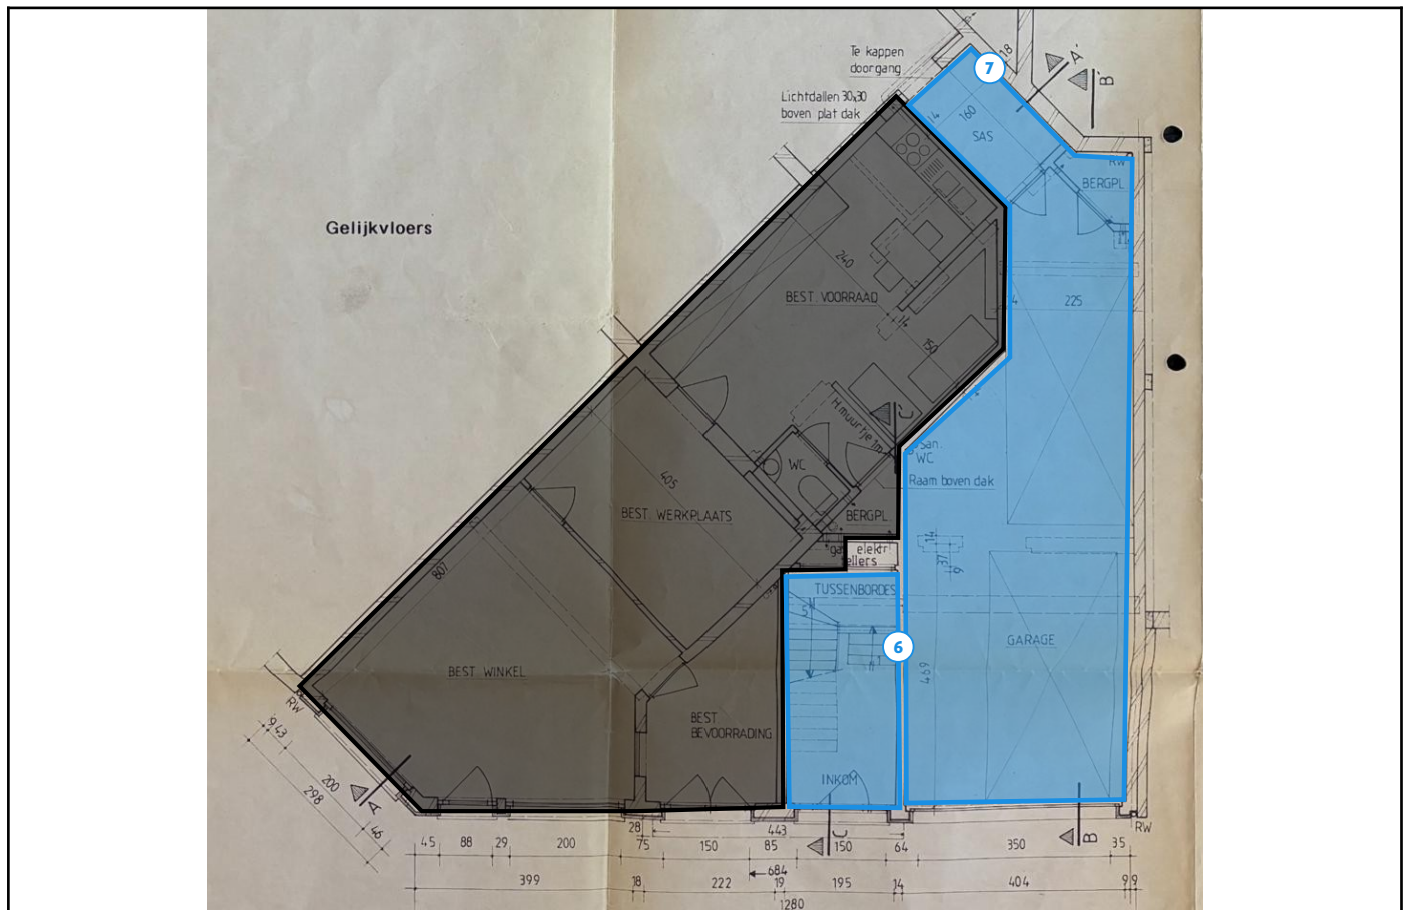
## Plan 1.8: Gelijkvloers kopie

| Beschrijving | Type | Actie |
|---|---|---|
| 7. Pleisterwerk aan plafond | Geen asbest | - |

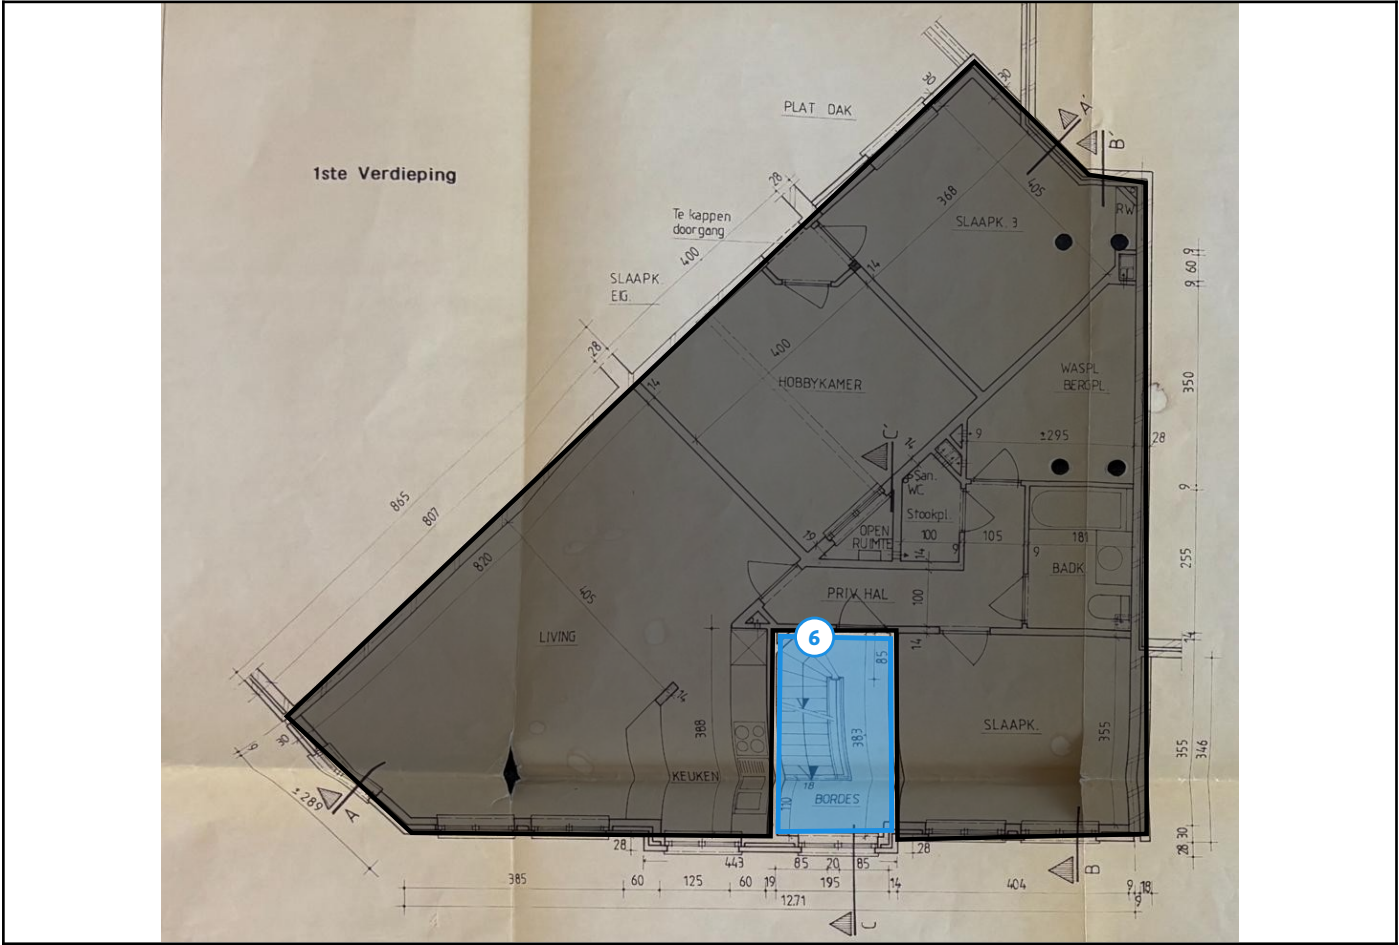
# Plan 1.9: 1ste verdiep kopie

| Beschrijving | Type | Actie |
|---|---|---|
| 6. pleisterwerk in traphallen | Geen asbest | - |
