# Asbestinventarisat attest

Alsebergsesteenweg 176, 1501 Halle

Attestnummer : 20250227-000310.000

Uitgegeven op : 27.02.2025

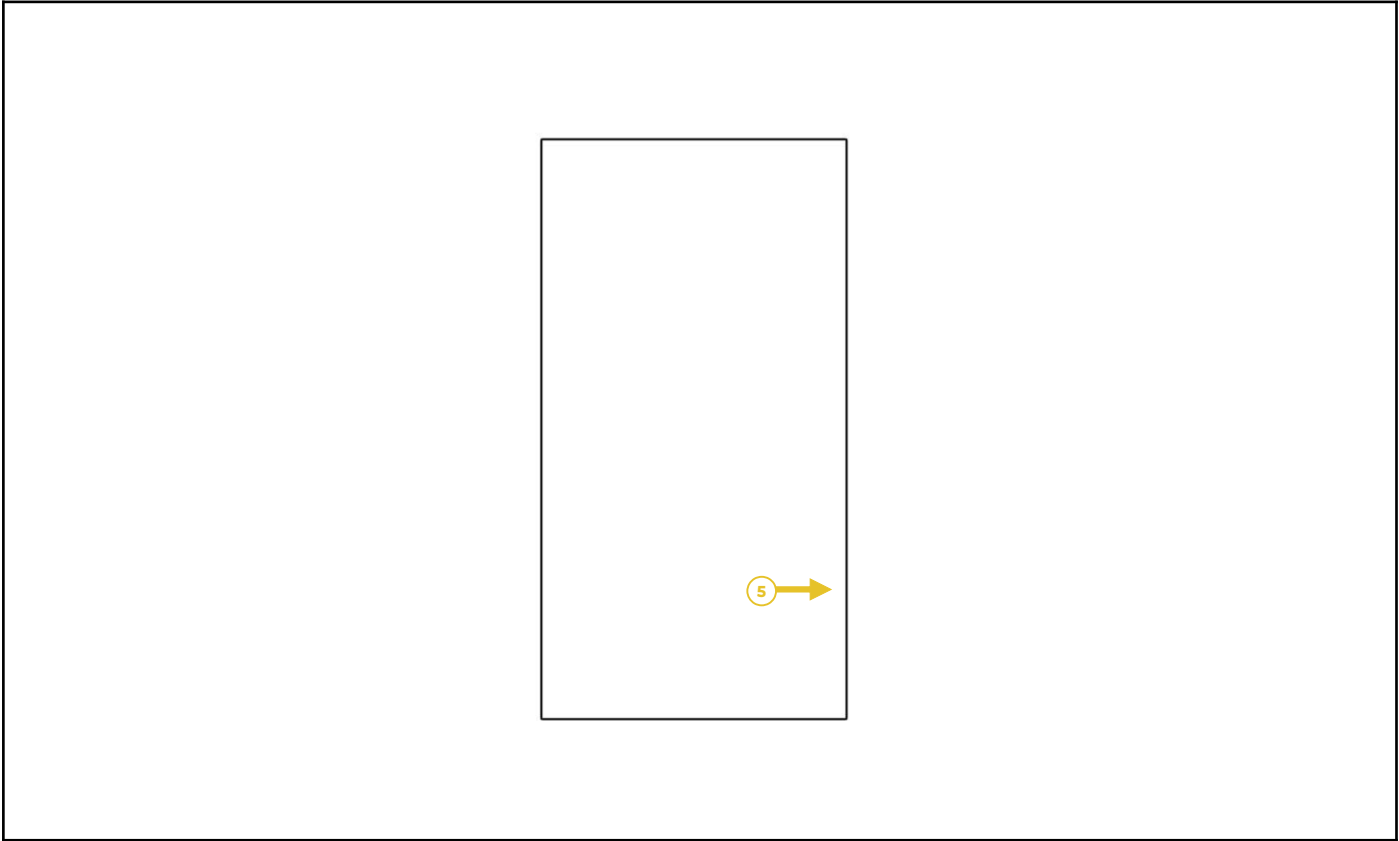
# Plan 1.1: kelder

| Beschrijving | Type | Actie |
|---|---|---|
| 5. Bakeliet | Asbestmateriaal | Zorgvuldig beheren |
