# Asbestinventarisatetest

Bergensesteenweg 34, 1600 Sint-Pieters-Leeuw

Attestnummer : 20240527-000160.000

**Niet-asbestveilig**

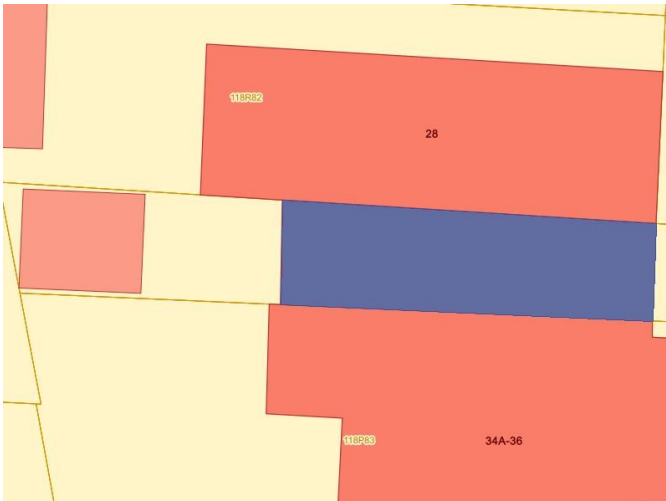
## Zone 1: Hoofdgebouw

- 2 Asbestmaterialen**
- 0 Beperkingen
- 0 Uitsluitingen
- 0 Roerende goederen
- 0 Puin, steenslag, (water)bodem
- 1 Adviezen**
- 2 Geen asbest**

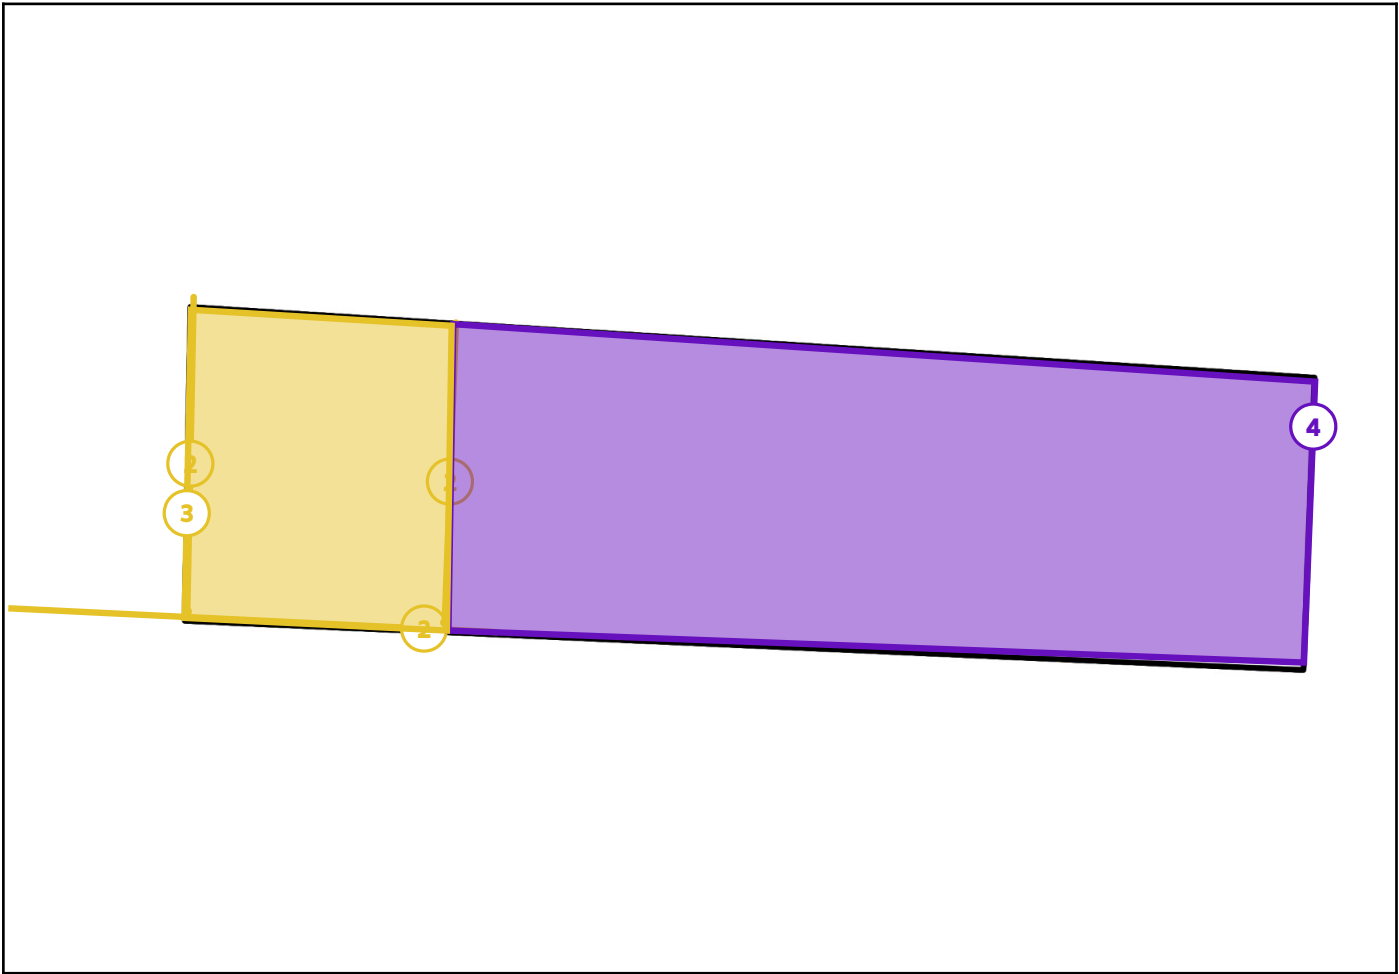
# Plan 1.4: Hoofdgebouw plan

| Beschrijving | Type | Actie |
|---|---|---|
| 4. Mogelijk onderdak in Menuiserie | Advies | - |

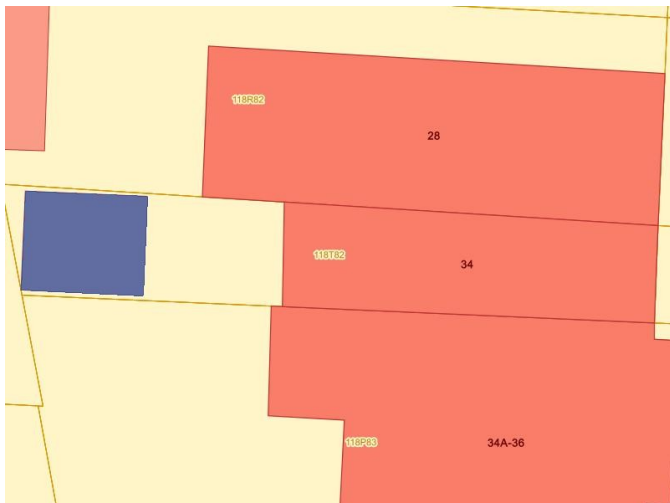
## Zone 2: Bijgebouw

### 2 Asbestmaterialen
