# Asbestinventarisatattest

Appelboomstraat 74, 1770 Liedekerke

Attestnummer : 20250721-000205.000

**Niet-asbestveilig**

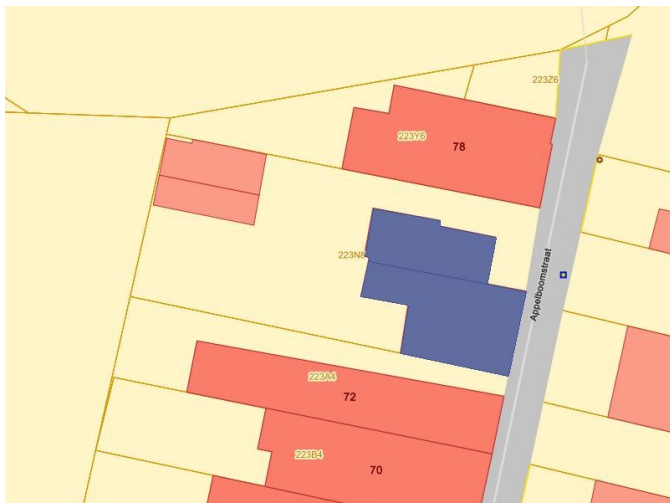
## Zone 1: Woning

- 0 Asbestmaterialen
- 0 Beperkingen
- 0 Uitsluitingen
- 0 Roerende goederen
- 0 Puin, steenslag, (water)bodem
- 3 Adviezen
- 3 Geen asbest

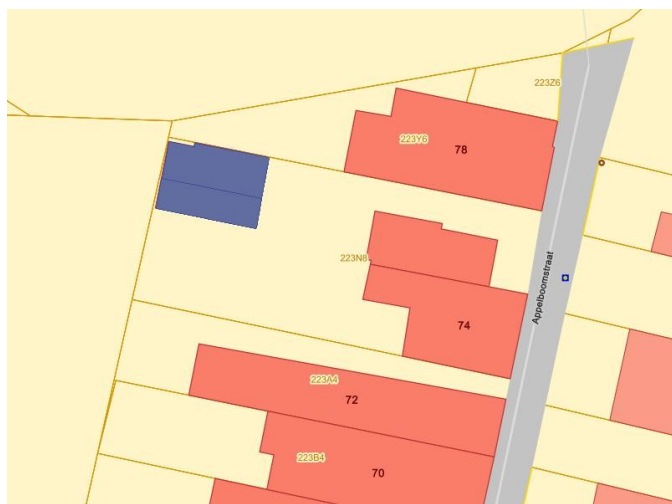
## Zone 2: Garage

**1 Asbestmateriaal**
