# Asbestinventarisatetest

Halsendallaan 24, 1652 Beersel

Attestnummer : 20250318-000457.000

Uitgegeven op : 18.03.2025

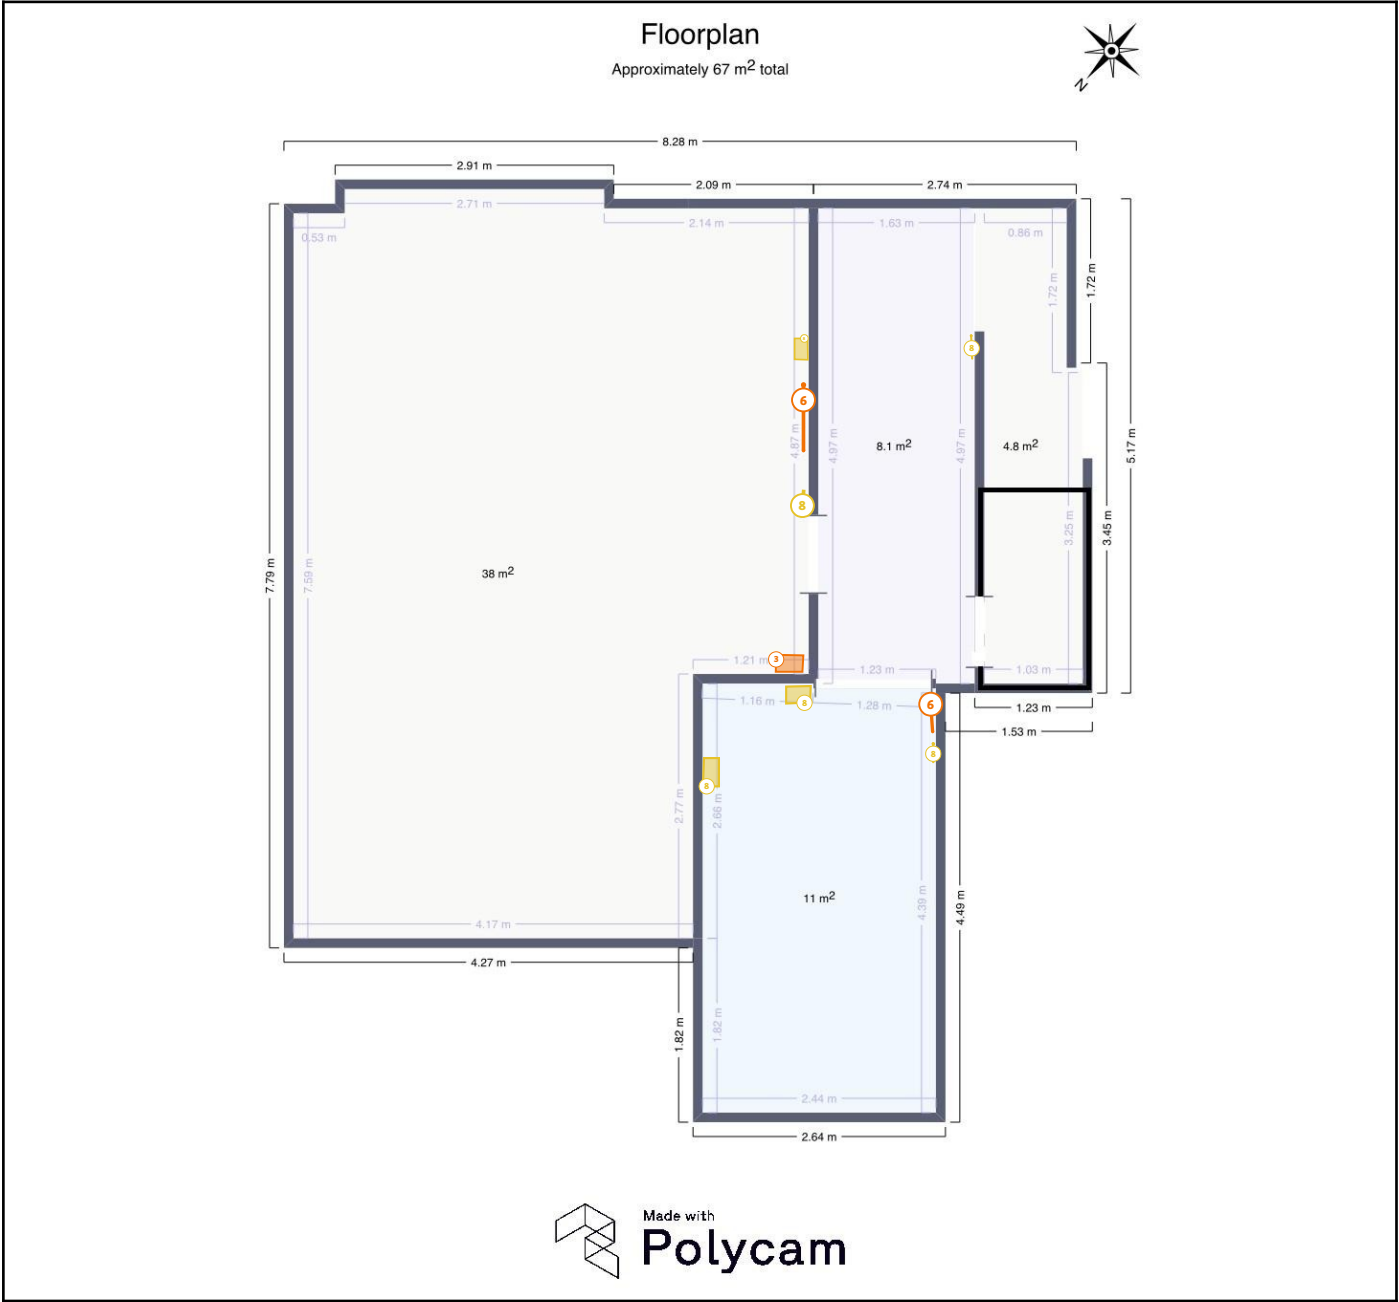
# Plan 1.2: Kelder en garage

| Beschrijving | Type | Actie |
|---|---|---|
| 8. Elektrisch materiaal | Asbestmateriaal | Zorgvuldig beheren |

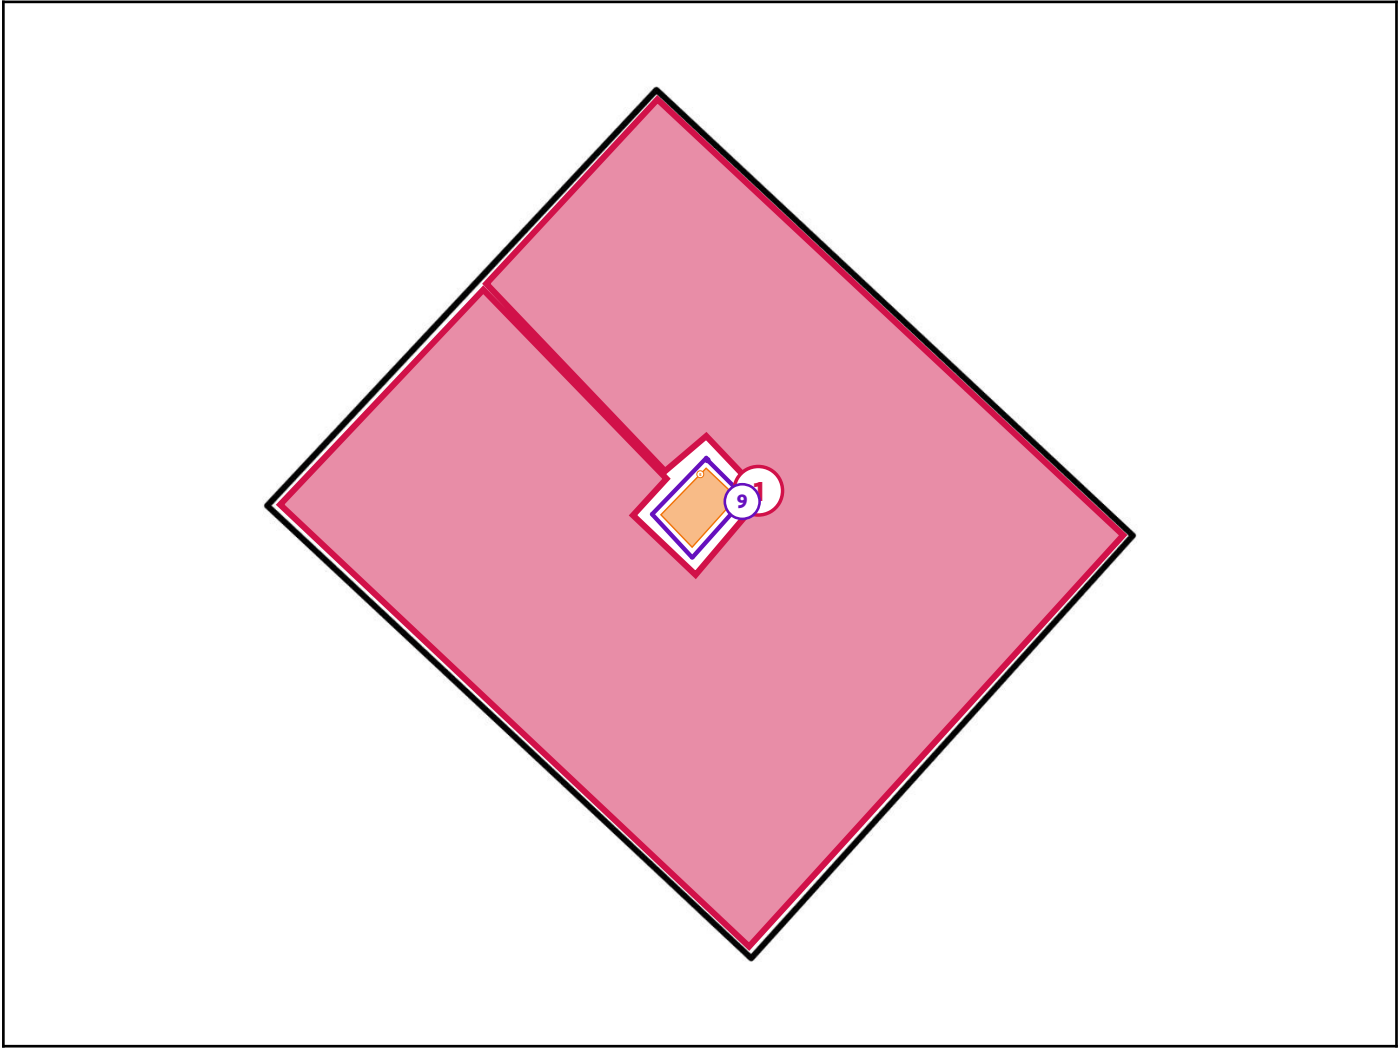
# Plan 1.5: Bovenaanzicht

| Beschrijving | Type | Actie |
|---|---|---|
| 9. Gemetselde schouw | Beperking | - |
