# Asbestinventarisat attest

Petrus Basteleusstraat 27G, 1600 Sint-Pieters-Leeuw

Attestnummer : 20250818-000089.000

Uitgegeven op : 18.08.2025

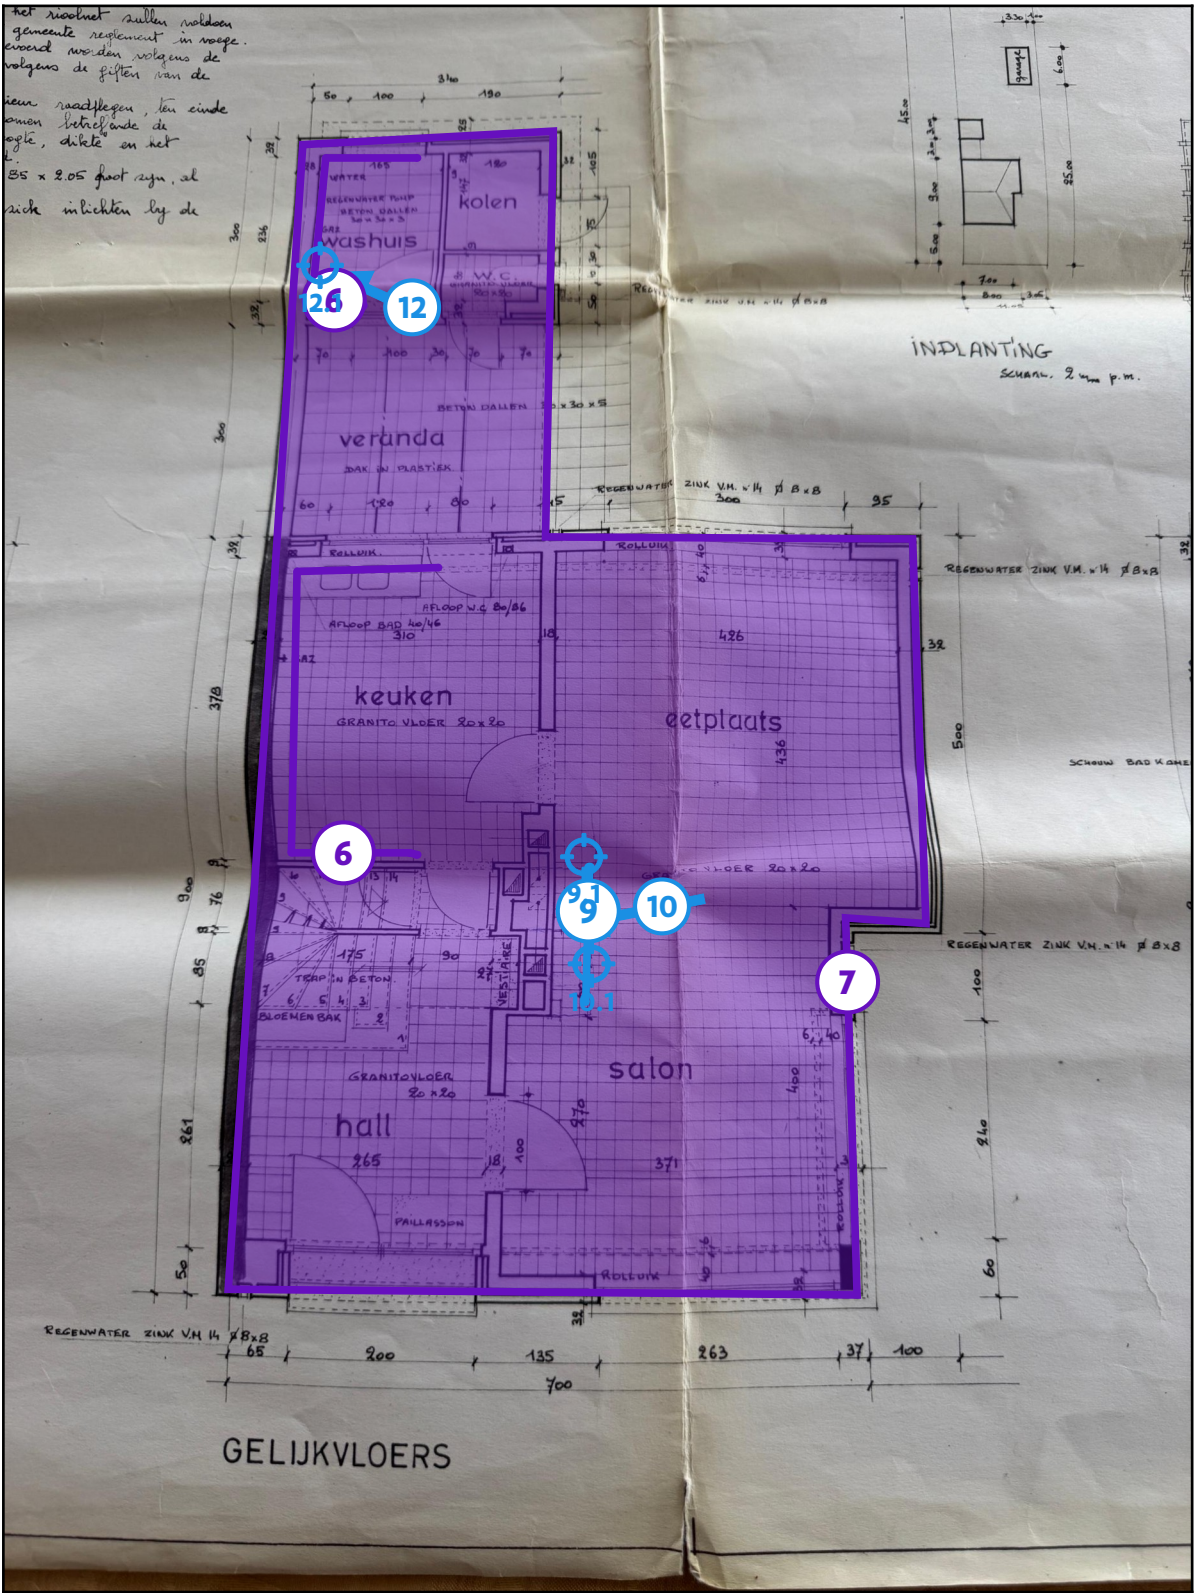
# Plan 1.3: Plan gelijkvloers

| 5. Bakelieten toepassingen elektriciteit | Asbestmateriaal | Zorgvuldig beheren |
