# Asbestinventarisatetest

A. Vaucampslaan 182, 1654 Beersel

Attestnummer : 20250904-000117.000

Uitgegeven op : 04.09.2025

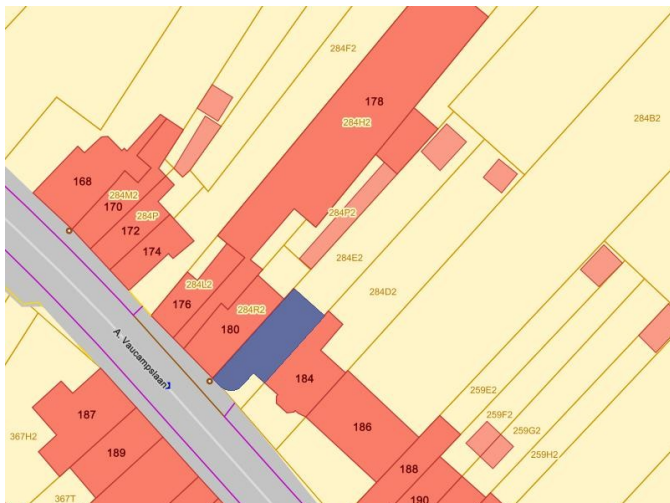
## Zone 1: Woning

Tijdens de inspectie vastgesteld:

**1 Asbestmateriaal**

**3 Geen asbest**

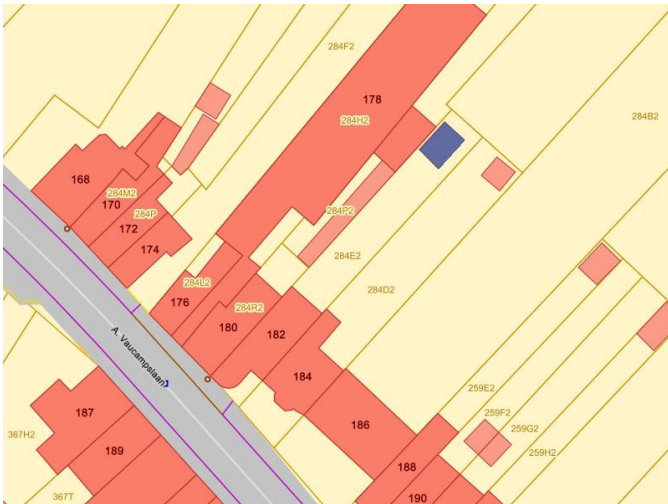
## Zone 2: Tuinhuis

Tijdens de inspectie vastgesteld:

- 0 Asbestmaterialen
- 0 Beperkingen
- 0 Uitsluitingen
- 0 Roerende goederen
- 0 Puin, steenslag, (water)bodem
- 0 Adviezen
- 1 **Geen asbest**
