# Asbestinventarisatetest

Terheydestraat 16, 1640 Sint-Genesius-Rode  
Gemeenschappelijke delen

Attestnummer : 20250605-000406.000

Uitgegeven op : 05.06.2025

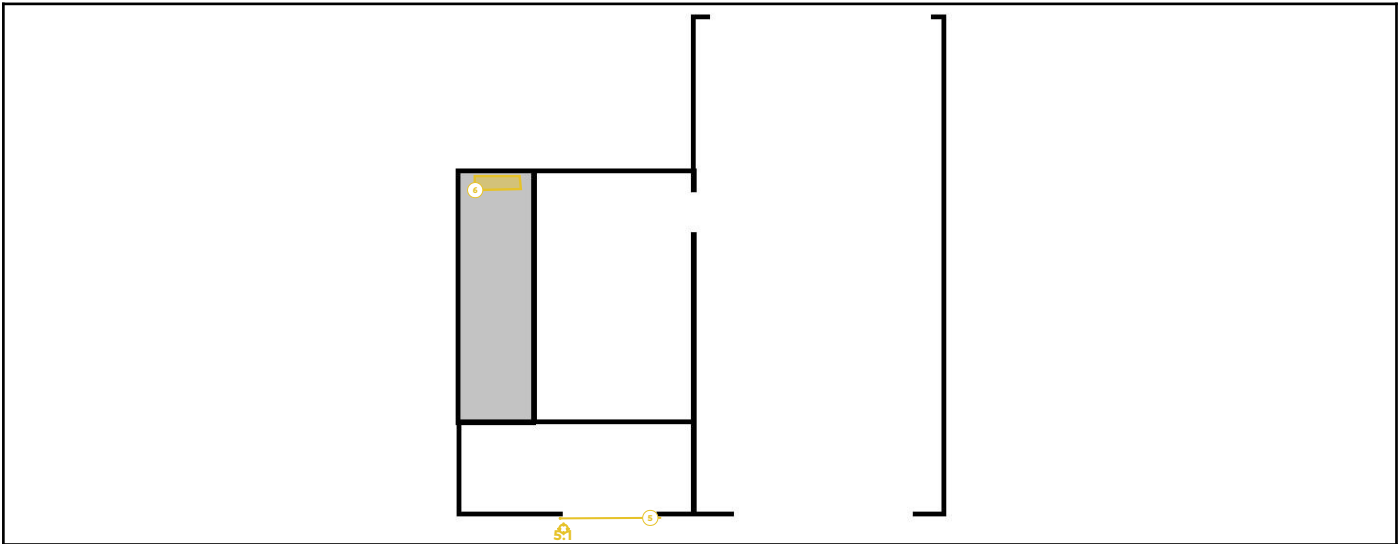
# Plan 1.2: Gelijkvloers

| Beschrijving | Type | Actie |
|---|---|---|
| 6. Elektrisch materiaal | Asbestmateriaal | Zorgvuldig beheren |

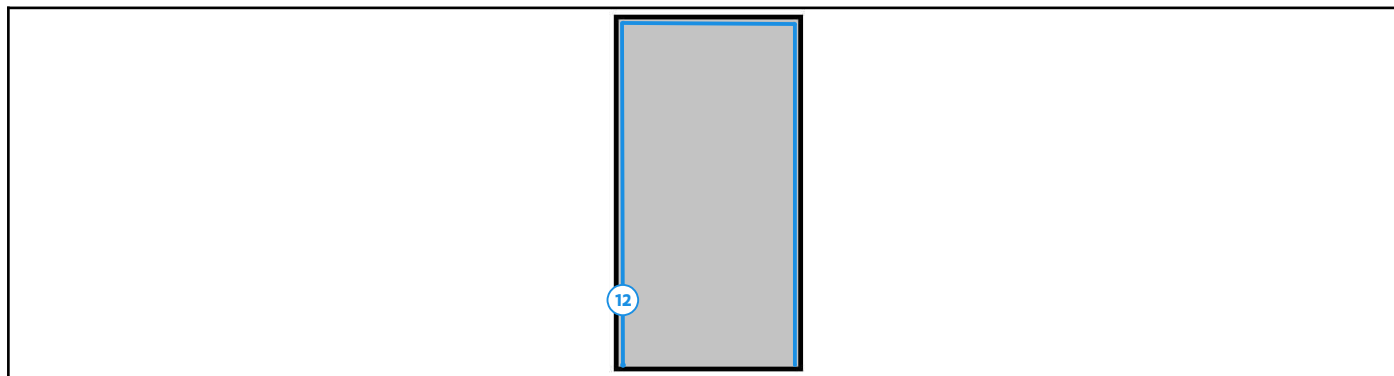
## Plan 1.3: 1ste verdiep

| Beschrijving | Type | Actie |
|---|---|---|
| 12. Pleisterwerk trappenhal | Geen asbest | - |
