# Asbestinventarisatetest

Monseigneur Lambrechtstraat 73, 9700 Oudenaarde

Attestnummer : 20241105-000400.000

Uitgegeven op : 05.11.2024

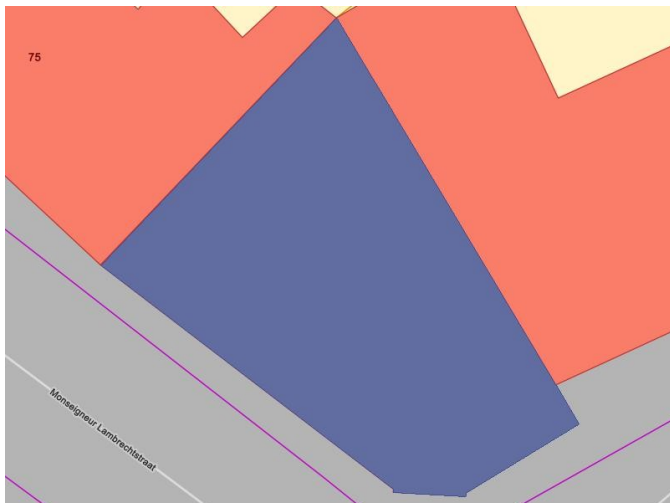
## Zone 1: Hoofdgebouw

### **6 Asbestmaterialen**

| Beschrijving | Type | Actie |
|---|---|---|
| 6. Dak bestaande uit golfplaten | Asbestmateriaal | Verwijderen |

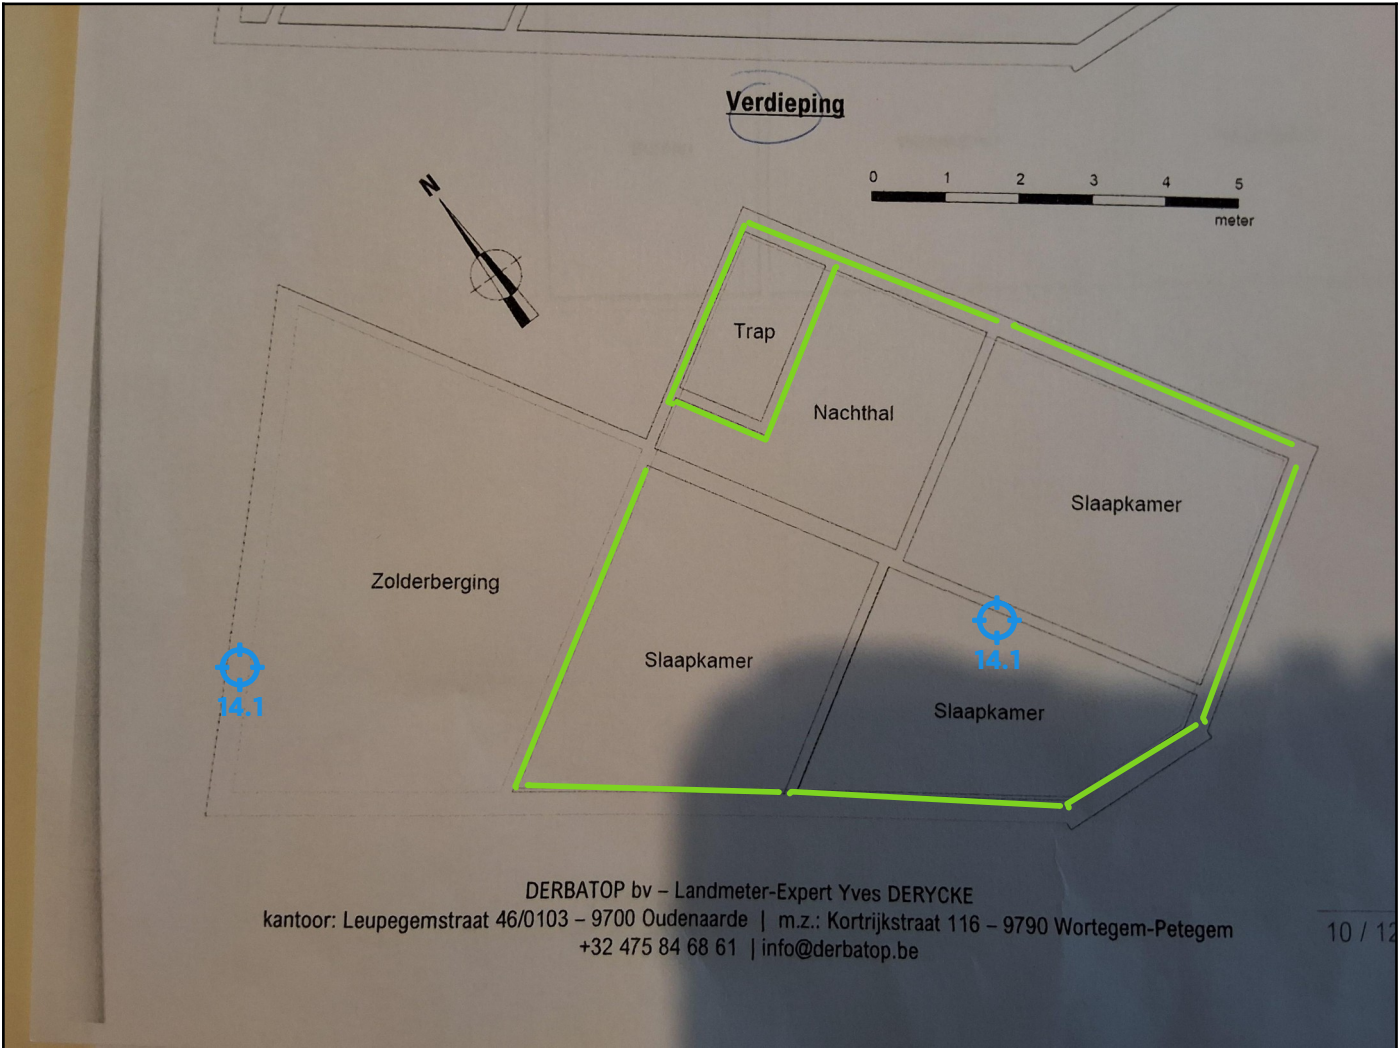
# Plan 1.2: Verdiep, wanden

wanden zonder pleisterwerk

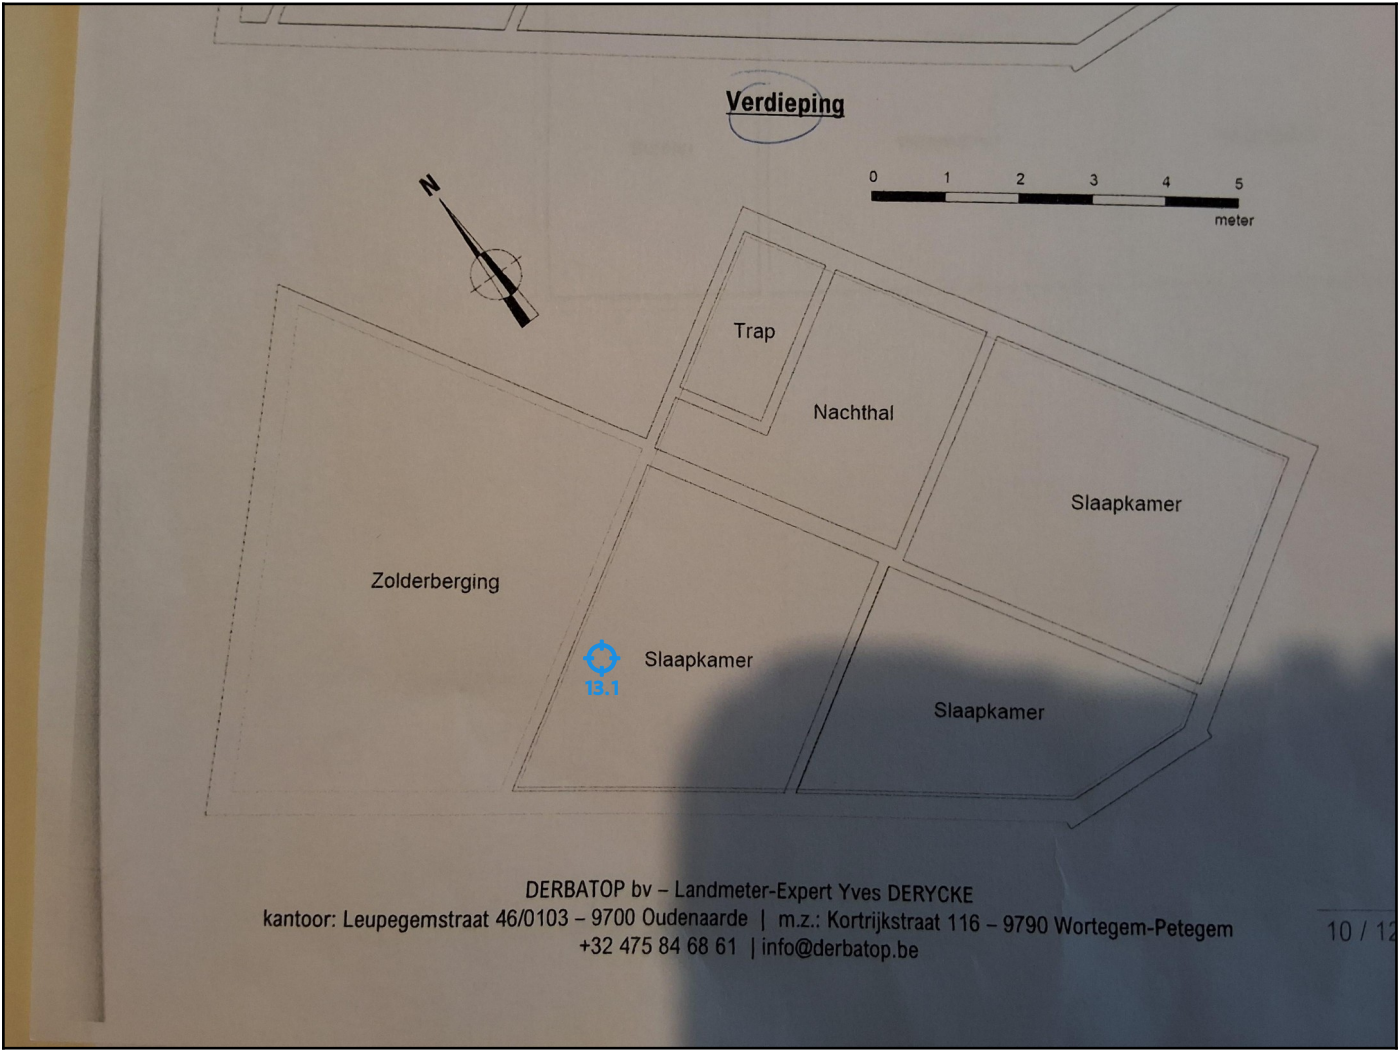
# Plan 1.3: Verdiep, plafonds

| Beschrijving | Type | Actie |
|---|---|---|
| 3. Mastiek op zolder | Asbestmateriaal | Verwijderen |
