# Asbestinventarisatetest

Wassegemstraat 47, 9570 Lierde

Attestnummer : 20250703-000241.000

Uitgegeven op : 03.07.2025

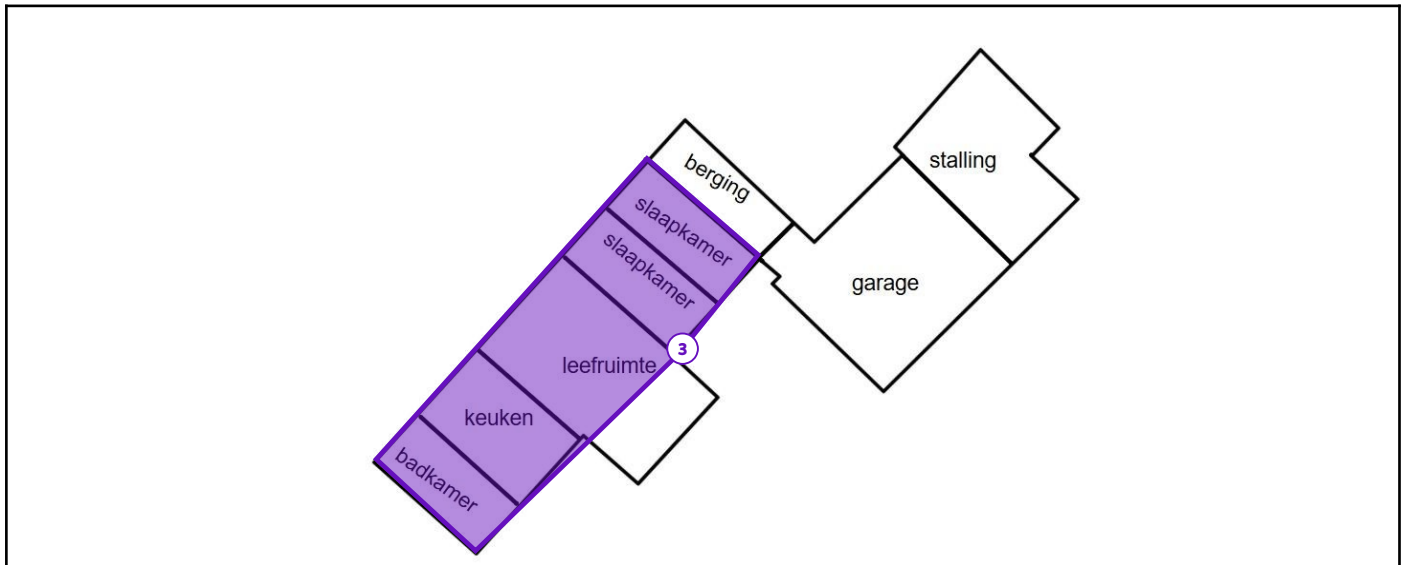
## Plan 1.2: Gelijkvloers

| Beschrijving | Type | Actie |
|---|---|---|
| 3. Valse plafonds over heel de woning | Advies | - |

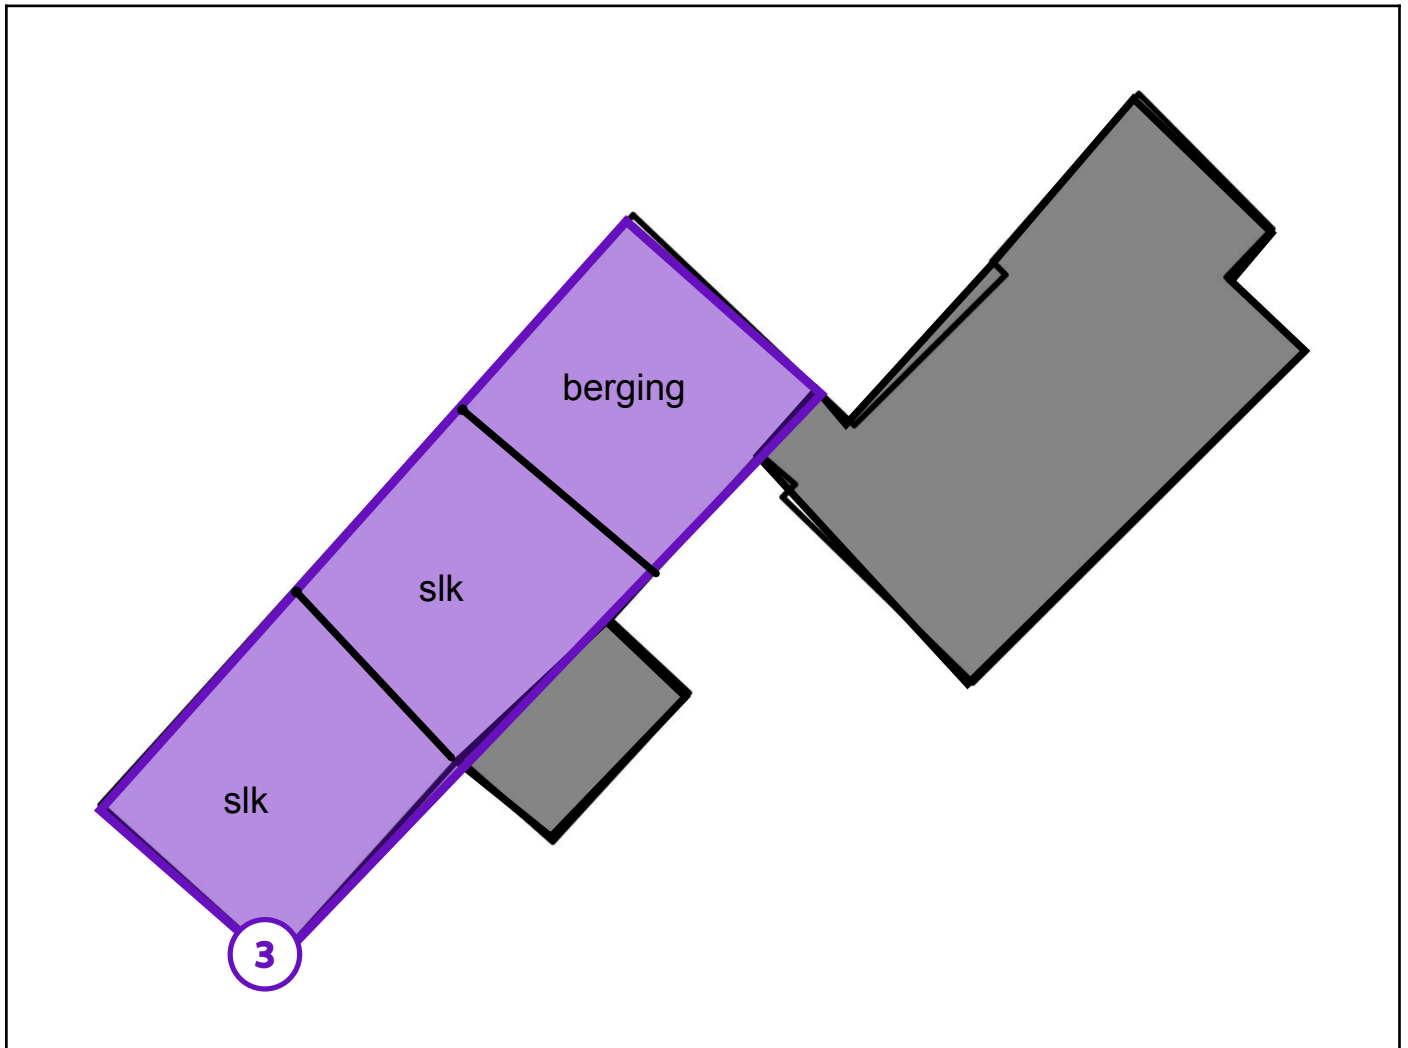
## Plan 1.3: verdieping

| Beschrijving | Type | Actie |
|---|---|---|
| 3. Valse plafonds over heel de woning | Advies | - |
