# Asbestinventarisatetest

Meerspoort 49/21, 9700 Oudenaarde

Attestnummer : **20250806-000332.000**

Uitgegeven op : **06.08.2025**

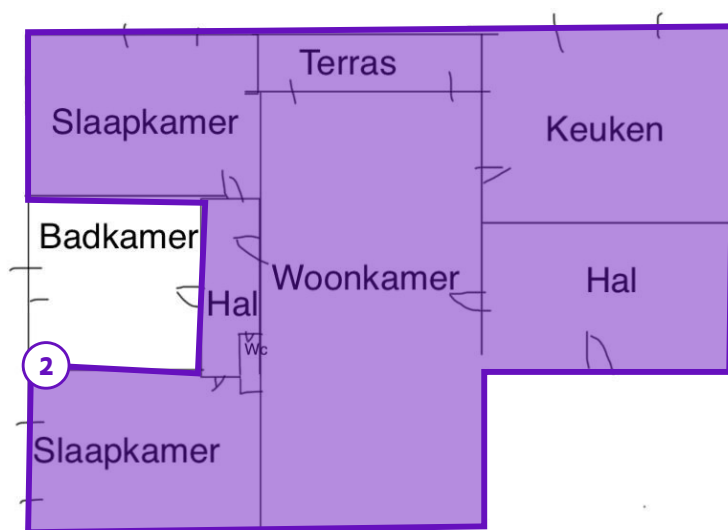
## Plan 1.2: Appartement

| Beschrijving | Type | Actie |
|---|---|---|
| 2. Tegellijn achter vloertegels en plinttegels | Advies | - |

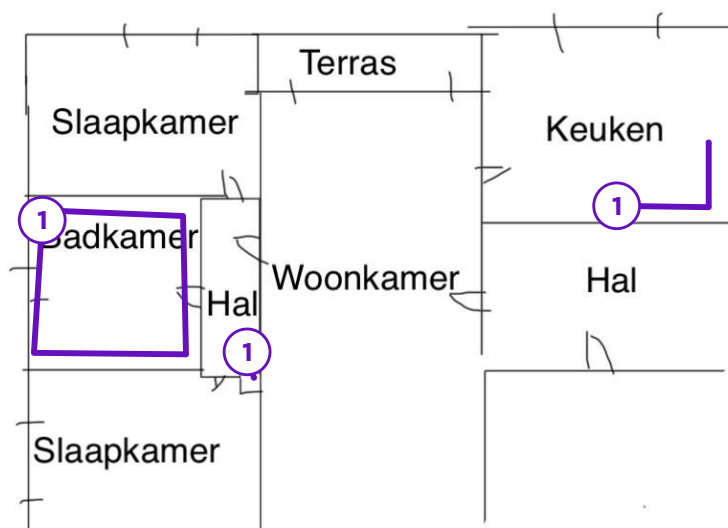
## Plan 1.4: Appartement

| Beschrijving | Type | Actie |
|---|---|---|
| 1. Tegellijn achter wandtegels & plinten | Advies | - |

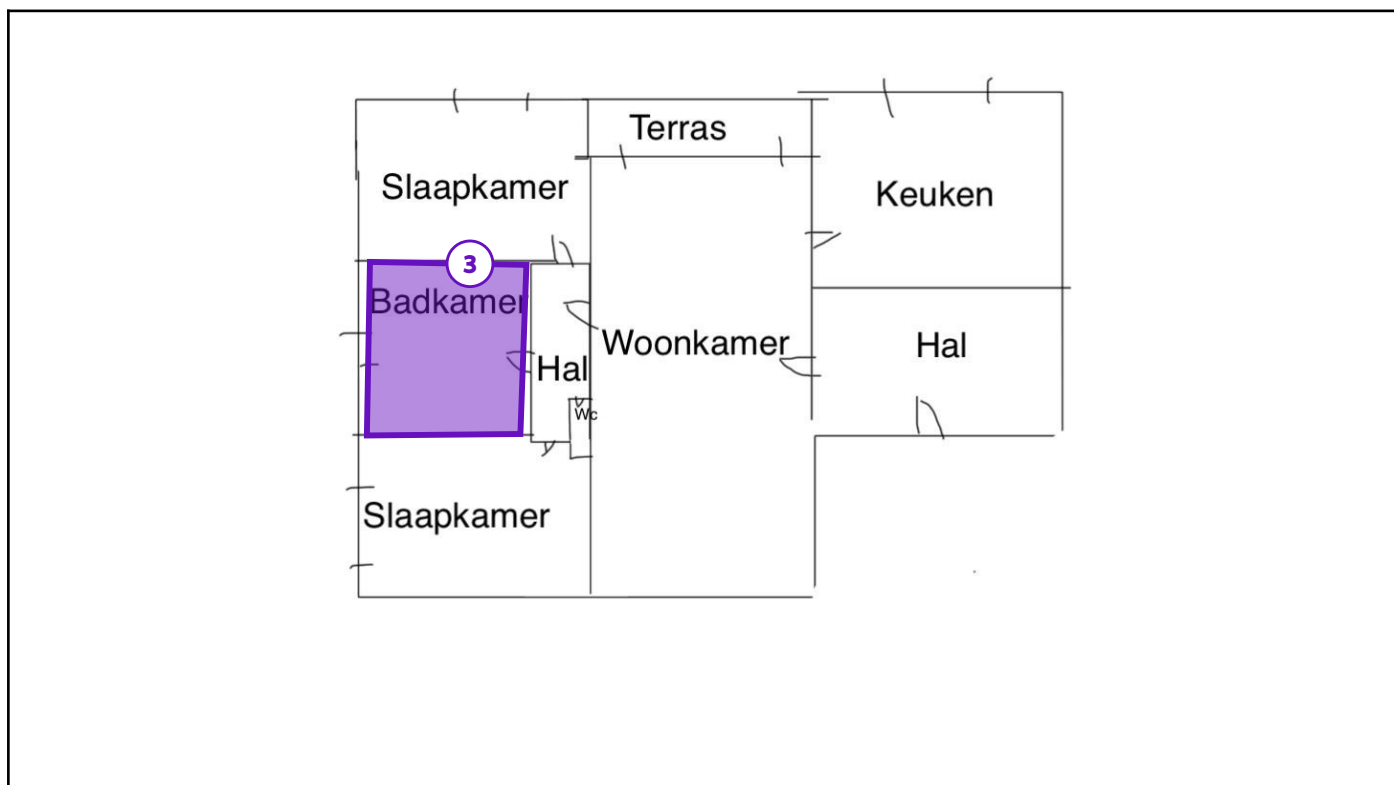
## Plan 1.5: Appartement

| Beschrijving | Type | Actie |
|---|---|---|
| 3. Plafondafwerking in hout/PVC | Advies | - |
