# Asbestinventarisatetest

Meerbeekstraat 44, 9660 Brakel

Attestnummer : **20250914-000119.000**

## Zone 1: Hoofdgebouw

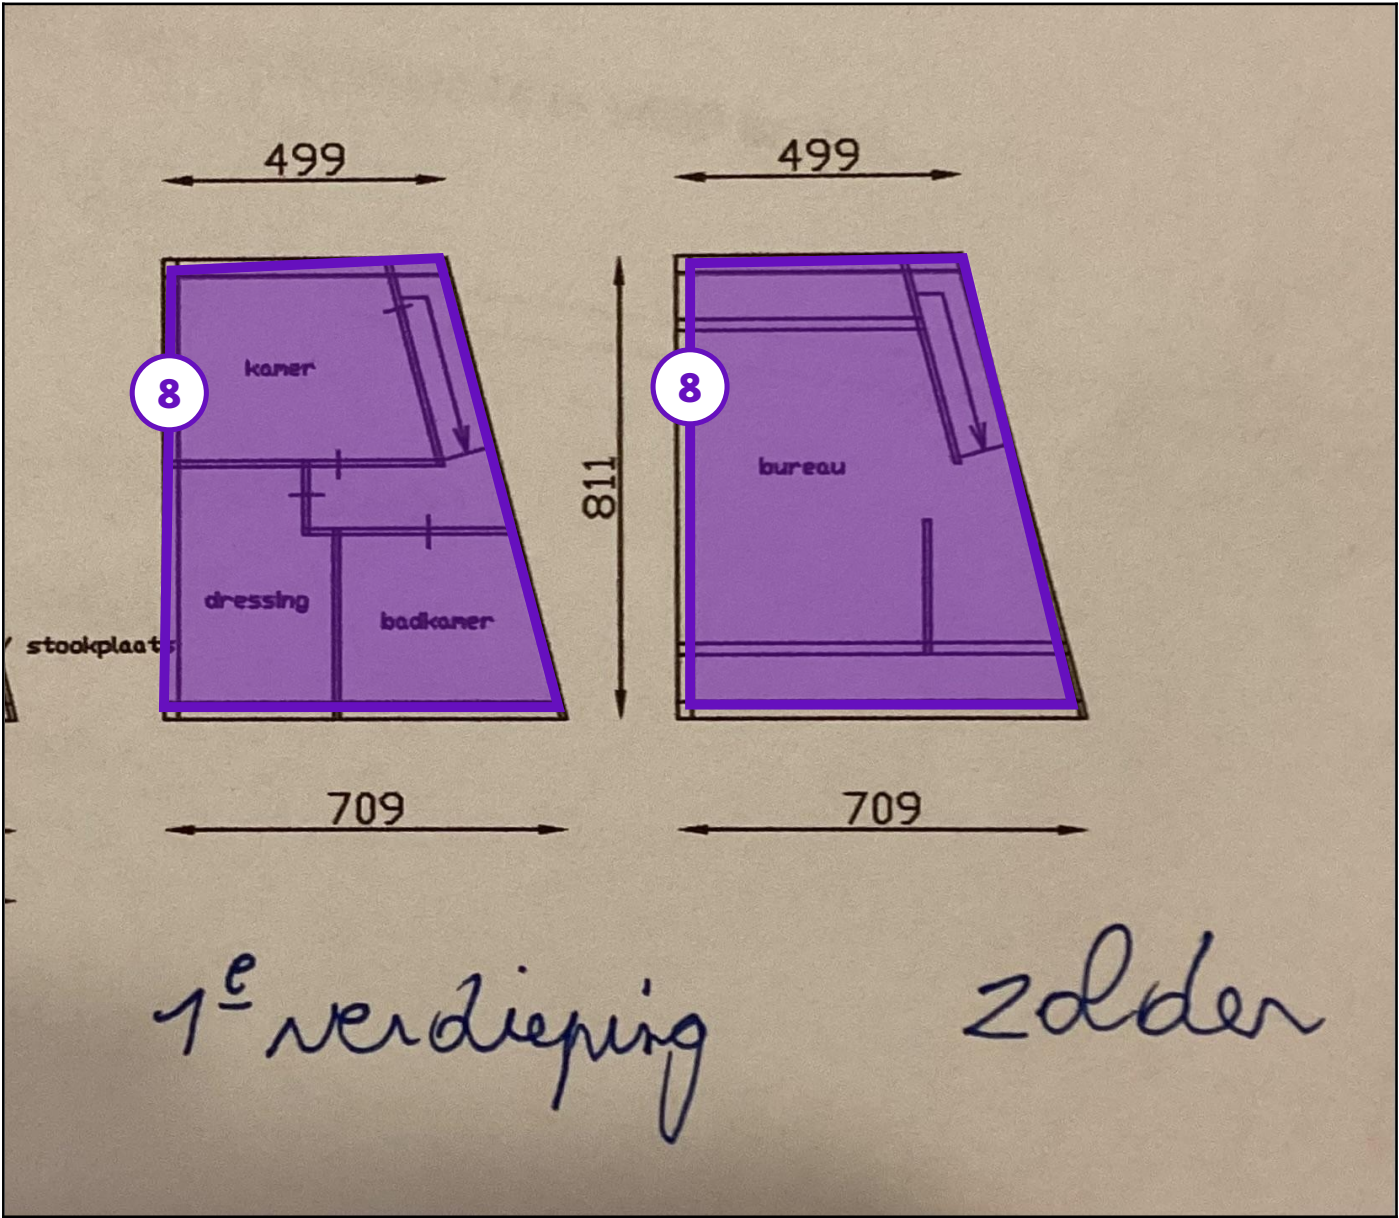
Plan 1.1: Niv+1 & zolder

| Beschrijving | Type | Actie |
|---|---|---|
| 8. Vloerbekleding - Niet verdacht | Advies | - |

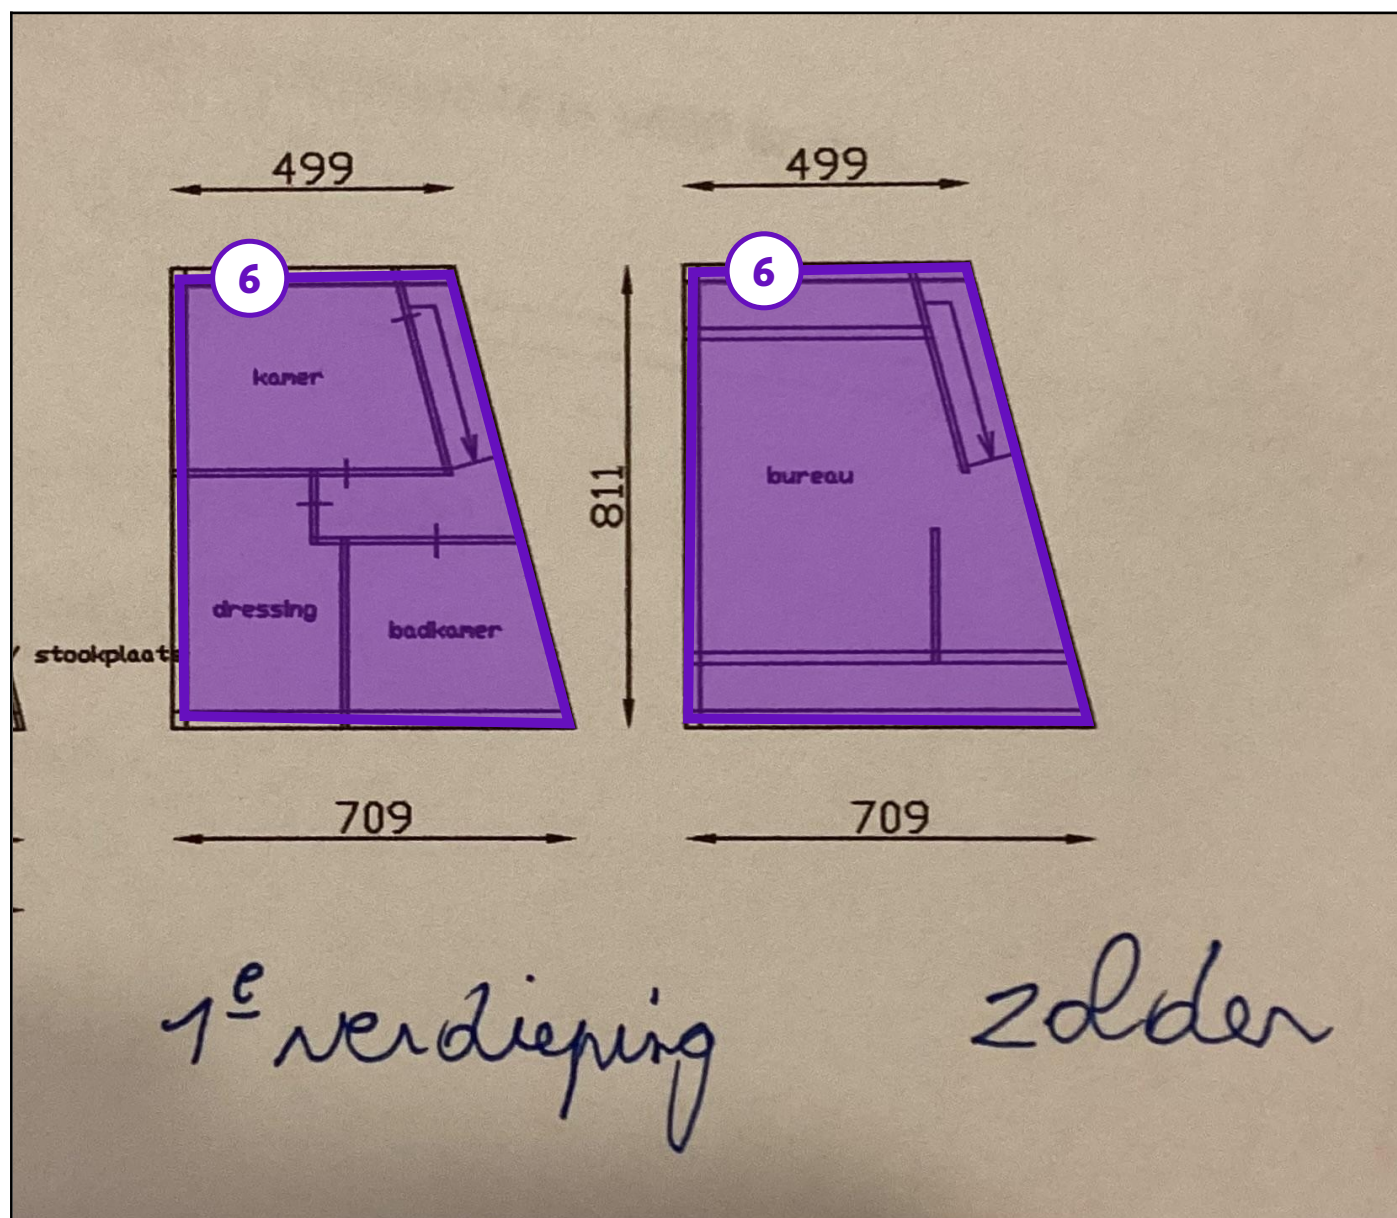
## Plan 1.2: Niv+1 & zolder

| Beschrijving | Type | Actie |
|---|---|---|
| 6. Plafondafwerking in hout/PVC | Advies | - |

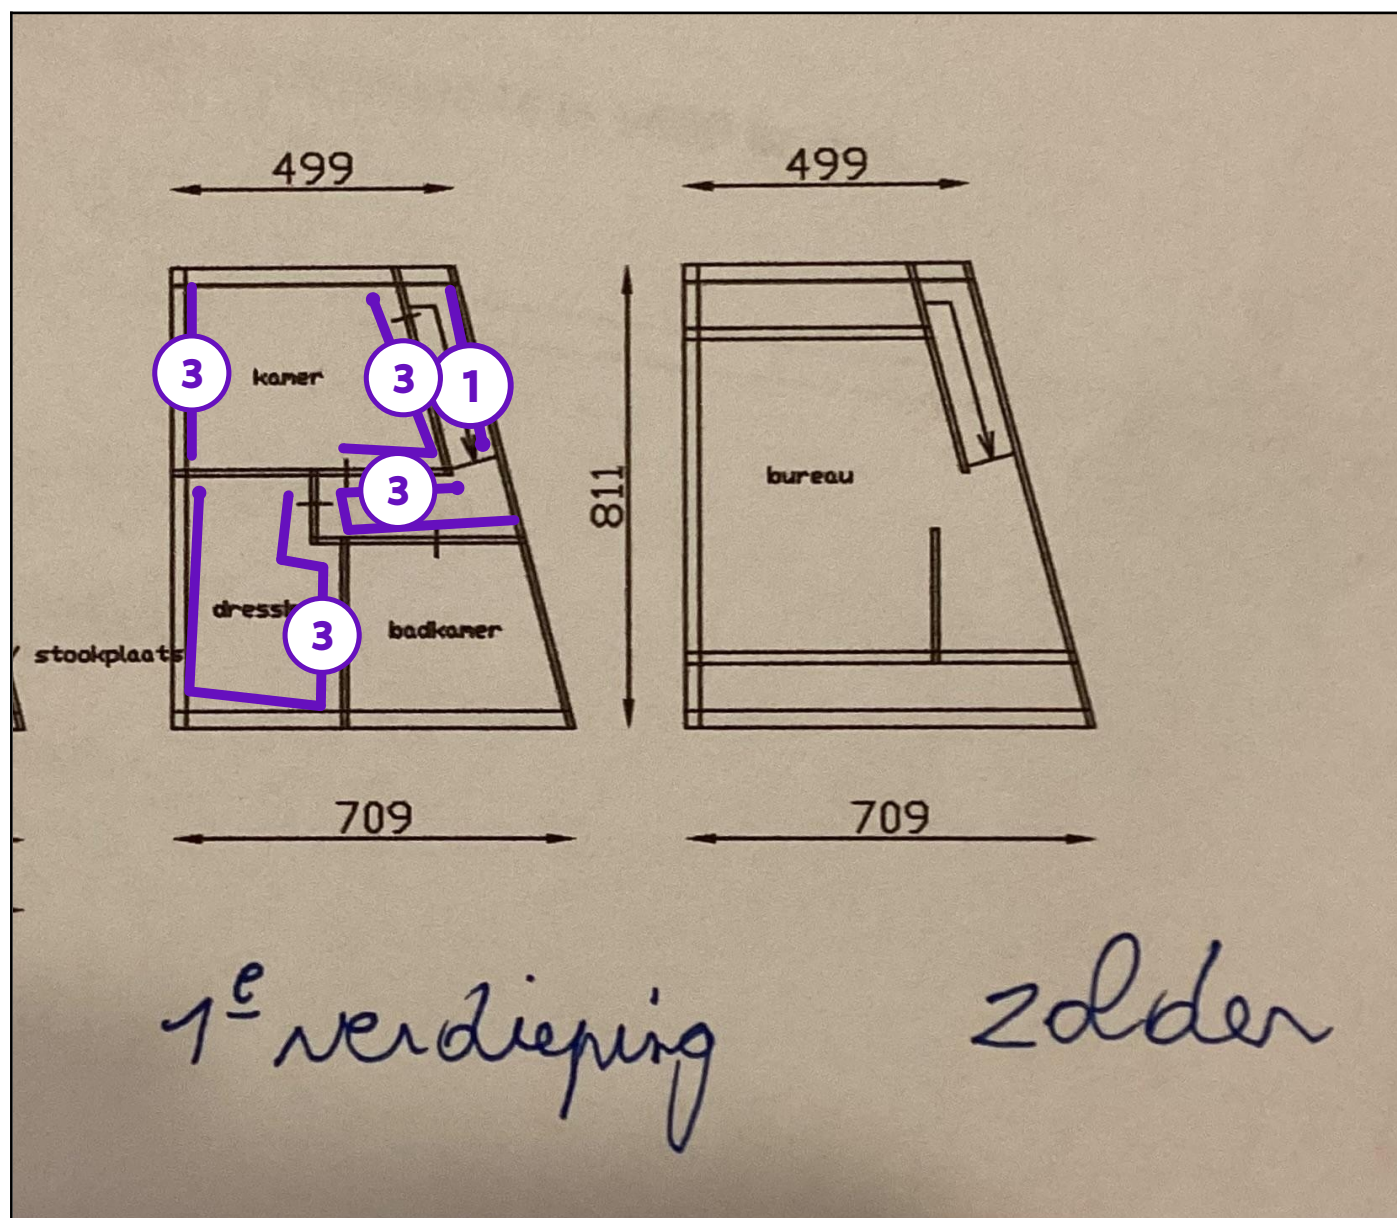
## Plan 1.5: Niv+1 & zolder

| Beschrijving | Type | Actie |
|---|---|---|
| 3. Voorzetwand(en) gipskartonplaten | Advies | - |

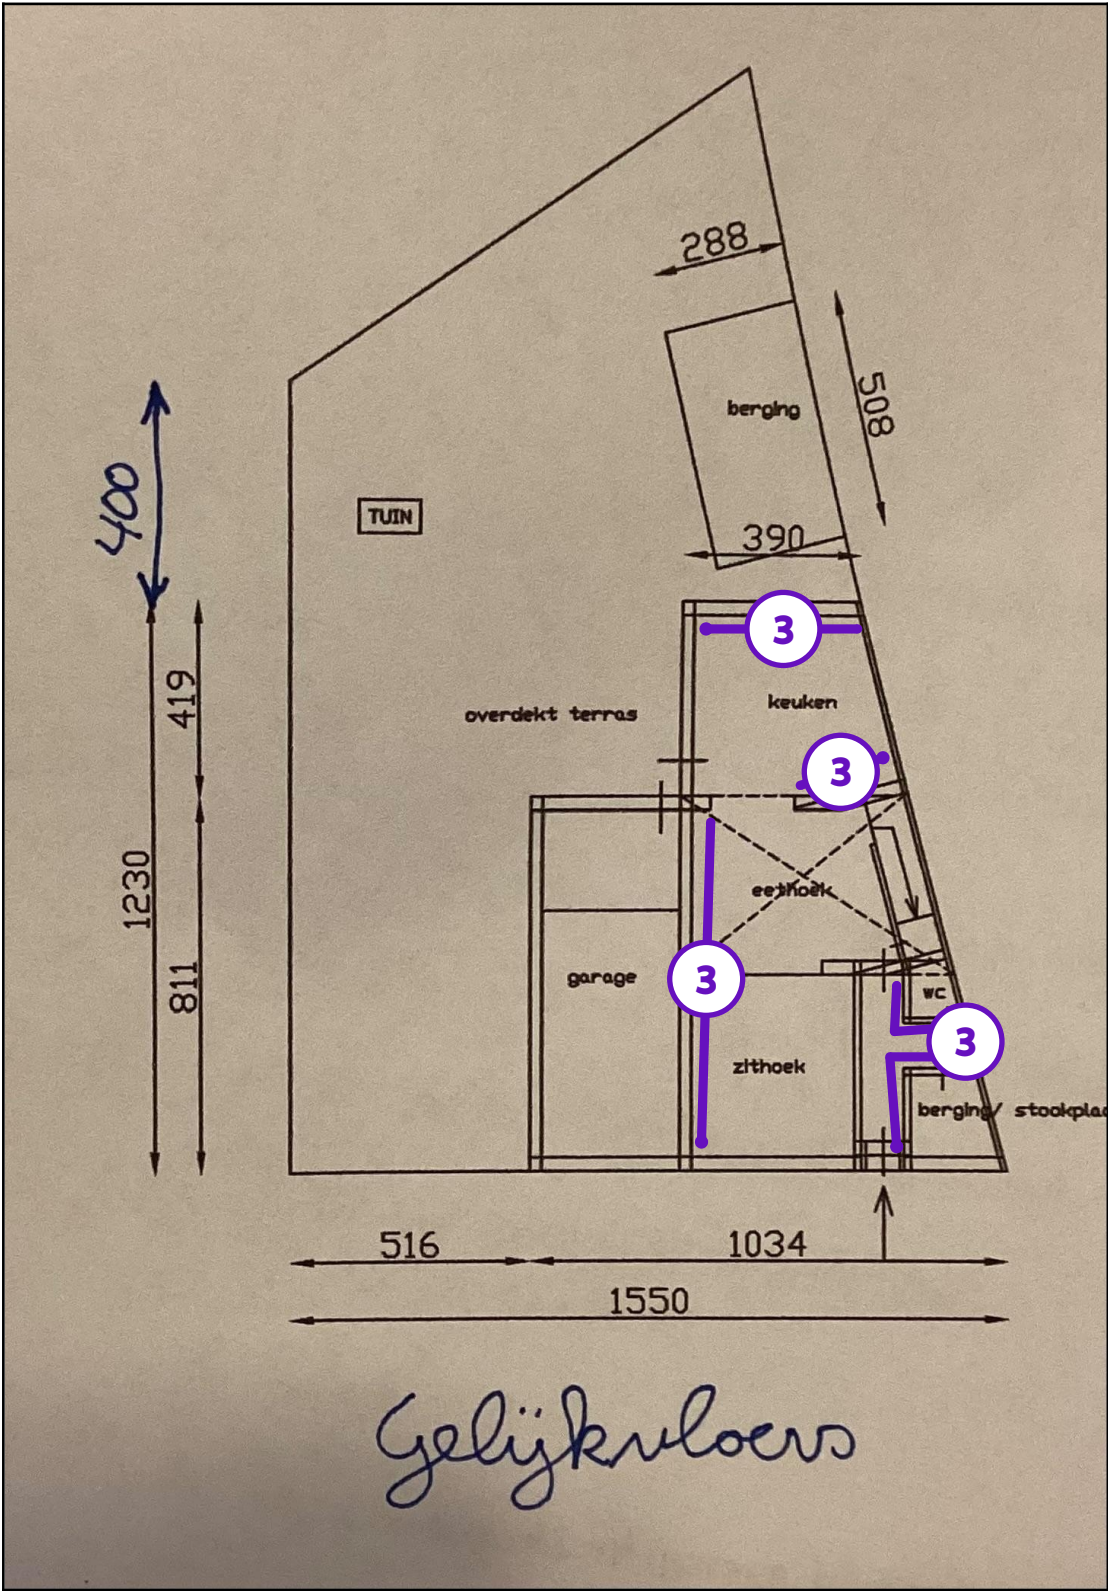
Plan 1.6: Gelijkvloers

| 3. Voorzetwand(en) gipskartonplaten | Advies | - |

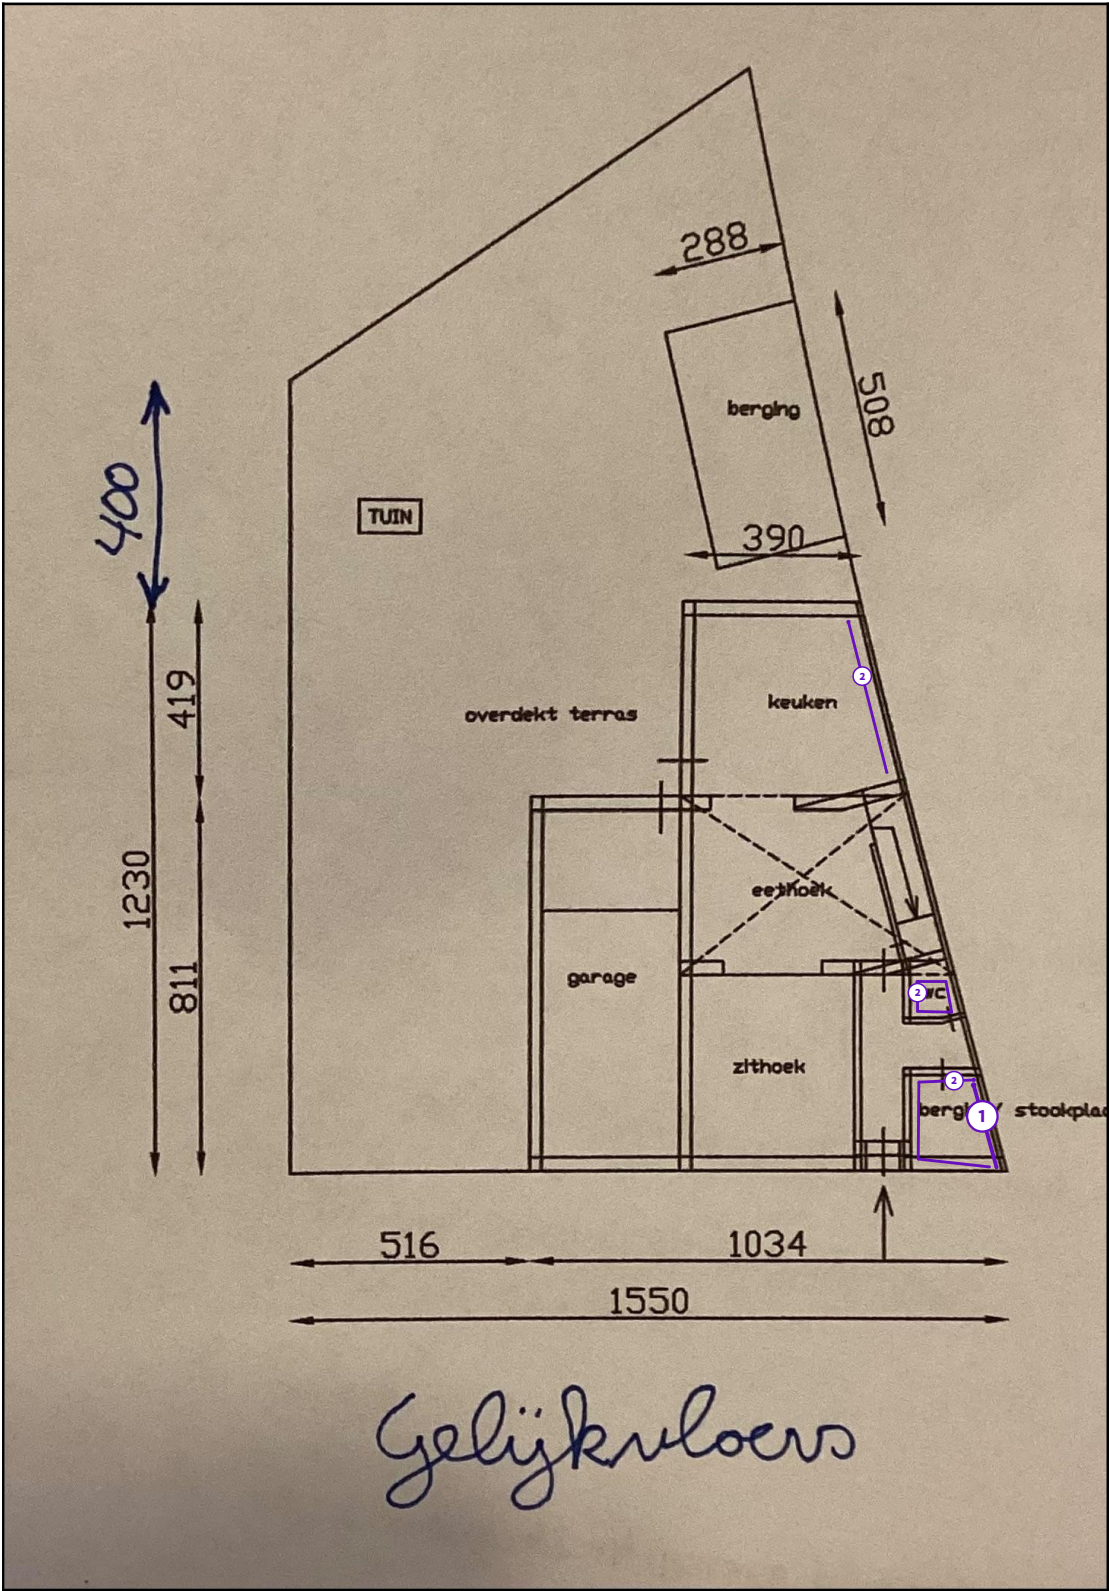
# Plan 1.7: Gelijkvloers

| 2. Tegellijm achter wandtegels & plinten | Advies | - |

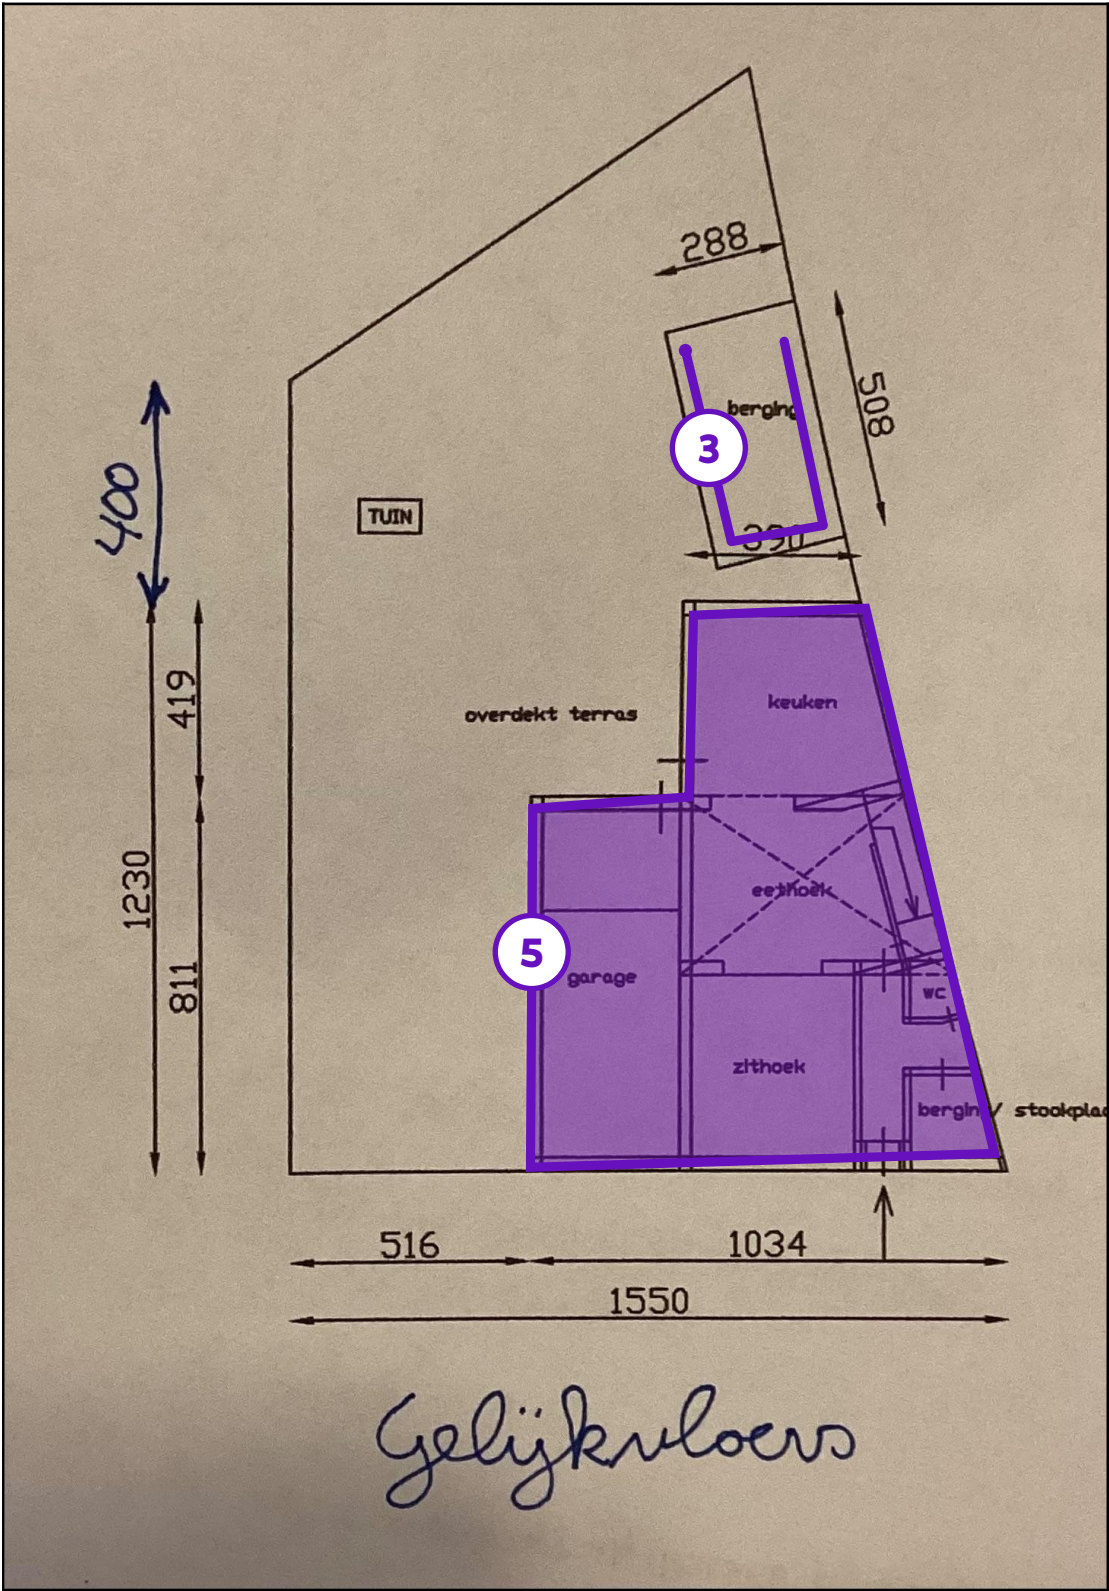
Plan 1.9: Gelijkvloers

| 5. Tegellijn achter vloertegels en plinttegels | Advies | - |

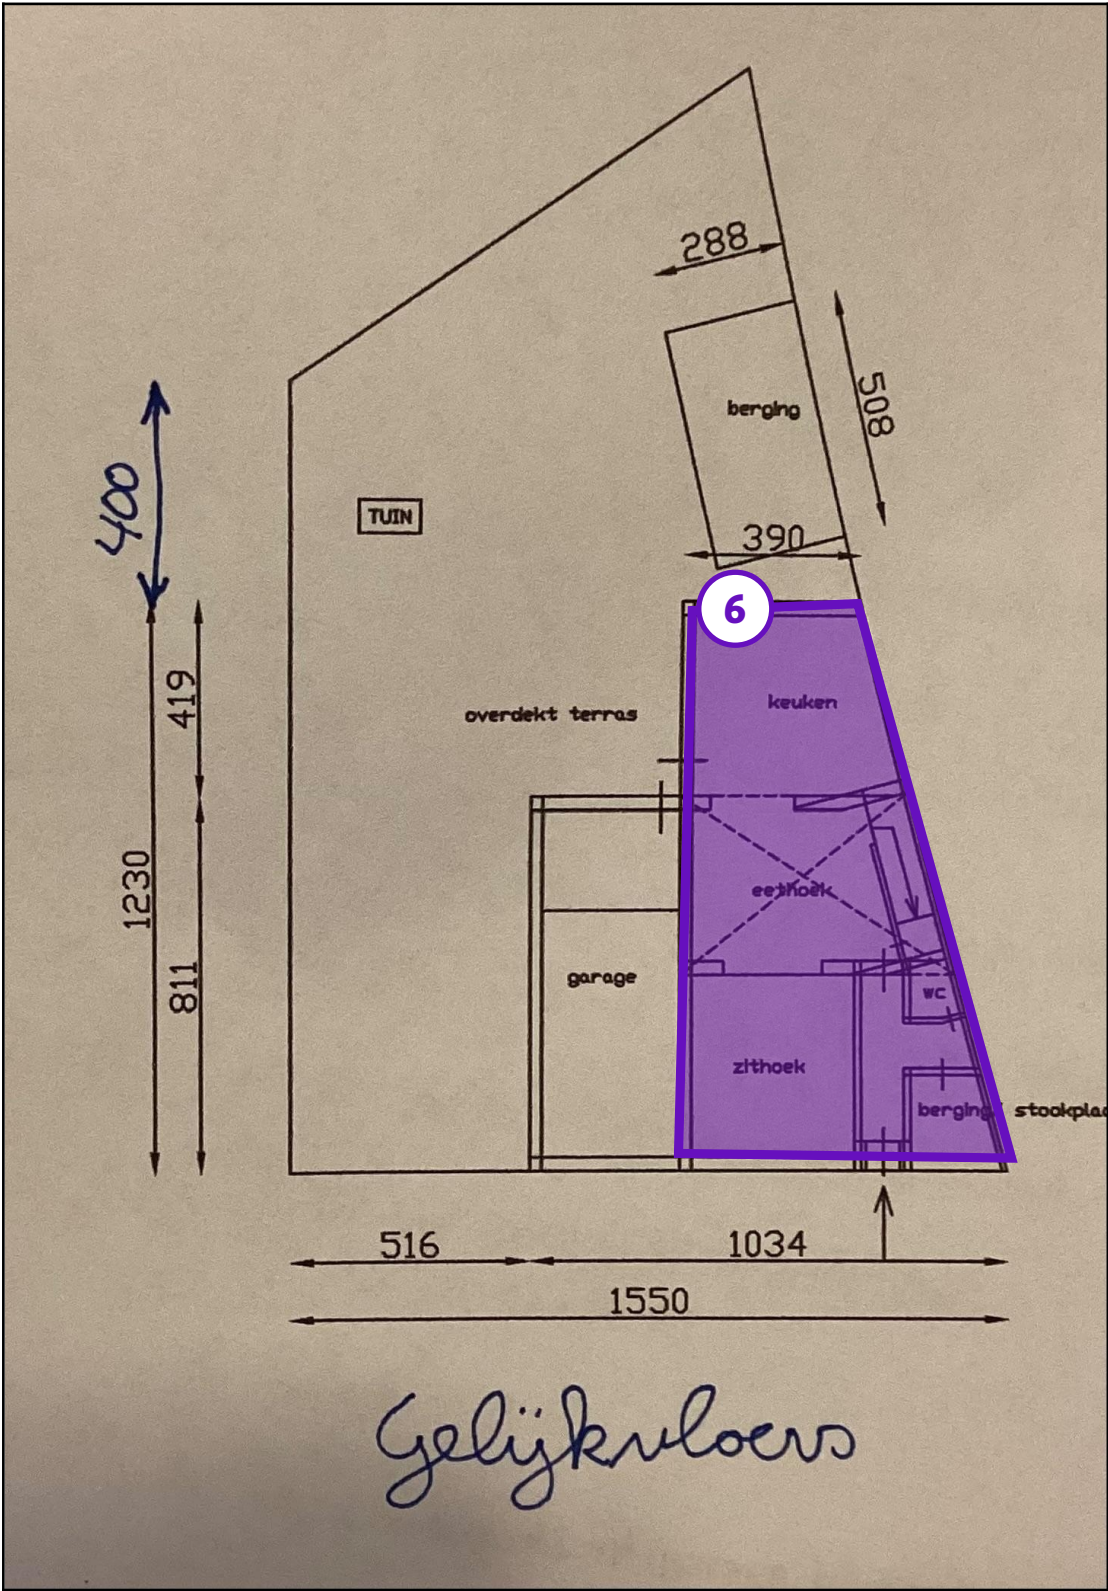
Plan 1.10: Gelijkvloers

| 6. Plafondafwerking in hout/PVC | Advies | - |

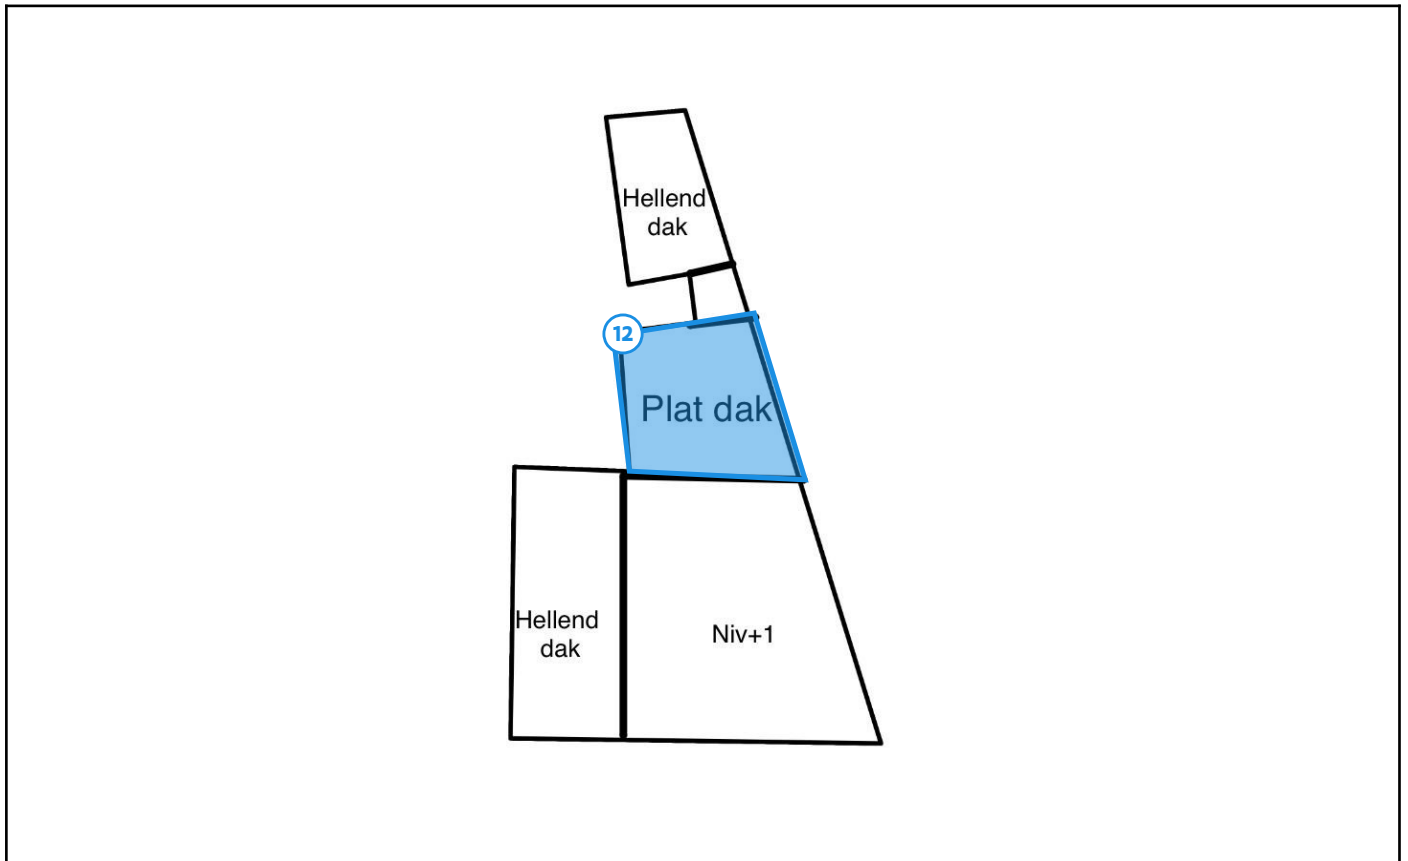
## Plan 1.12: Daken niv +1

| Beschrijving | Type | Actie |
|---|---|---|
| 12. Dakbedekking - Roofing | Geen asbest | - |

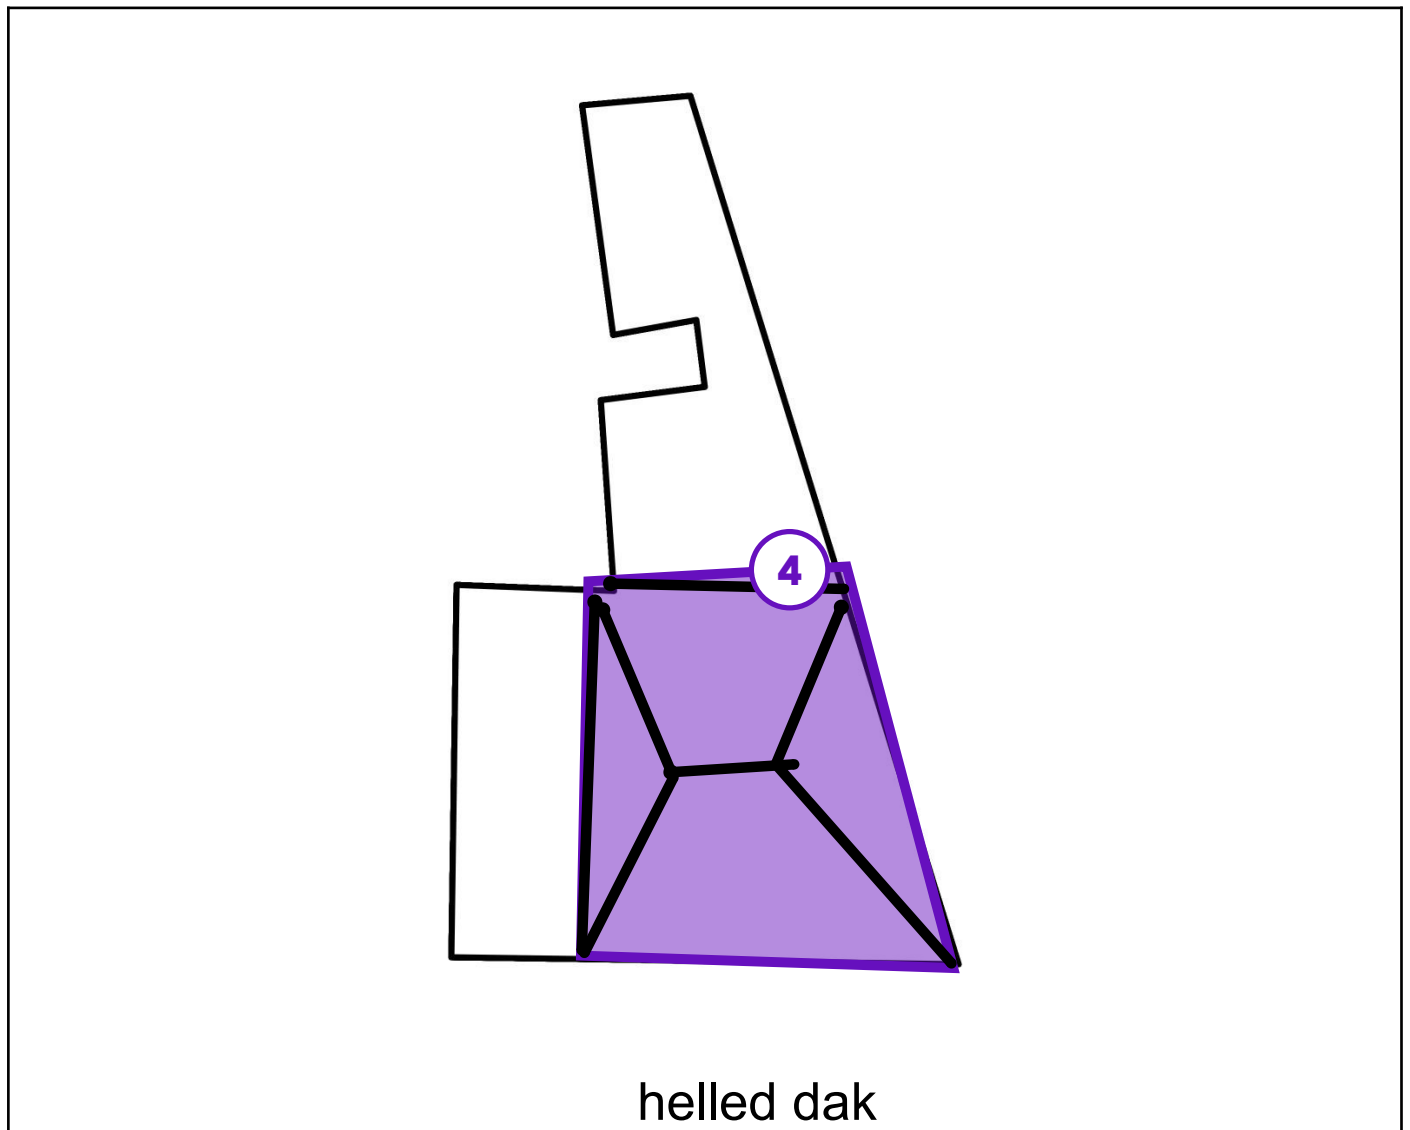
## Plan 1.13: Hellend dak hoofdbouw

| Beschrijving | Type | Actie |
|---|---|---|
| 4. Onderdak en dak -Niet verdacht | Advies | - |

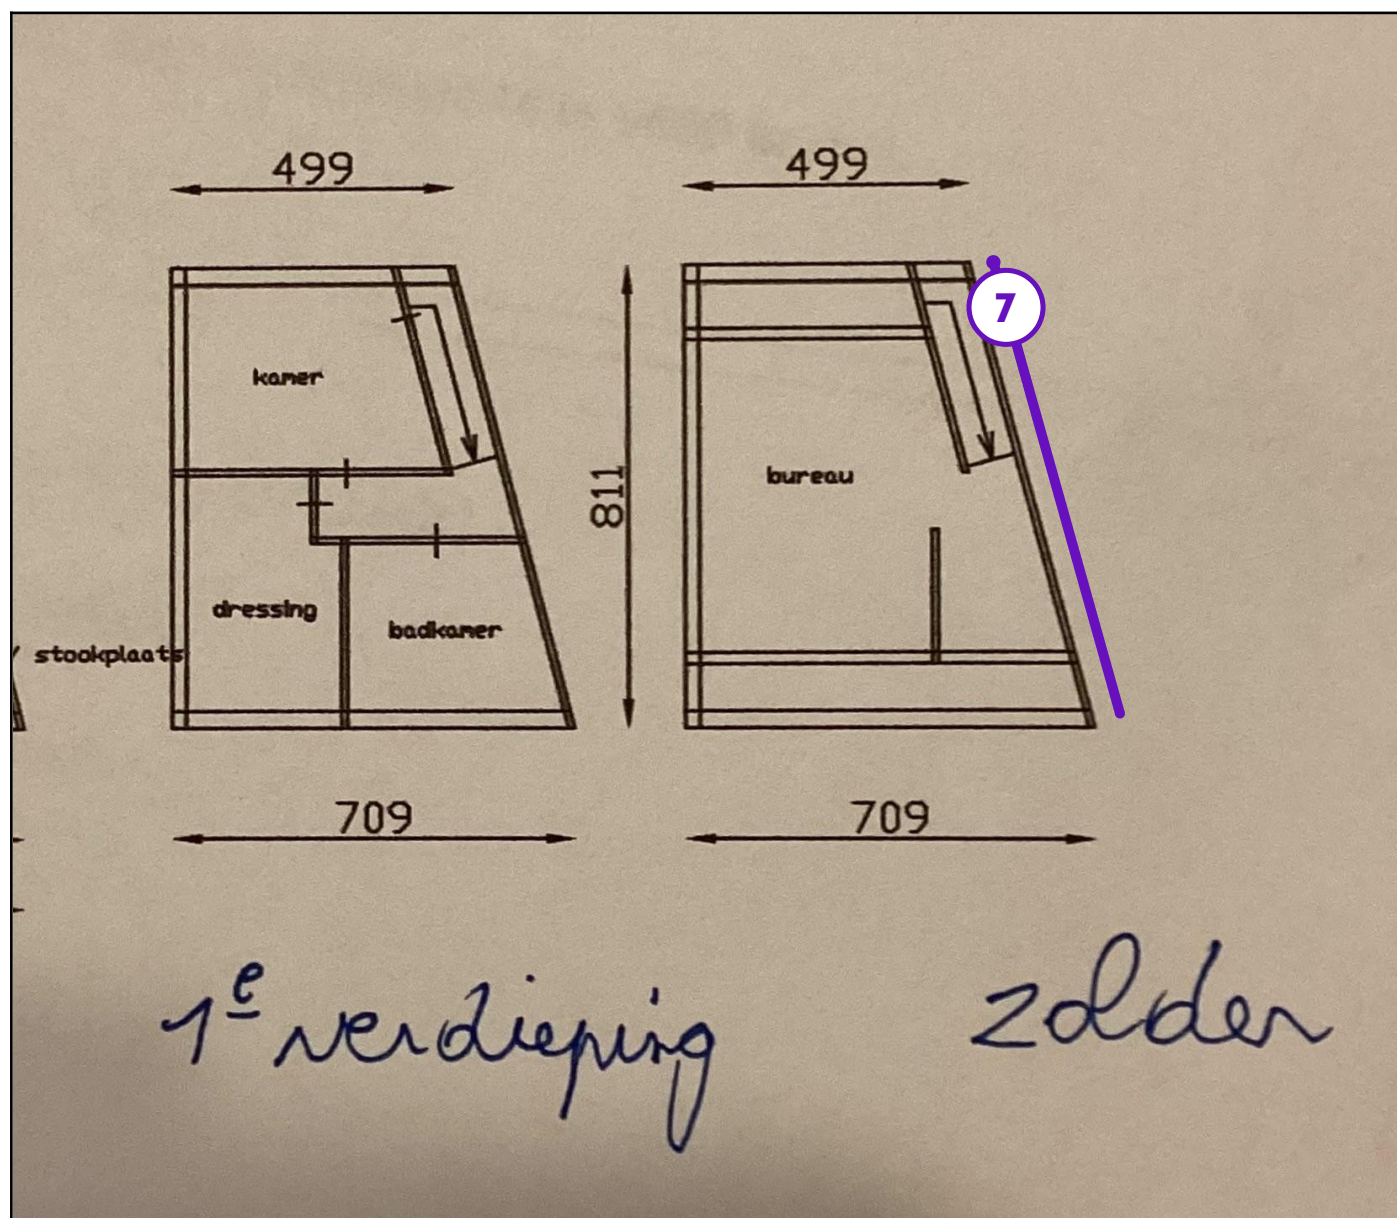
## Plan 1.14: Niv+1 & zolder

| Beschrijving | Type | Actie |
|---|---|---|
| 7. Gevelleien bureu | Advies | - |
