# Asbestinventarisatetest

Roeselarestraat 25, 8840 Staden

Attestnummer : 20240612-000437.000

Uitgegeven op : 12.06.2024

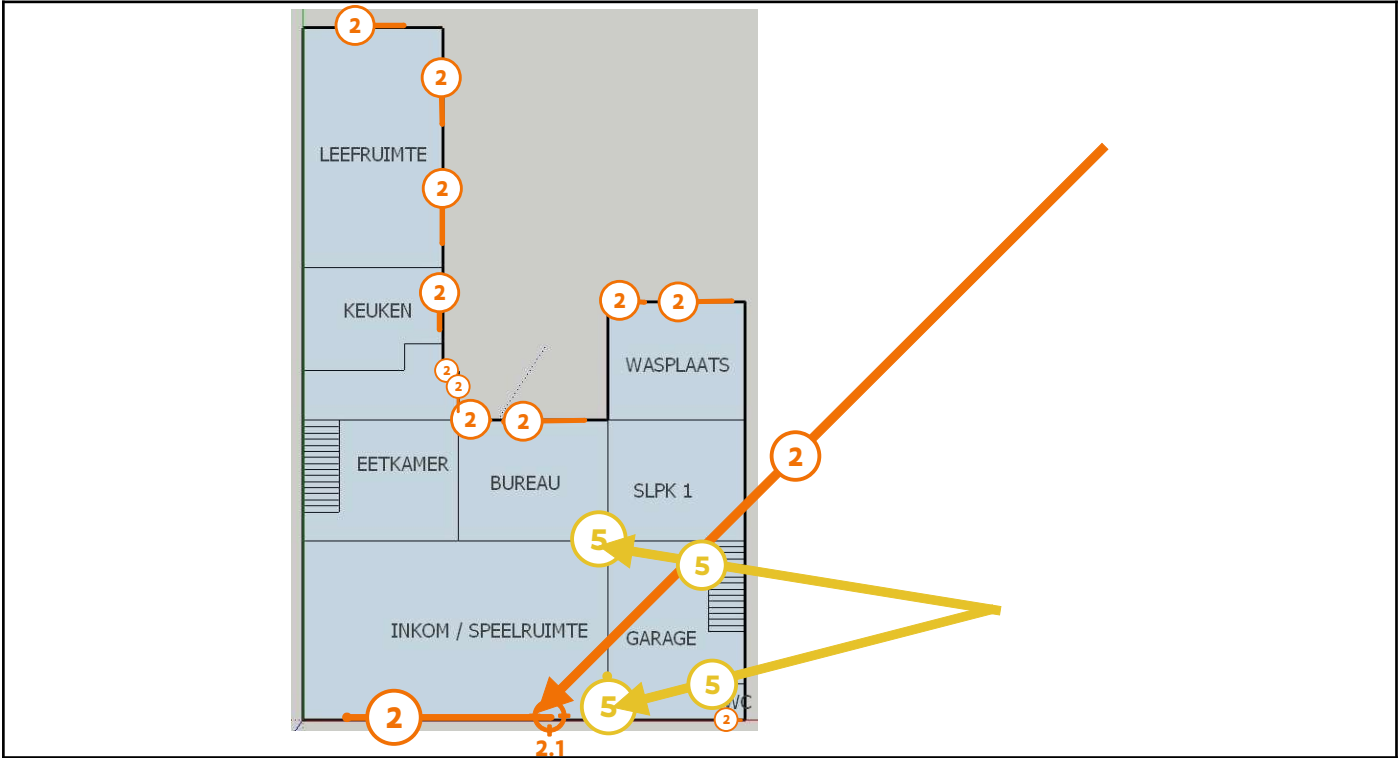
# Plan 1.1: Grondplan

| Beschrijving | Type | Actie |
|---|---|---|
| 5. Bakeliet | Asbestmateriaal | Zorgvuldig beheren |

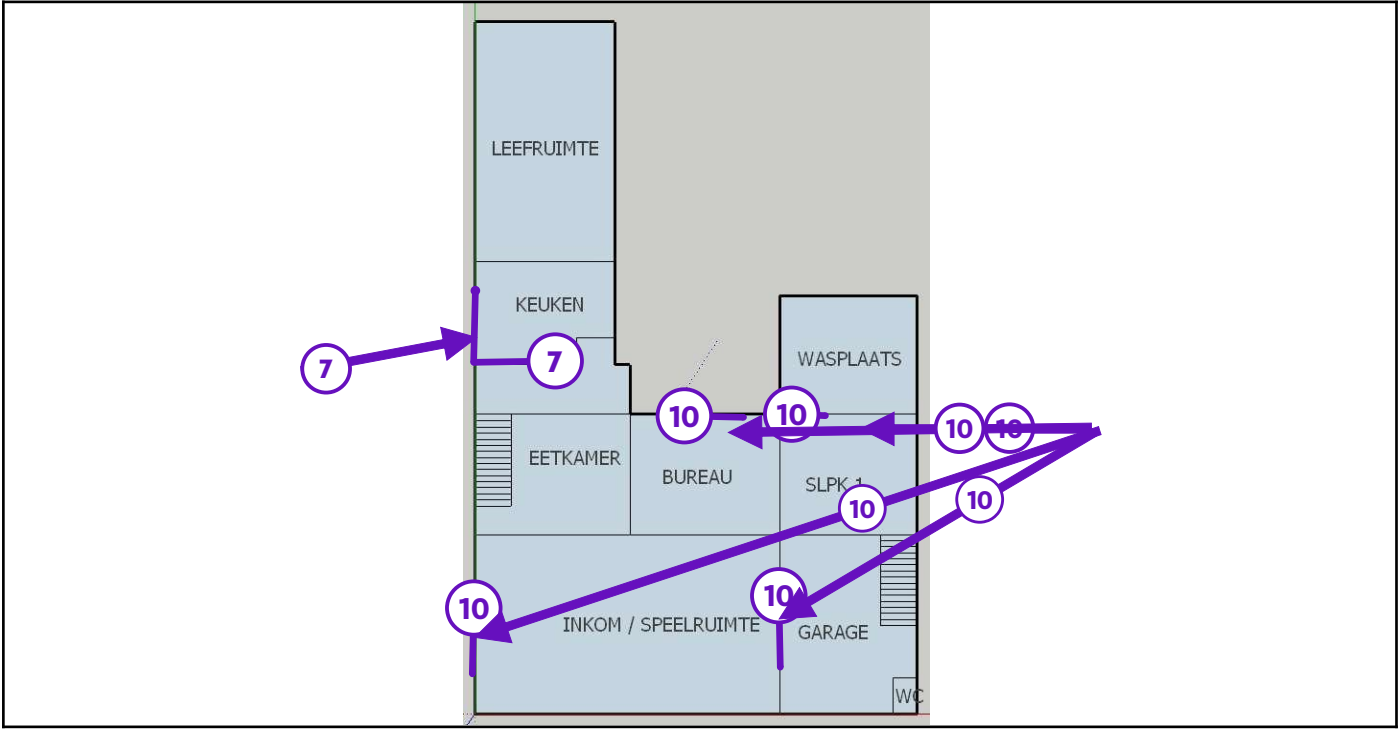
# Plan 1.7: Grondplan

| Beschrijving | Type | Actie |
|---|---|---|
| 10. Radiatoren | Advies | - |

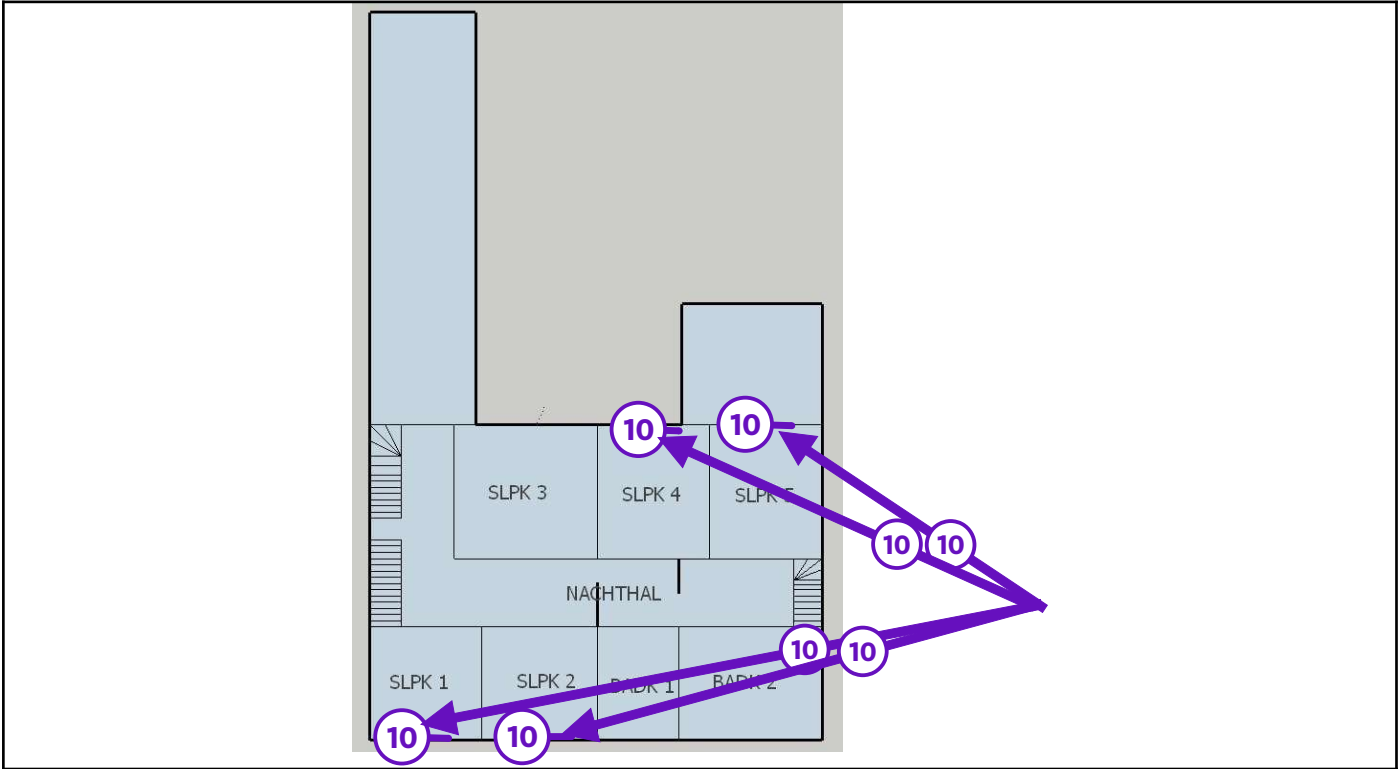
# Plan 1.8: 1ste verdiep

| Beschrijving | Type | Actie |
|---|---|---|
| 10. Radiatoren | Advies | - |

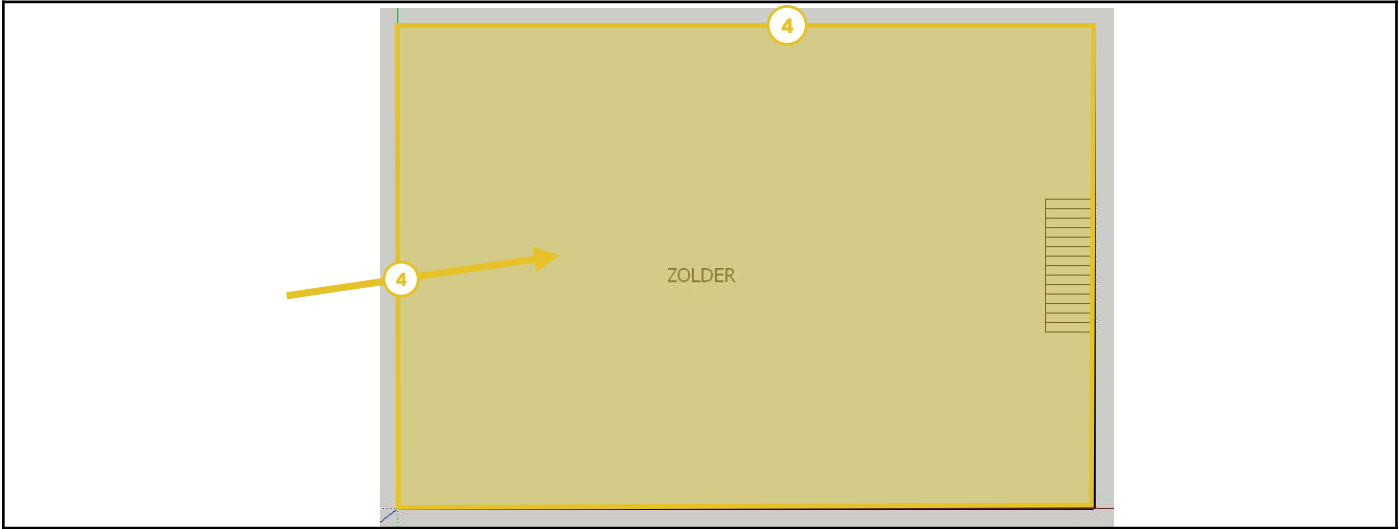
# Plan 1.9: Zolder

| Beschrijving | Type | Actie |
|---|---|---|
| 4. Onderdak | Asbestmateriaal | Zorgvuldig beheren |

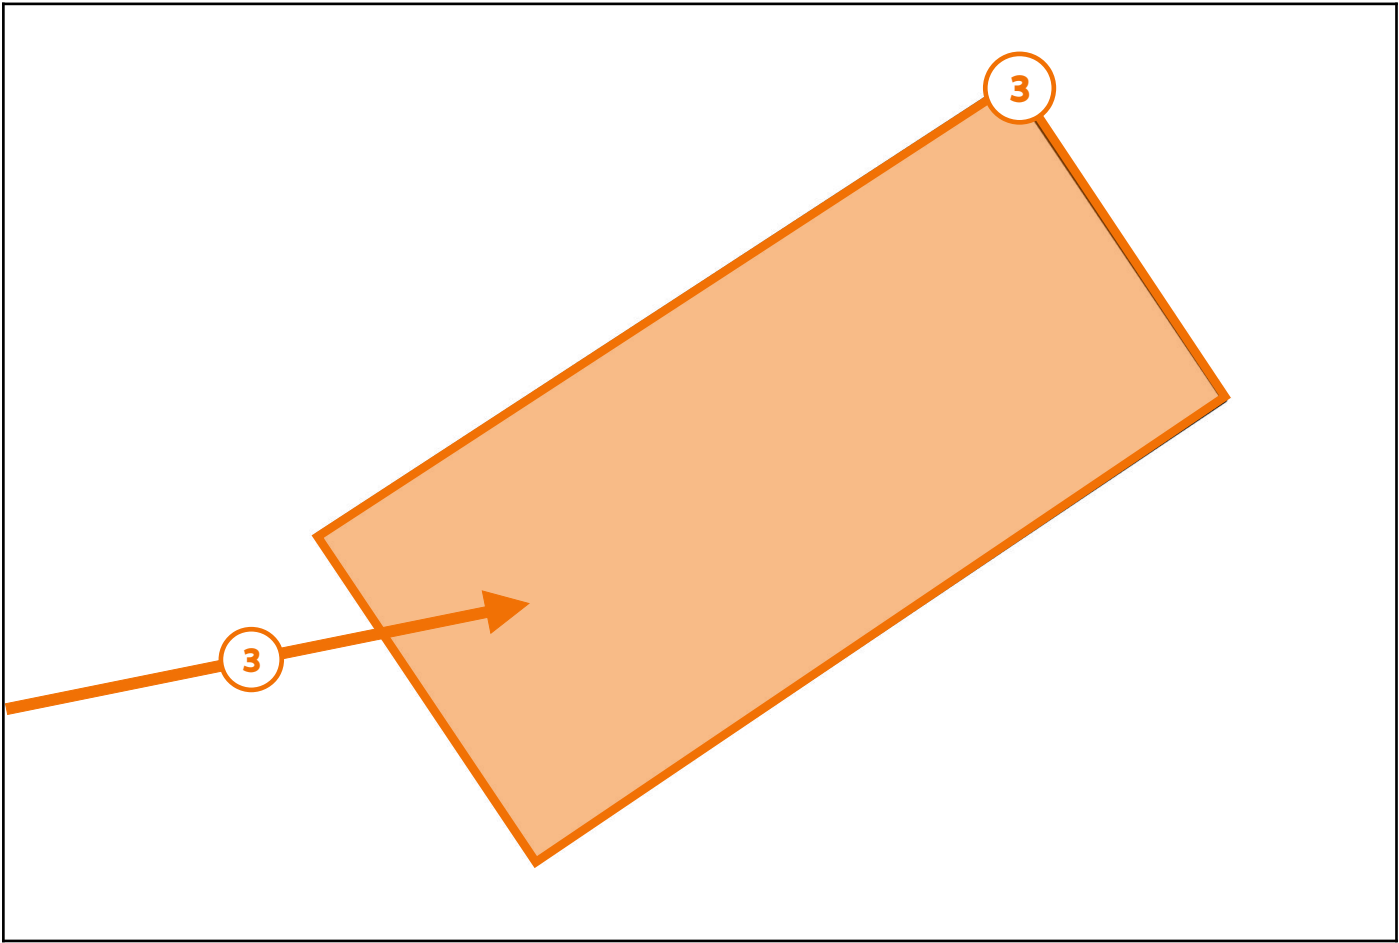
## Plan 2.1: Bijgebouw plan

| Beschrijving | Type | Actie |
|---|---|---|
| 3. Golfplaten bijgebouw | Asbestmateriaal | <a href="#">Verwijderen</a> |
