# Asbestinventarisatetest

Lageweg 25, 2660 Antwerpen

Attestnummer : **20250401-000180.000**

Uitgegeven op : **01.04.2025**

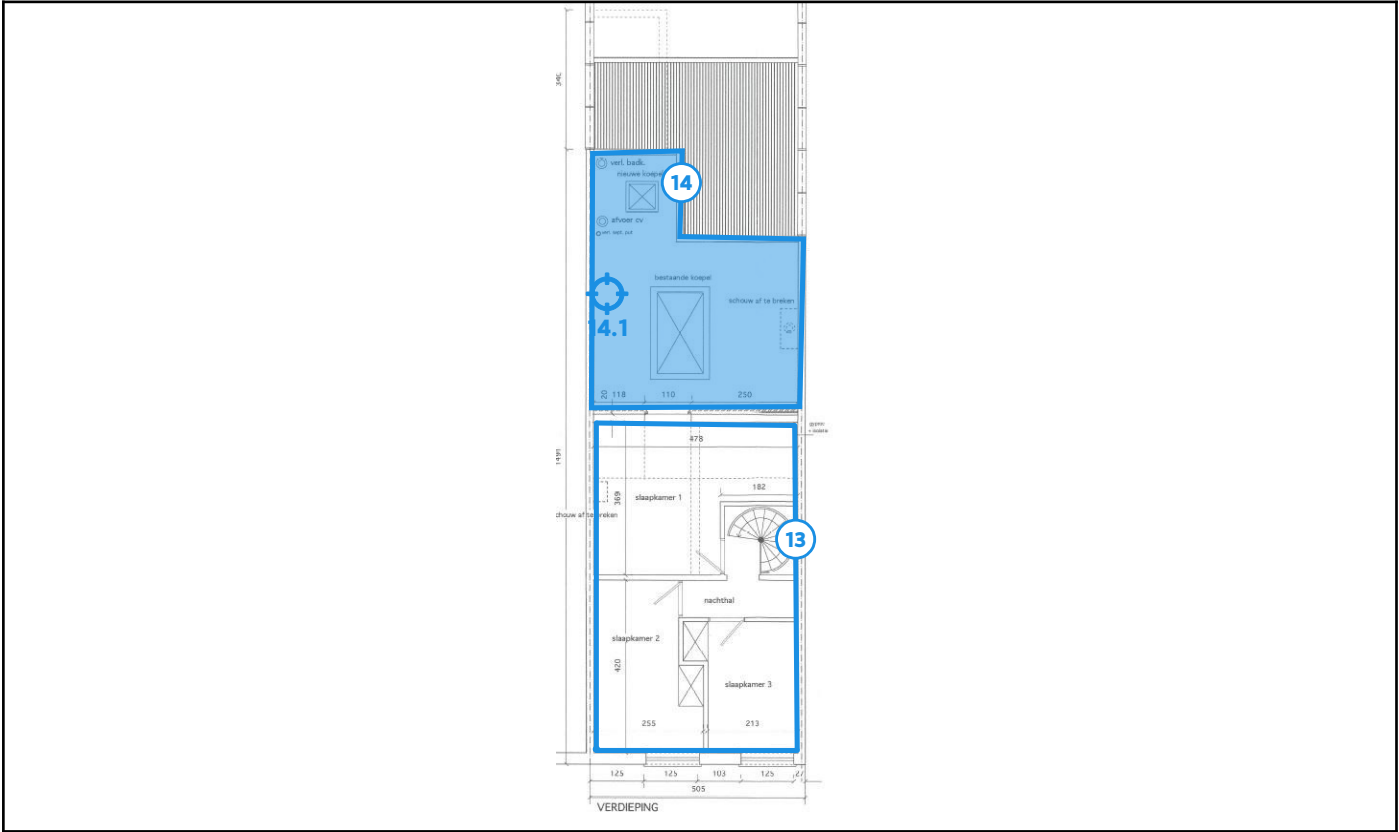
# Plan 1.2: plan 1V: roofing - pleister wanden

| Opmerking | De roofing op het plat dak werd bemonsterd ter hoogte van de toplaag om structurele gevolgschade (lekkage) te vermijden. In het kader van het niet destructief onderzoek konden eventuele onderliggende lagen niet geïnspecteerd worden. De aangegeven hoeveelheden berusten op een ruwe inschatting en kunnen niet letterlijk overgenomen worden in het kader van een meetstaat voor eventuele werken. Hieraan kunnen geen rechten worden ontleend. |
