# Asbestinventarisatetest

Lotusstraat 25, 2610 Antwerpen

Attestnummer : 20231005-000236.000

Uitgegeven op : 05.10.2023

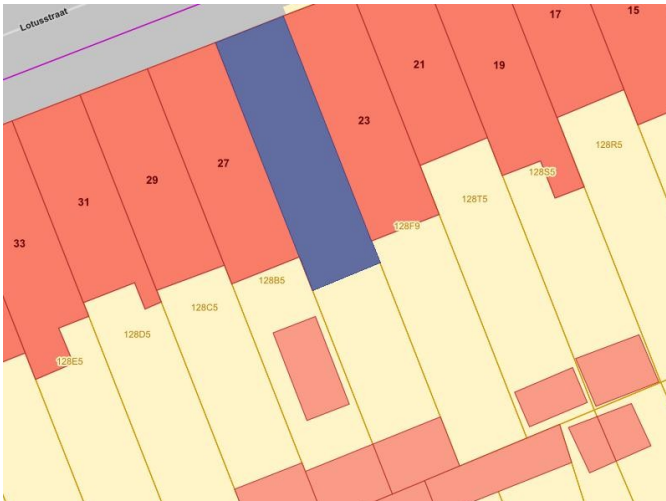
# Zone 1: Hoofdgebouw

## 2 Asbestmaterialen

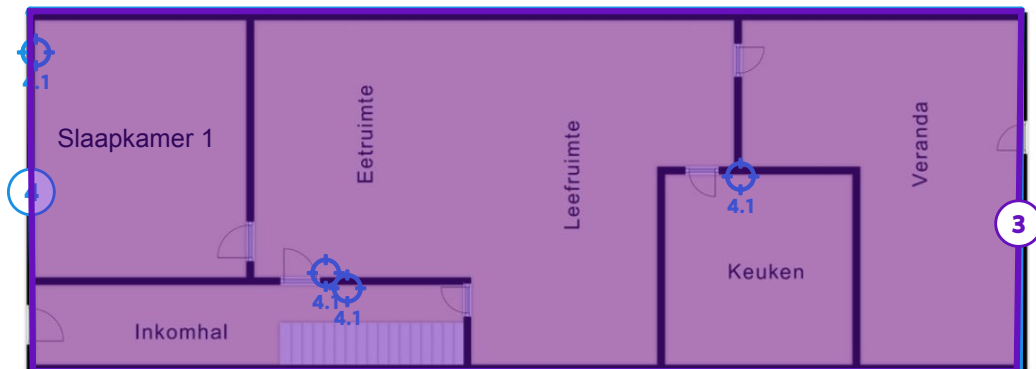
## Plan 1.1: Gelijkvloers

| Beschrijving | Type | Actie |
|---|---|---|
| 2. Luchtkanaal - Kelder - Kamer 1 | Asbestmateriaal | <a href="#">Verwijderen</a> |
