# Asbestinventarisatattest

Berkenrodelei 1A, 2660 Antwerpen

Attestnummer : 20250724-000112.000

Uitgegeven op : 24.07.2025

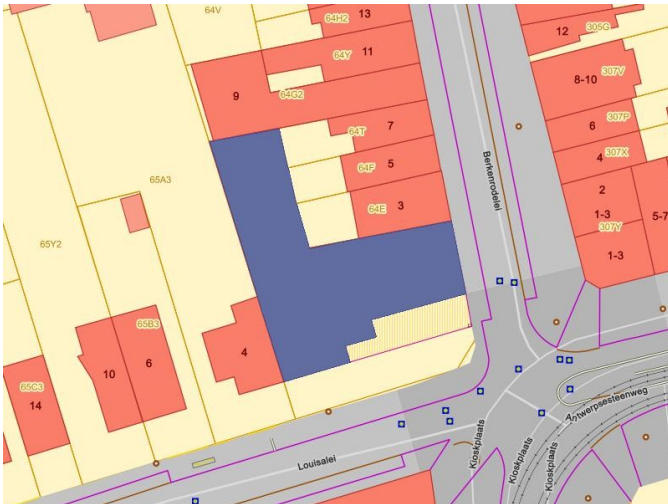
# Zone 1: Hoofdgebouw

- 1 **Asbestmateriaal**
- 0 Beperkingen
- 0 Uitsluitingen
- 0 Roerende goederen
- 0 Puin, steenslag, (water)bodem
- 1 **Advies**
- 2 **Geen asbest**
