# Asbestinventarisatattest

Diksmuidelaan 281/1, 2600 Antwerpen

Attestnummer : 20250728-000147.000

# Zone 1: appartement bus 1

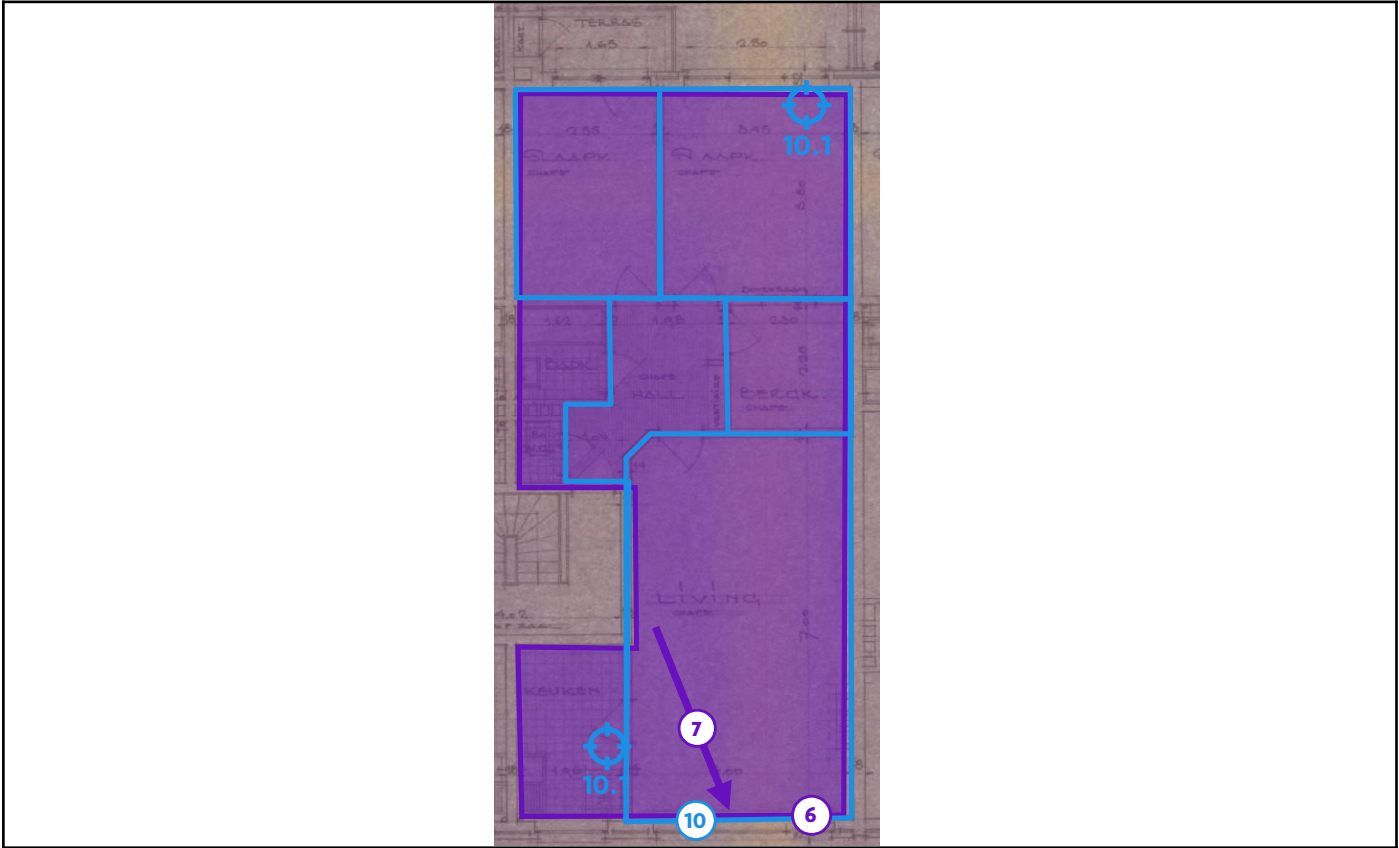
# Plan 1.2: plan: pleister wanden-vloeren-radiator

In de leefruimte staat een oude kolomradiator opgesteld die bestaat uit samengeperste elementen. Tussen de elementen van dit type radiatoren kunnen asbesthoudende pakkingen aanwezig zijn. Deze zijn thans niet waarneembaar. Monsternamen niet mogelijk zonder blijvende schade aan te brengen. De aangegeven hoeveelheden berusten op een ruwe inschatting en kunnen niet letterlijk overgenomen worden in het kader van een meetstaat voor eventuele werken. Hieraan kunnen geen rechten worden ontleend.
