# Asbestinventarisatetest

Draaiboomstraat 69, 2660 Antwerpen

Attestnummer : 20250819-000239.000

Uitgegeven op : 19.08.2025

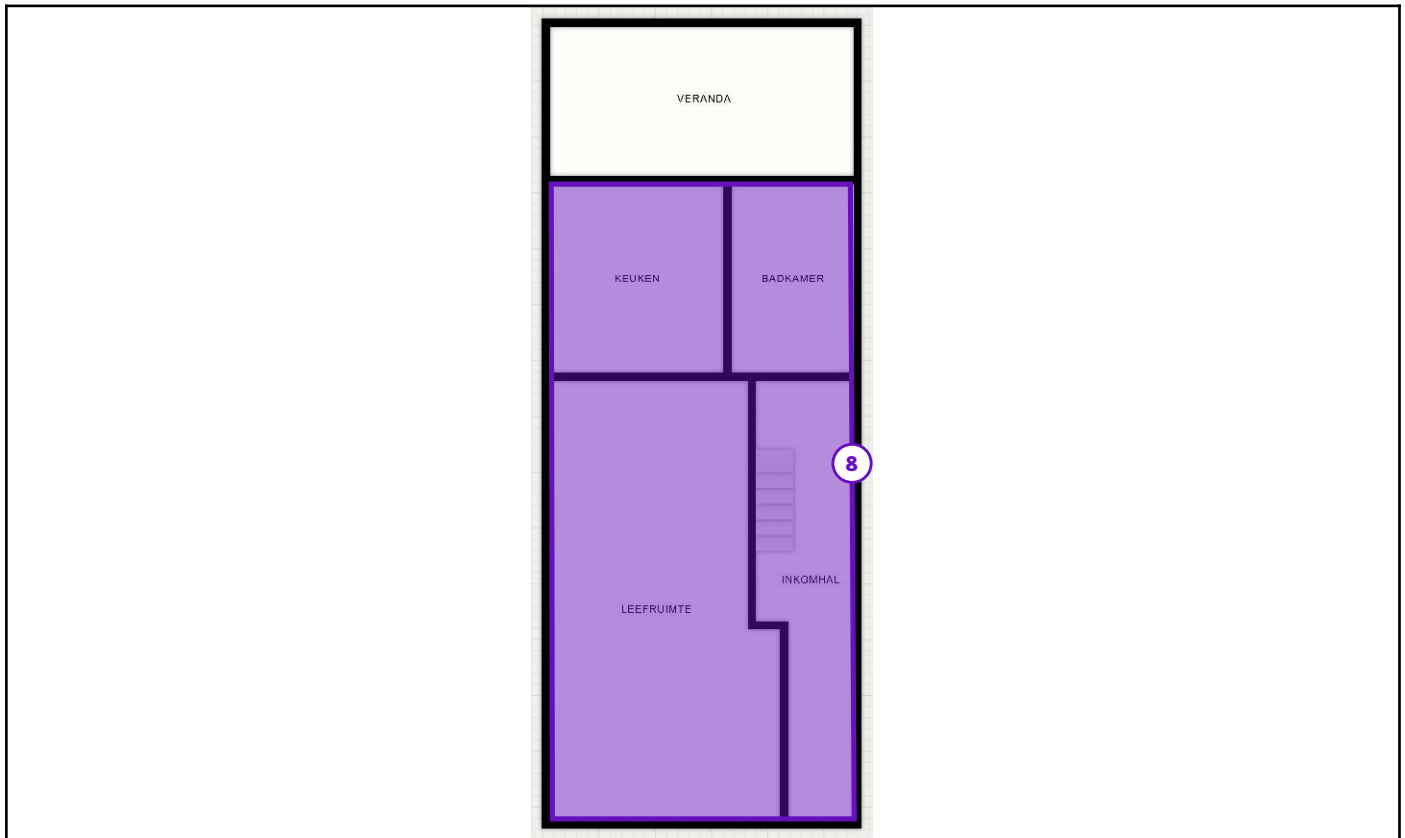
## Plan 1.1: plan GLV: valse plafonds

| Beschrijving | Type | Actie |
|---|---|---|
| 8. valse plafonds in Gyproc | Advies | - |

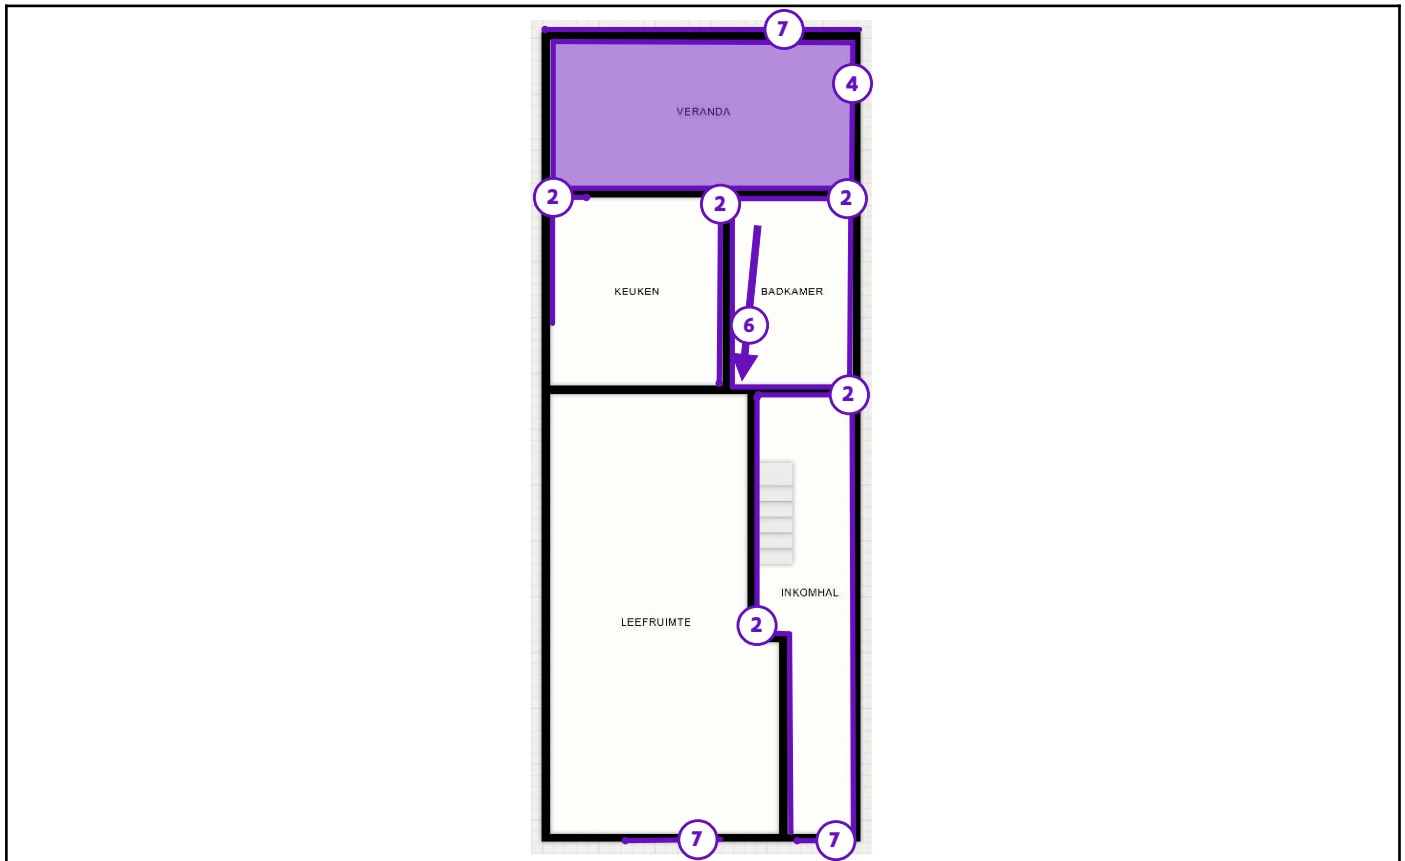
## Plan 1.2: plan GLV: mastiek-CV-polyester-tegellijm

| Beschrijving | Type | Actie |
|---|---|---|
| 7. afdichting schrijnwerk | Advies | - |

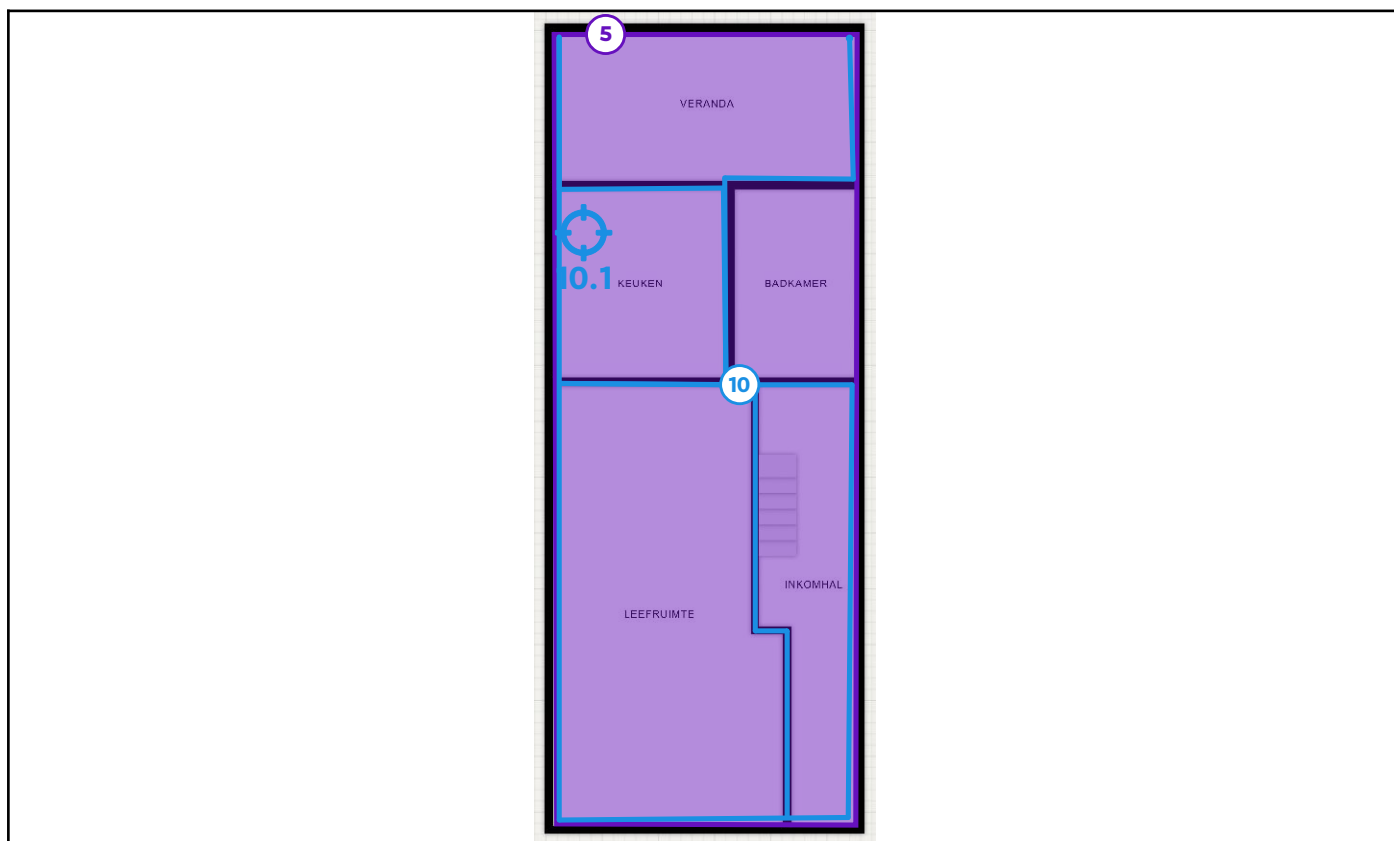
## Plan 1.3: plan GLV: vloeren-pleister wanden

| Beschrijving | Type | Actie |
|---|---|---|
| 10.1 Code: MM02 | Mengmonster | - |

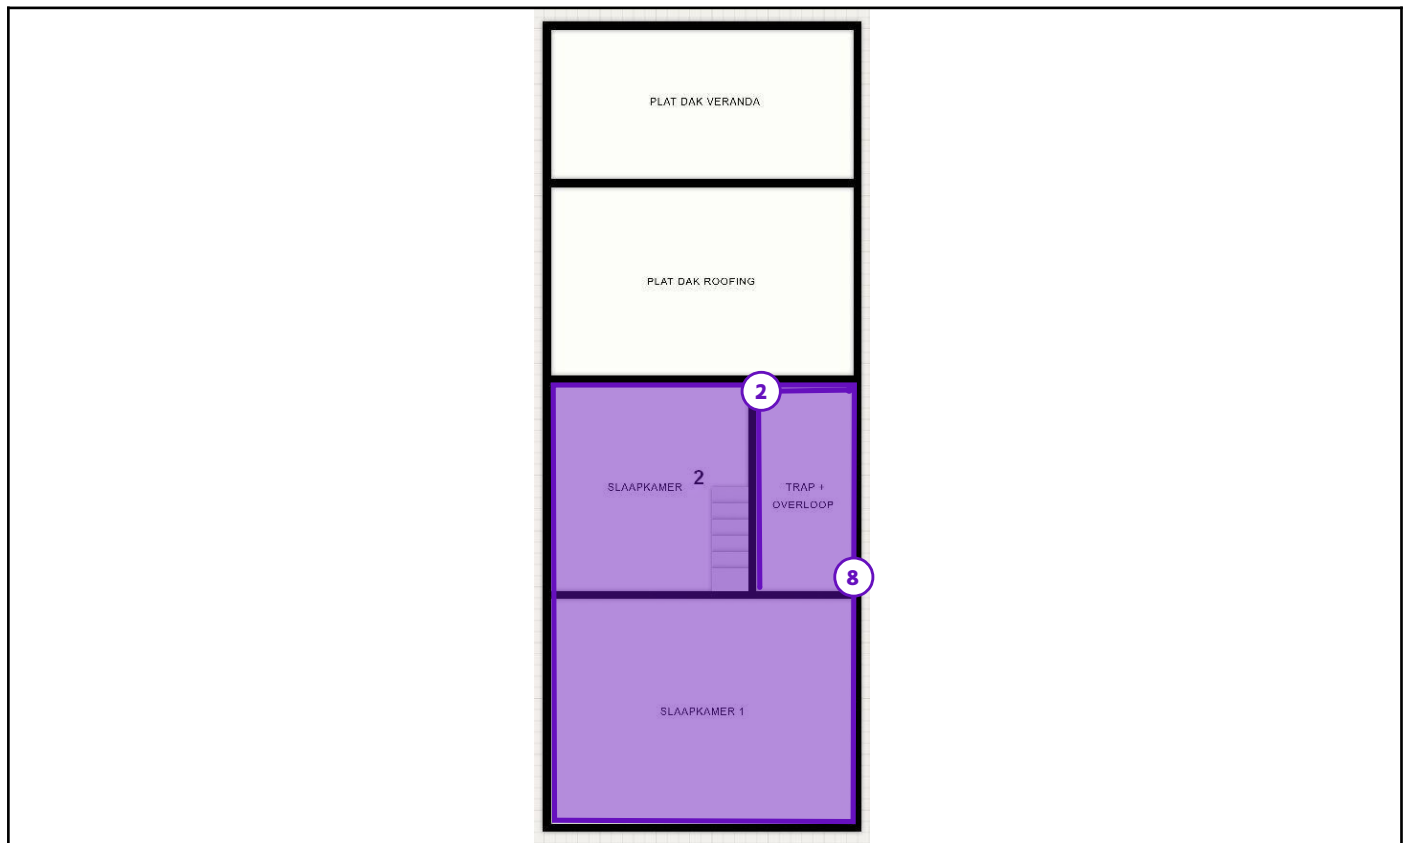
## Plan 1.4: plan 1V: valse plafonds-tegellijm

| Beschrijving | Type | Actie |
|---|---|---|
| 8. valse plafonds in Gyproc | Advies | - |

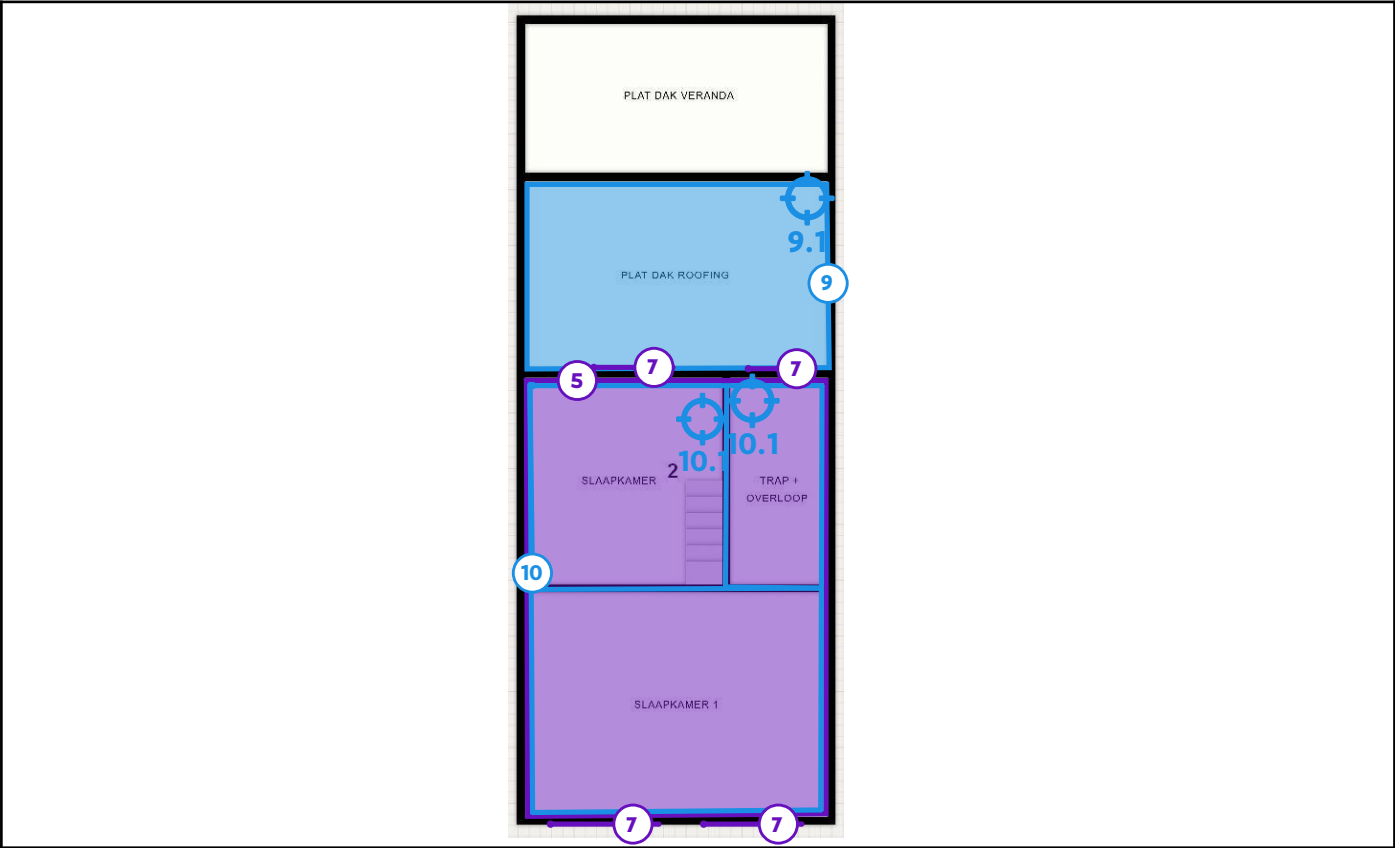
# Plan 1.5: plan 1V: mastiek-vloeren-roofing-pleister wanden

| Beschrijving | Type | Actie |
|---|---|---|
| 10.1 Code: MM02 | Mengmonster | - |

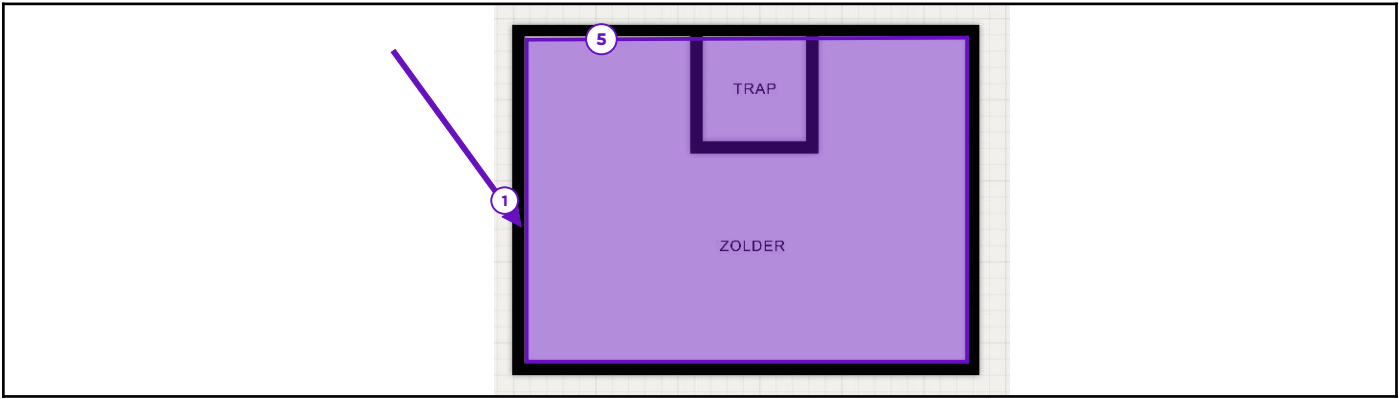
# Plan 1.6: plan zolder: vloeren-schouw

| Beschrijving | Type | Actie |
|---|---|---|
| 5. diverse vloerbekleding | Advies | - |

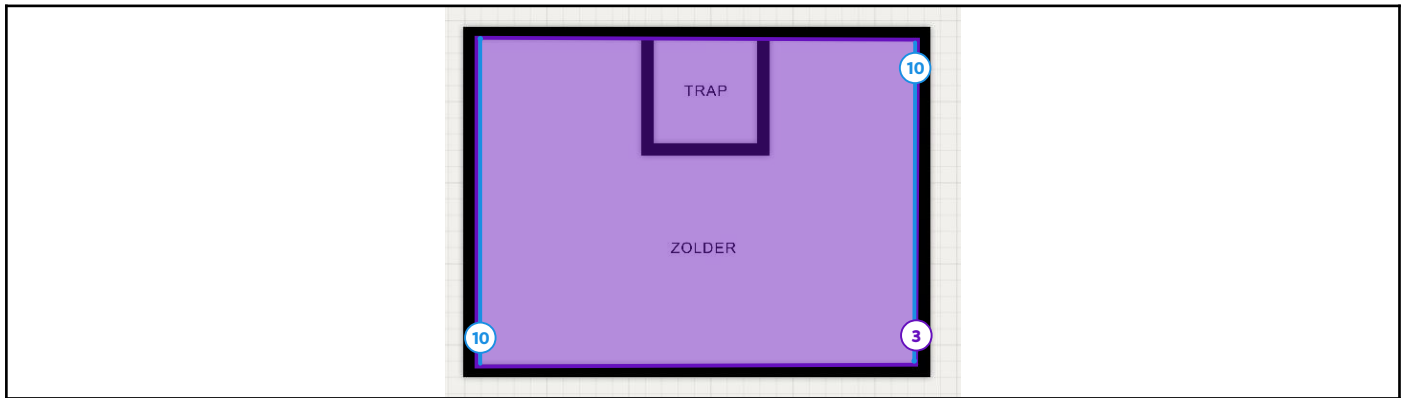
## Plan 1.7: plan zolder: onderdak-pleister wanden

| Beschrijving | Type | Actie |
|---|---|---|
| 10. pleisterwerk wanden | Geen asbest | - |
