# Asbestinventarisatattest

Mauroystraat 59, 2660 Antwerpen

Attestnummer : 20250811-000120.000

Uitgegeven op : 11.08.2025

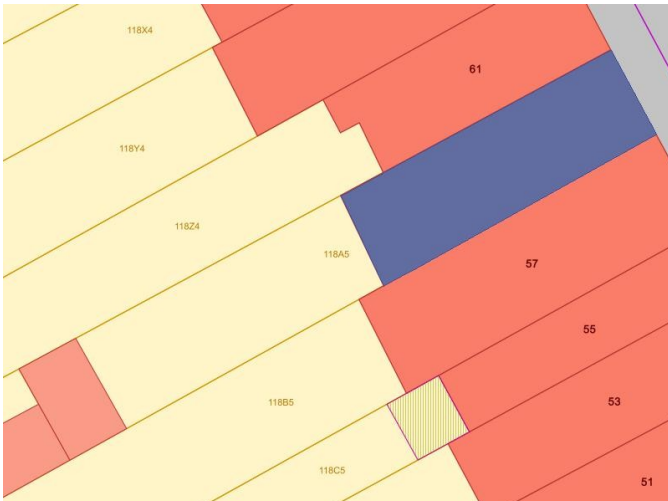
## Zone 1: Hoofdgebouw

Tijdens de inspectie vastgesteld:

- 3 Asbestmaterialen**
- 0 Beperkingen
- 0 Uitsluitingen
- 0 Roerende goederen
- 0 Puin, steenslag, (water)bodem
- 1 Advies**
- 1 Geen asbest**

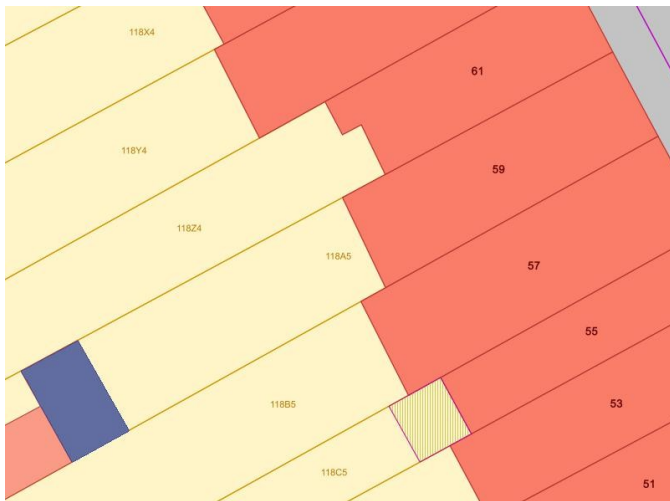
## Zone 2: Bijgebouw

Tijdens de inspectie vastgesteld:

- 1 Asbestmateriaal**
- 0 Beperkingen
- 0 Uitsluitingen
- 0 Roerende goederen
- 0 Puin, steenslag, (water)bodem
- 0 Adviezen
- 0 Geen asbest
